Torrente Avisio

Tabella 1: Punteggio, livello, giudizio IFF reale e relativo

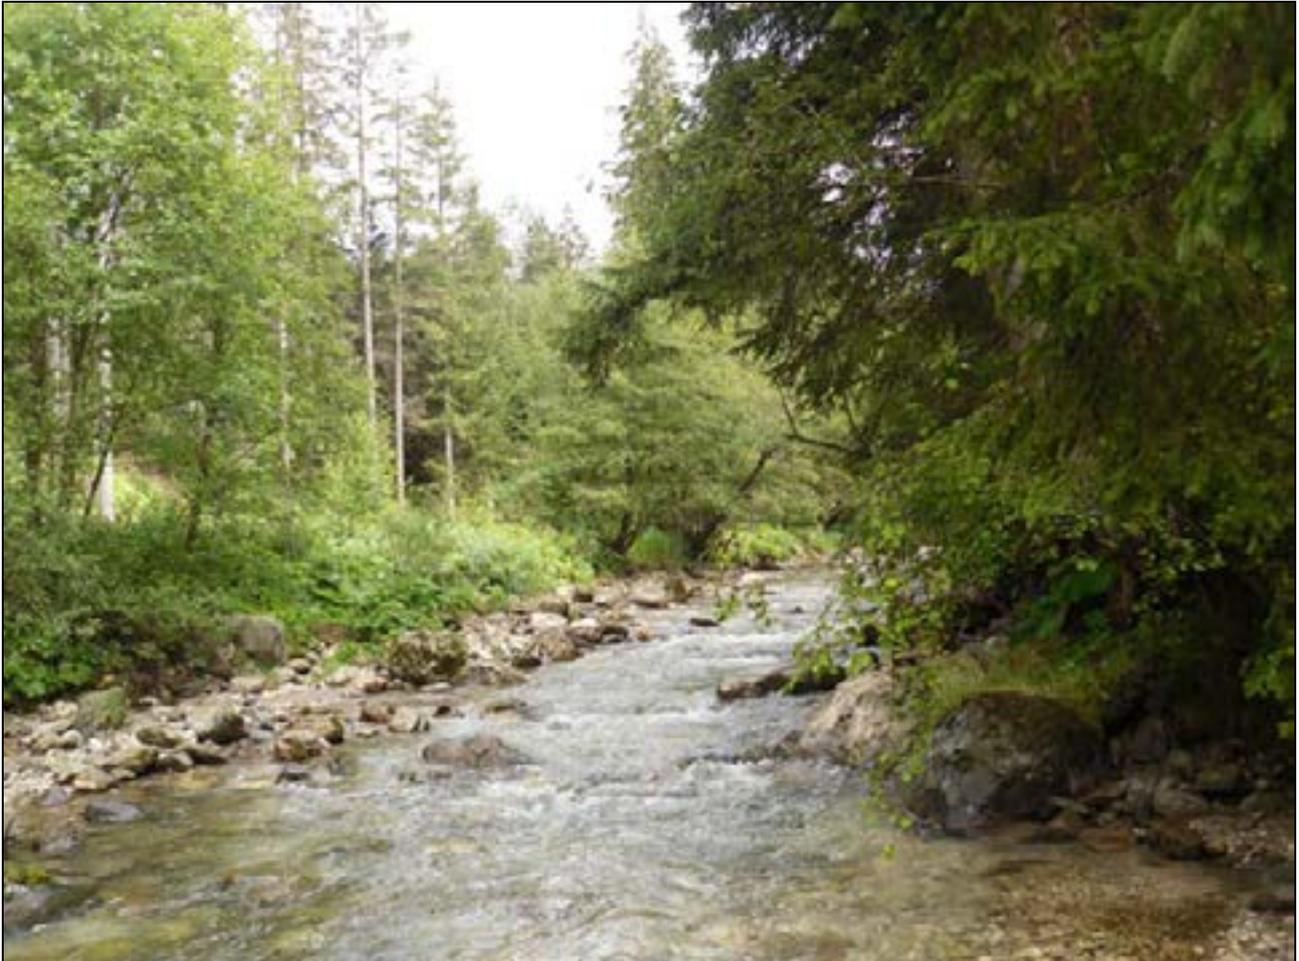
La vegetazione di questo tratto è costituita in destra da una bordura di arbusti ripari e da una formazione arbustiva di specie autoctone non riparie; non sono presenti interruzioni e l'ampiezza è compresa tra i 2 e i 5 metri, il limite è imposto dalla presenza di aree a prato. La vegetazione in sinistra è costituita da una formazione arbustiva riparia in continuità con la formazione arborea autoctona non riparia; anche per questa sponda non sono presenti interruzioni e l'ampiezza è compresa tra 10 e 30 metri, il limite è imposto dalla pista ciclopedonale. Il substrato ha delle buone caratteristiche di ritenzione degli apporti trofici, in alveo sono presenti massi incassati e ciottoli. L'erosione è essente e la sezione trasversale è integra. L'idoneità ittica è buona e gli elementi idromorfologici sono indistinti. Il comparto biologico mostra segni di alterazione solo per quanto riguarda la comunità macrobentonica, essa è sufficientemente diversificata ma con struttura alterata rispetto l'atteso.

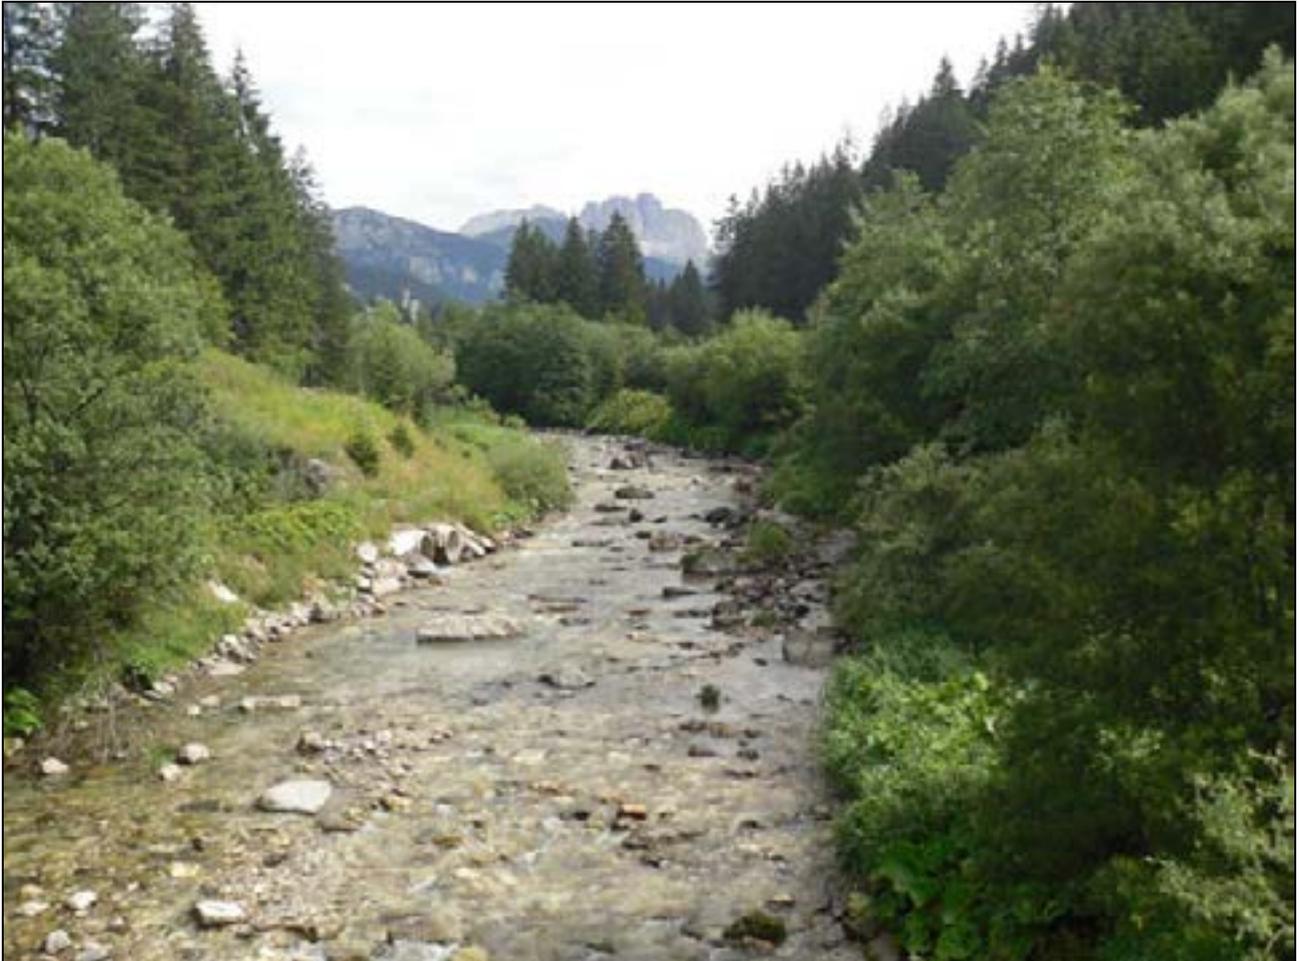
Inizio scogliera in destra – fine scogliera in destra; lungh: 159 m

In destra sono presenti dei prati antropici, in sinistra il territorio è privo di antropizzazione. La vegetazione di entrambe le fasce perfluviali è costituita da una bordura di salici ed ontani, le interruzioni sono del 5-15% e l'ampiezza è compresa tra i 2 e i 5 metri, la limitazione per la sponda destra è dovuta alla presenza di prati ed in sinistra alla pista ciclopedonale. La presenza delle opere longitudinali di difesa spondale (scogliere a secco) non permette al fiume di esondare, annullando il naturale svolgimento del processo di erosione e banalizzando la diversità della sezione trasversale. Il comparto biologico mostra segni di alterazione solo per quanto riguarda la comunità macrobentonica, essa è sufficientemente diversificata ma con struttura alterata rispetto l'atteso.

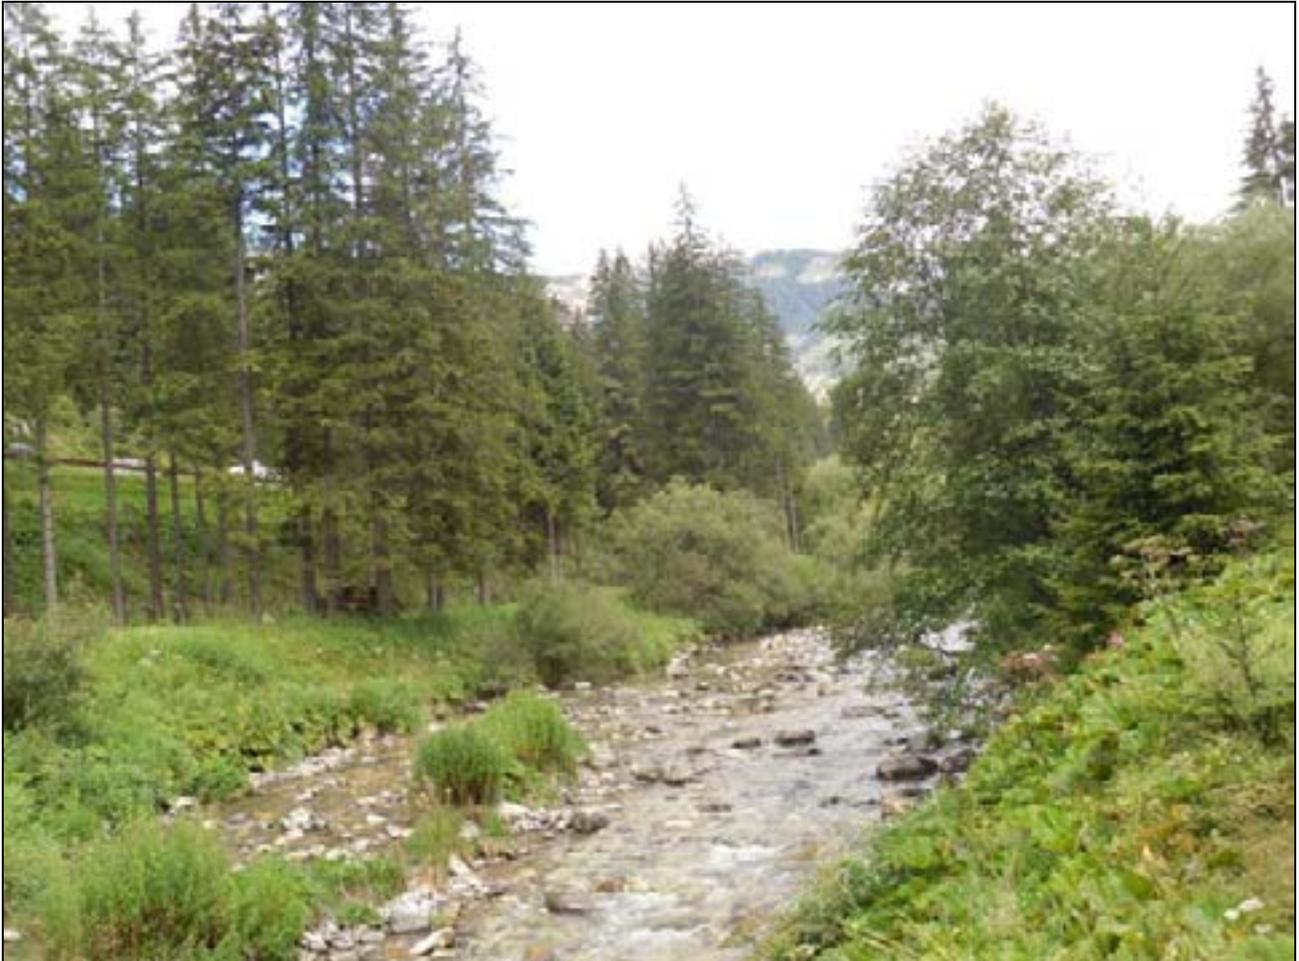
Fine scogliera in destra – inizio muro in sinistra; lungh: 172 m

Il tratto in esame presenta per entrambe le fasce perifluviali una bordura di arbusti ripari, di ampiezza di 2-5 metri (limite imposto dalla presenza di prati e dalla pista ciclopedonale) e con interruzioni solo per la sponda destra (5-15%) per dovuta ad una copertura erbacea non igrofila. In destra l'erosione è assente, mentre in sinistra tale processo è annullato dalla presenza di una difesa spondale (scogliera in massi non cementati); la diversità della sezione trasversale risente di questa opera e pertanto mostra una discreta diversità morfologica. Il comparto biologico mostra segni di alterazione solo per quanto riguarda la comunità macrobentonica, essa è sufficientemente diversificata ma con struttura alterata rispetto l'atteso.

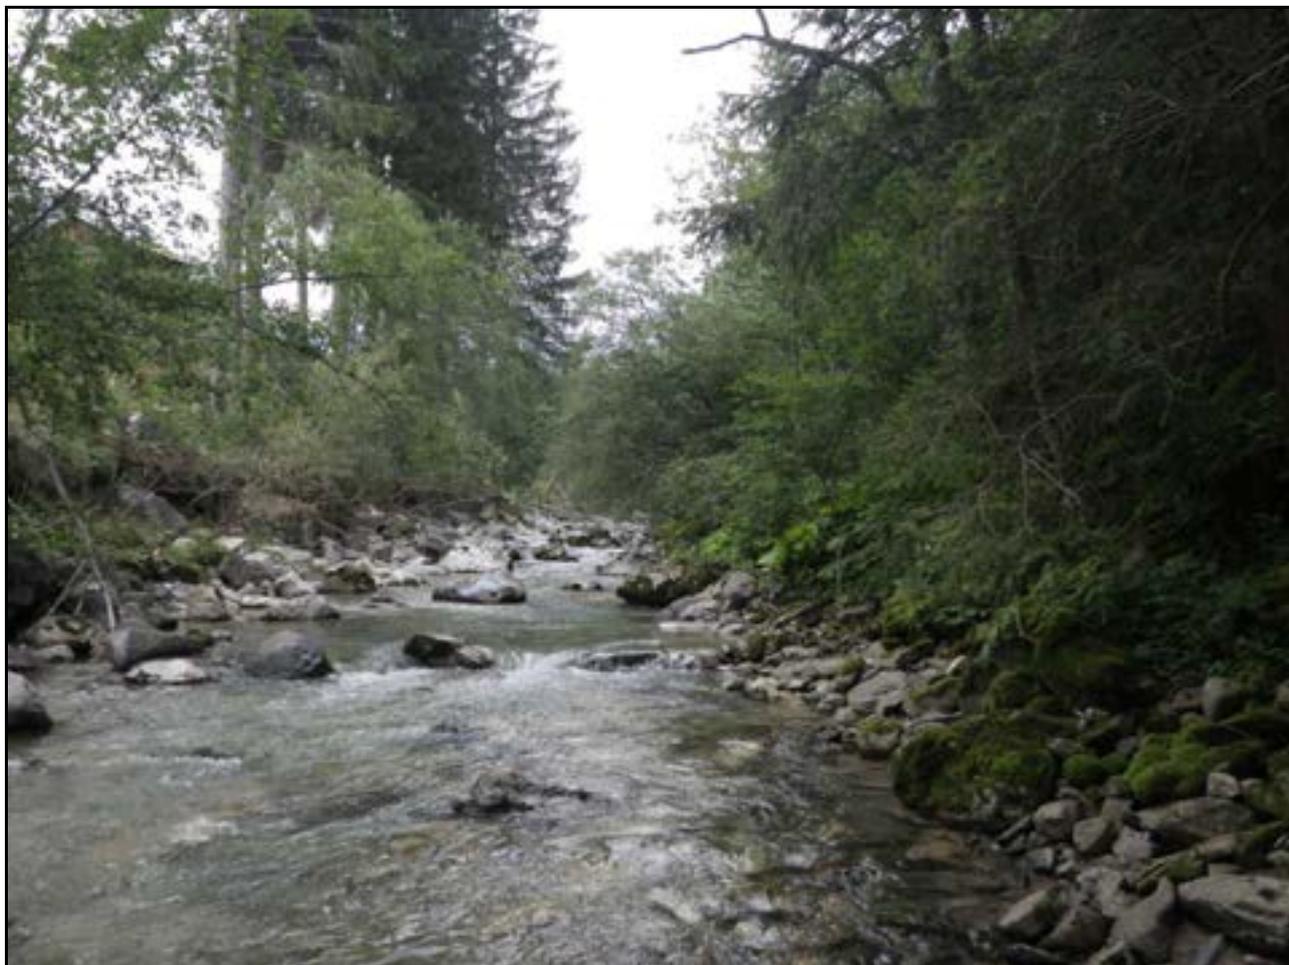
In ambedue le sponde l'uso del territorio è destinato a pascoli ed alle praterie di origine antropica. La vegetazione, su entrambe le sponde, è costituita da una bordura di essenze riparie in continuità con la formazione arborea autoctona non riparia. L'ampiezza cumulativa delle formazioni funzionali è compresa tra 30 e 10 metri, limitata dai prati, con alcune discontinuità presenti solo in sponda destra. L'erosione è assente e la sezione trasversale integra con consolidamenti puntiformi.

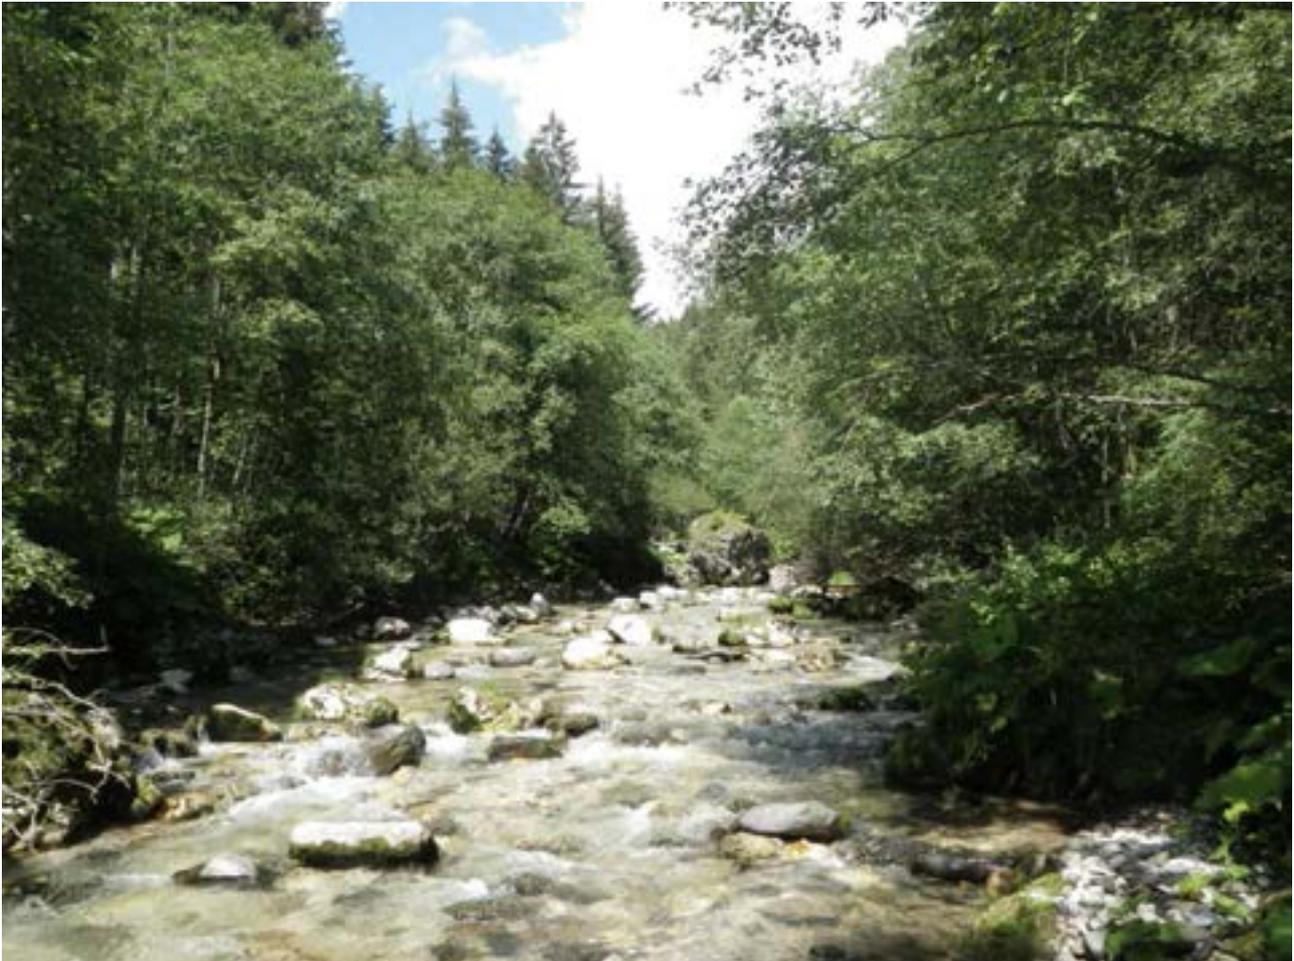
In sponda destra il territorio è antropizzato (abitato di Costa frazione di Vigo di Fassa) mentre, in sinistra prevale il bosco di conifere. La vegetazione perifluviale, su entrambe le sponde, è costituita da una bordura di essenze riparie in continuità con la formazione arborea autoctona non riparia, l'ampiezza è maggiore di 30 metri solo in destra mentre, in sinistra, è compresa tra 30 e 10 metri limitata dal passaggio di una pista ciclabile. Le altre caratteristiche funzionali non variano rispetto al tratto a valle.

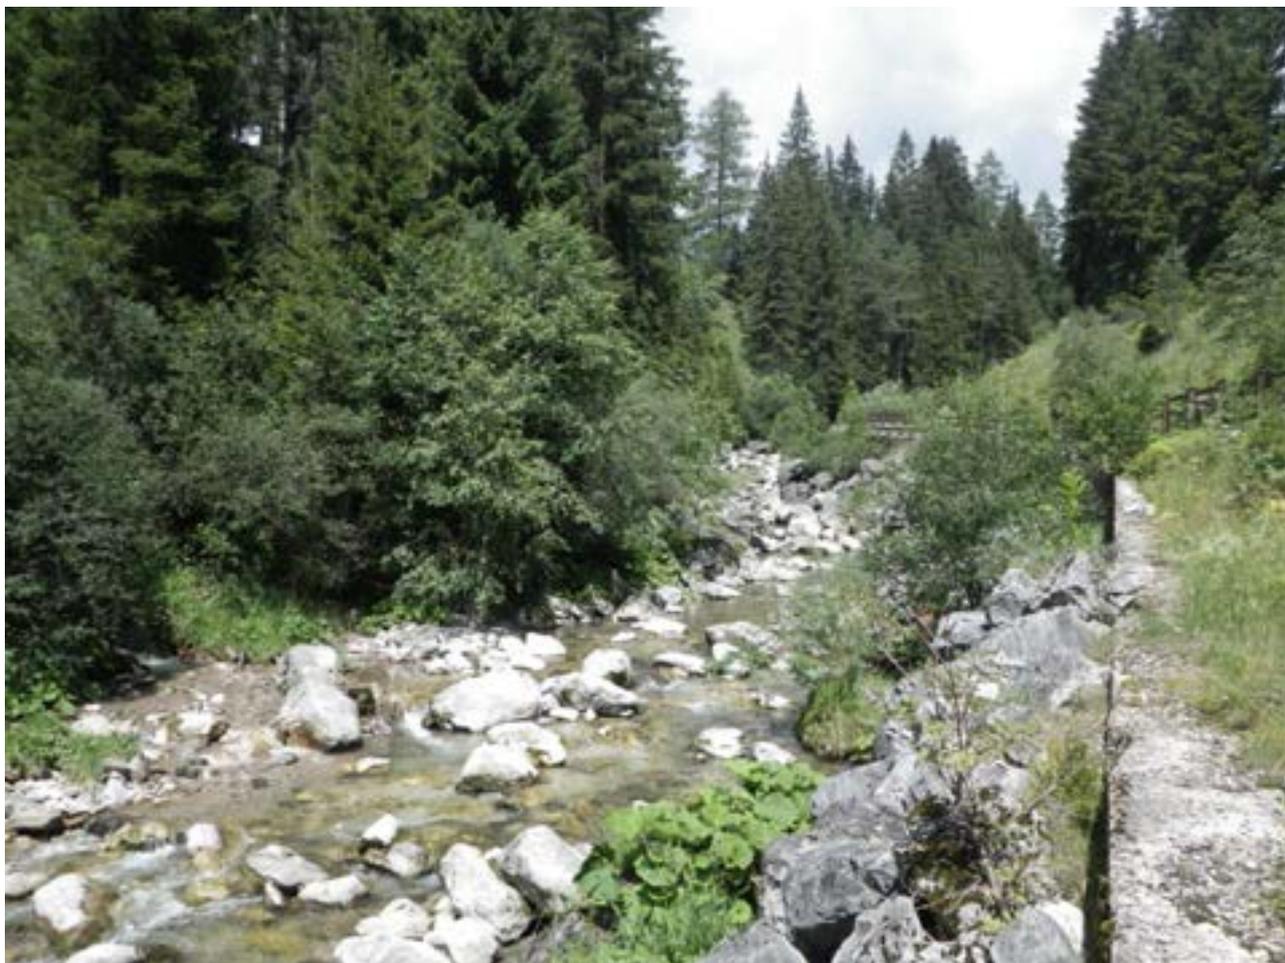
Inizio muro in sinistra - inizio depuratore in sinistra; lungh: 178 m

In sponda sinistra è presente un muro in cemento, con funzione antiersiva e di sostegno, che determina l'interruzione del *continuum* trasversale, la bordura di essenze riparie, parzialmente interrotta, che si insedia in tale sponda, è dunque secondaria. In sponda destra, al contrario, è presente una bordura di arbusti ripari in successione alla formazione arborea autoctona non riparia, senza limitazioni d'ampiezza ne discontinuità. nel tratto è presente una successione di briglie distanti (distanza tra le briglie > di 3 volte la larghezza dell'alveo di morbida) con funzione antiersiva che portano ad una penalizzazione della valutazione dell'integrità della sezione trasversale. Le altre caratteristiche funzionali non variano rispetto al precedente tratto ad eccezione del film perfitico che appare tridimensionale.

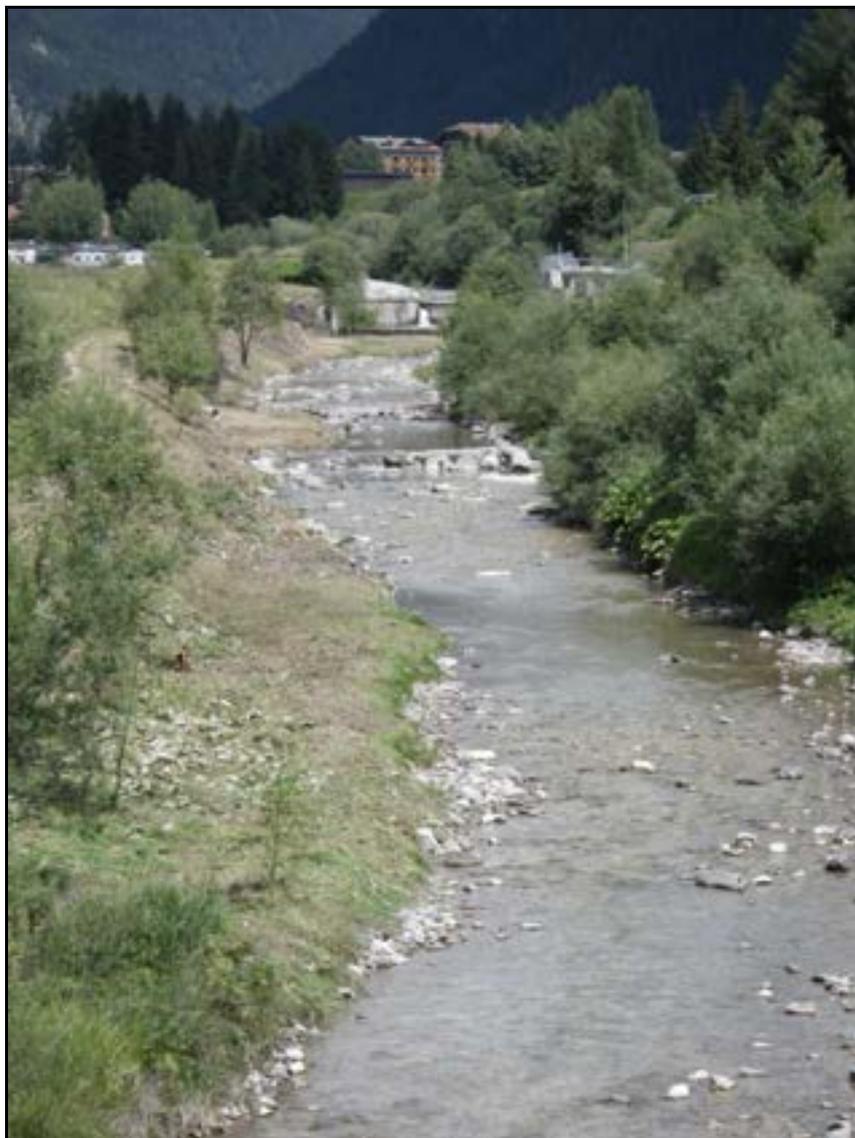
In sponda sinistra vi è un depuratore mentre, in destra, permangono abitazioni ed infrastrutture. La fascia perifluviale destra, secondaria per un argine in rilevato, è costituita da una formazione erbacea non igrofila, continua ma non funzionale. In sponda sinistra si insedia una bordura di essenza riparie, secondaria per un muro non permeabile, d'ampiezza compresa tra 5 e 2 metri con modeste interruzioni. Il substrato è caratterizzato dalla preponderanza di ciottoli a bassa granulometria, che non costituiscono efficienti strutture di ritenzione. L'idromorfologia del tratto mostra la prevalenza di un solo elemento. L'erosione è impedita dalle difese spondali e la sezione trasversale ha il fondo dell'alveo come unico residuo di naturalità. L'idoneità ittica, per le scarse zone rifugio e la limitata ombreggiatura, risulta poco sufficiente. Il periphyton è sottile mentre il

detrito appare fibroso e polposo. La comunità macrobentonica è sufficientemente diversificata ma con struttura alterata rispetto all'atteso.

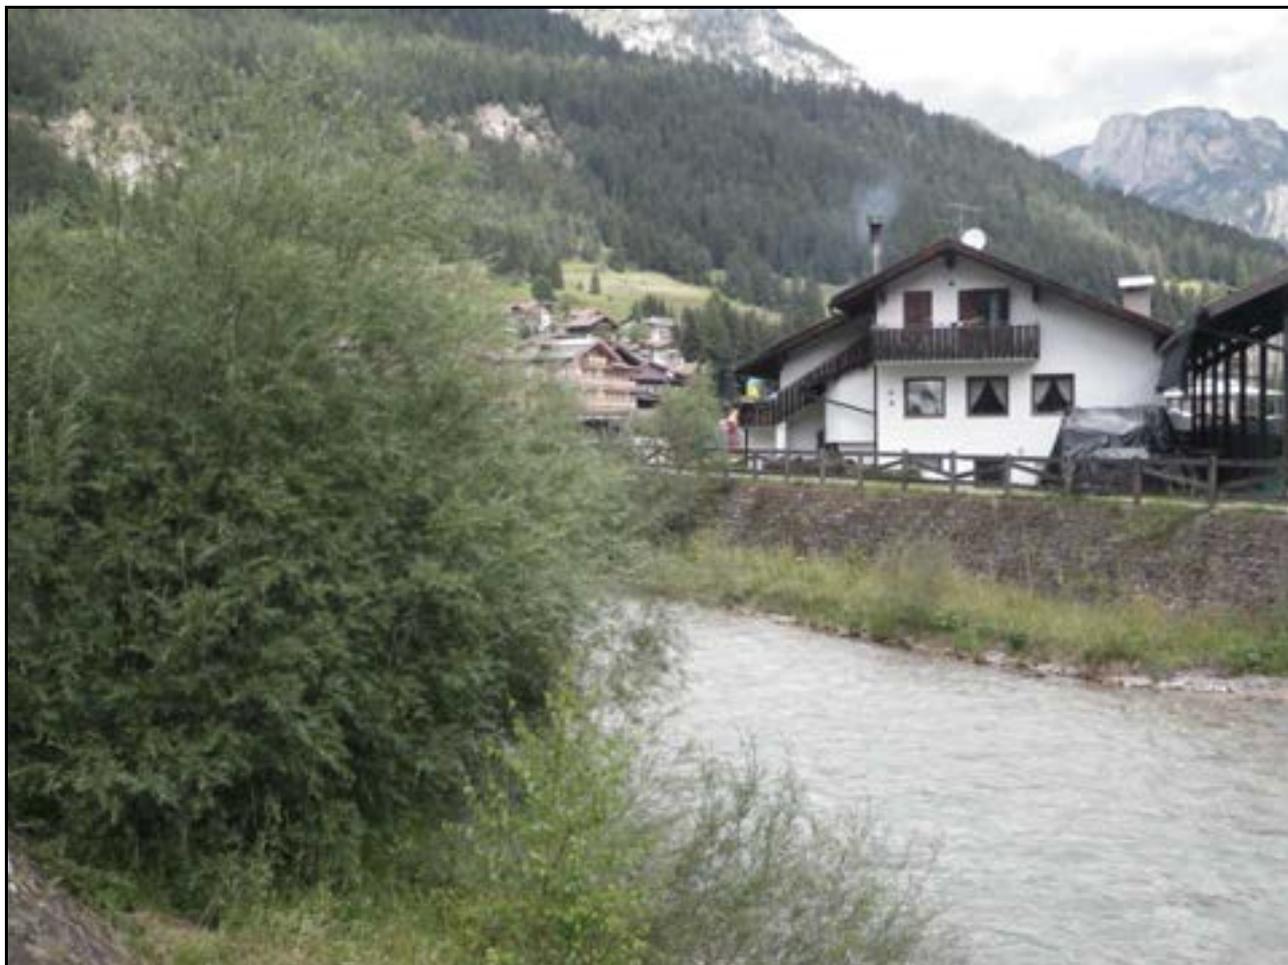
Il torrente avisio attraversa ora un territorio antropizzato (Pozza di Fassa). La vegetazione della fascia perfluviale destra, secondaria per la presenza delle opere longitudinali di difesa spondale, è costituita da una bordura di salici d'ampiezza compresa tra 5 e 2 metri. In sponda sinistra invece non si insedia nessun tipo di vegetazione funzionale, ma solo erbe rade. La sezione artificiale, con residuo di naturalità solo nel fondo, determina, durante i fenomeni di piena, variazioni di battente, più che di ampiezza dell'alveo bagnato e l'efficienza di esondazione è compromessa. I muri in cemento evitano l'erosione delle rive. Il campionamento dei macroinvertebrati ha evidenziato la presenza di Efemerotteri Heptageniidae e Beatidae Tricotteri Riacophylidae e Hydropschidae. Le altre caratteristiche funzionali non variano rispetto al tratto a valle.

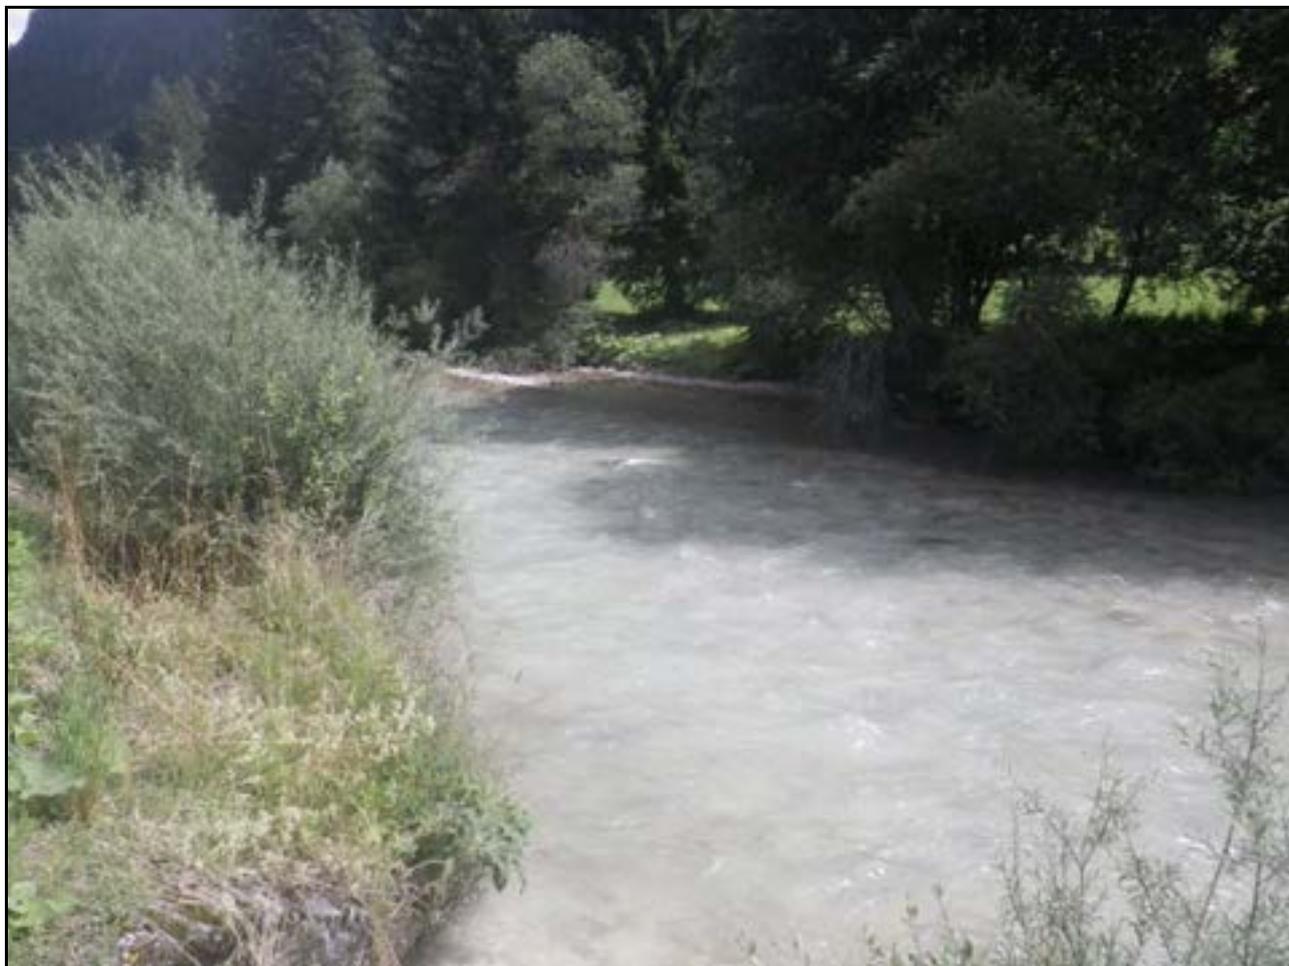
In sponda destra è presente un muro arginale in cemento, che impedisce il *continuum* trasversale tra alveo e territorio circostante e non permette lo sviluppo di vegetazione nella fascia perifluviale secondaria, caratterizzata da erbe rade, in sinistra la fascia è invece primaria perché l'argine è permeabile, con una bordura di arbusti ripari, limitata in ampiezza dalla presenza della pista ciclabile. La sezione trasversale conserva un residuo di naturalità solo nel fondo, che risulta stabile ma con minore efficacia ritentiva.

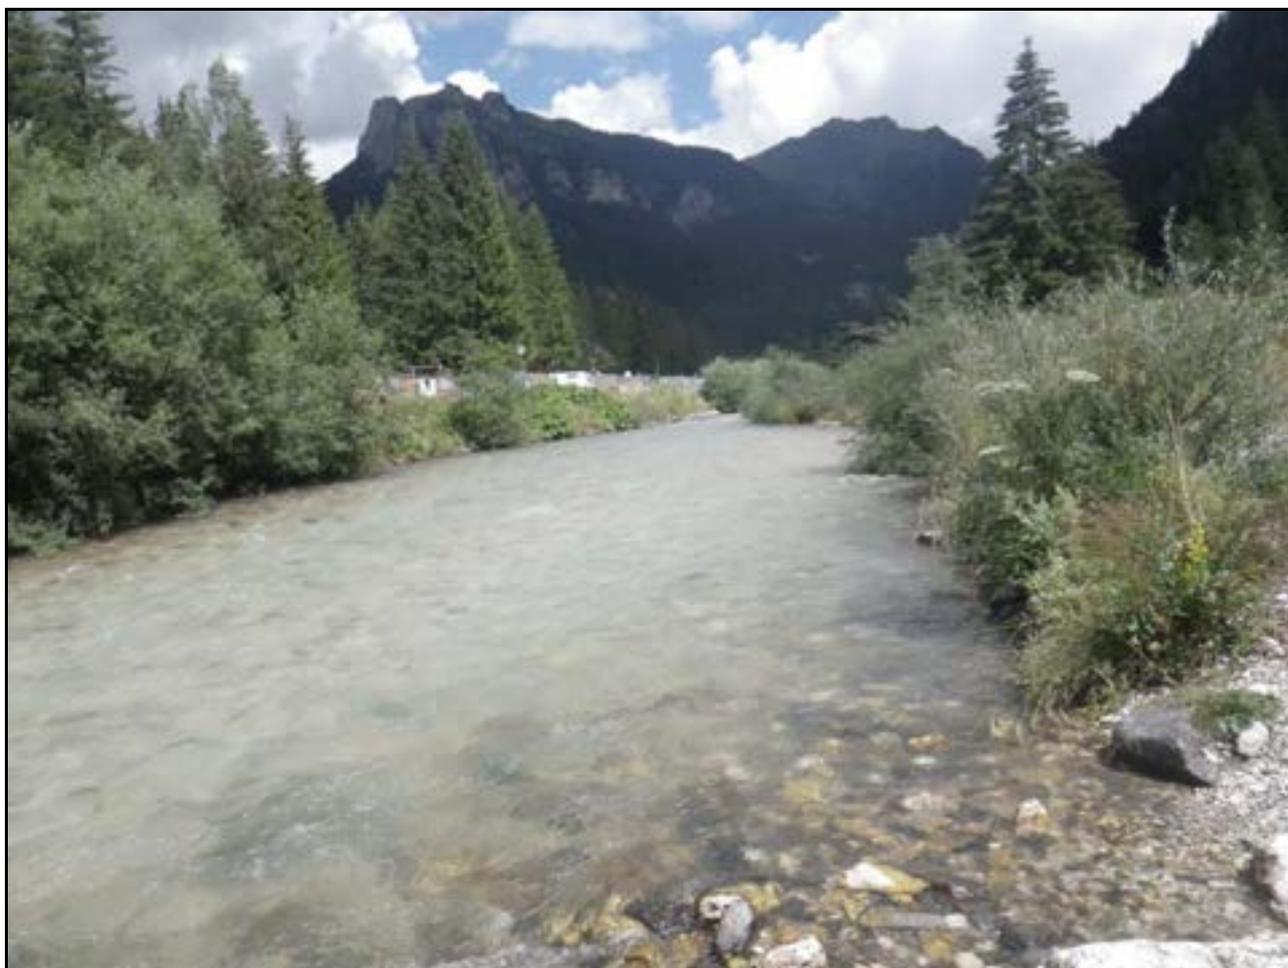
AVIS139	1	2	2b	3	4	5	6	7	8	9	10	11	12	13	14	IFF	
	TER	VP1	VP2	AMP	CON	CID	ESO	RIT	ERO	SEZ	ITT	IDR	CVA	DET	MBT	Punteggio	Livello
Dx	1	10		5	15	10	1	15	1	5	25	5	15	15	10	133	III
Sx	20	10		5	15	10	1	15	1	5	25	5	15	15	10	152	III
Confluenza rio Soial – fine campeggio in destra; lungh: 536 m

In destra si insedia una bordura igrofila e riparia mista, limitata in ampiezza da una stradina; in sinistra la bordura di arbusti ripari è interrotta dalla pista ciclabile. Le condizioni idriche sono sempre influenzate dal rilascio di DMV modulato dalla diga del lago di Fedaia. Su entrambe le sponde si trovano argini in massi che impediscono l'erosione; la morfologia della sezione trasversale è artificiale. La ritenzione della sostanza organica è buona, anche grazie alla presenza di piccole isole fluviali che aumentano la superficie di contatto acqua-sedimento. In destra orografica il territorio circostante è caratterizzato dalla presenza di un campeggio; in sinistra prevalgono i pascoli antropici.

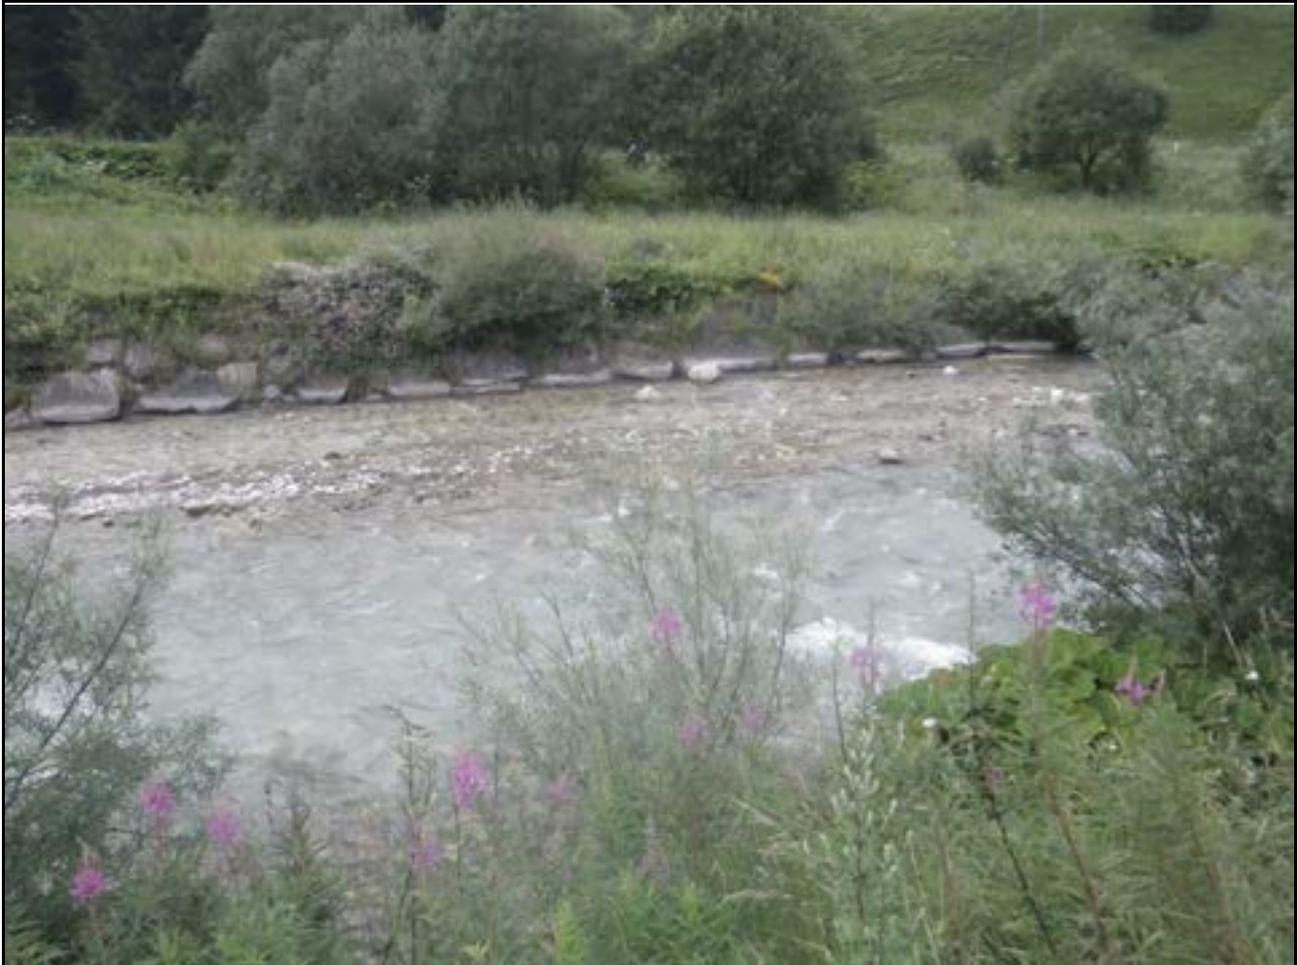
AVIS140	1	2	2b	3	4	5	6	7	8	9	10	11	12	13	14	IFF	
	TER	VP1	VP2	AMP	CON	CID	ESO	RIT	ERO	SEZ	ITT	IDR	CVA	DET	MBT	Punteggio	Livello
Dx	20	1		1	5	10	1	5	1	15	20	5	15	15	10	124	III
Sx	20	10		5	10	10	1	5	20	15	20	5	15	15	10	161	III

La vegetazione della fascia perfluviale destra è costituita da una bordura erbacea non igrofila, continua ma non funzionale, in sinistra c'è una bordura di arbusti ripari, con interruzioni dovute a vegetazione erbacea. Ci sono limitati interventi delle rive (destra), dove l'opera longitudinale di difesa spondale evita l'erosione. Le caratteristiche del comparto biologico rimangono inalterate rispetto al tratto precedente.

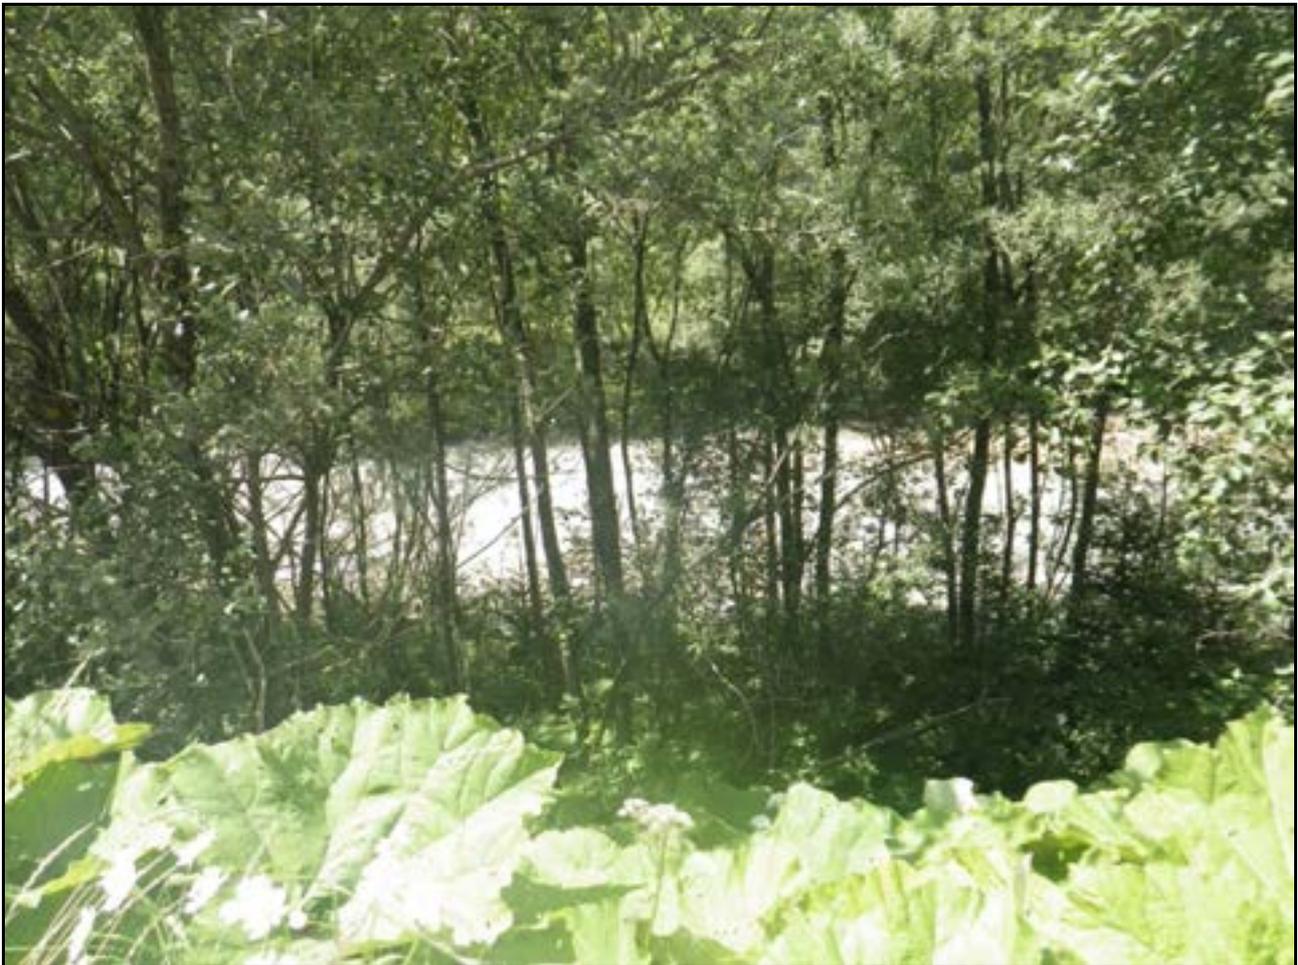
AVIS141	1	2	2b	3	4	5	6	7	8	9	10	11	12	13	14	IFF	Livello
	TER	VP1	VP2	AMP	CON	CID	ESO	RIT	ERO	SEZ	ITT	IDR	CVA	DET	MBT	Punteggio	
Dx	20	10		5	15	10	1	15	20	20	20	5	15	15	10	181	II-III
Sx	1	25		5	15	10	1	15	20	20	20	5	15	15	10	177	III
Inizio cava in sinistra – fine cava; lungh: 383 m

Il tratto è caratterizzato dalla presenza di una cava in sinistra, che determina una forte antropizzazione del territorio circostante; su questa sponda si insedia una formazione arbustiva riparia di ampiezza limitata (tra 5 e 10 m) ma priva di discontinuità. In destra continua la bordura igrofila e riparia mista. Le zone rifugio e l'ombreggiatura sono discrete mentre le aree di frega e le zone di potenziale produzione di cibo sono abbondanti; l'idoneità è però penalizzata dalla presenza della diga a valle.

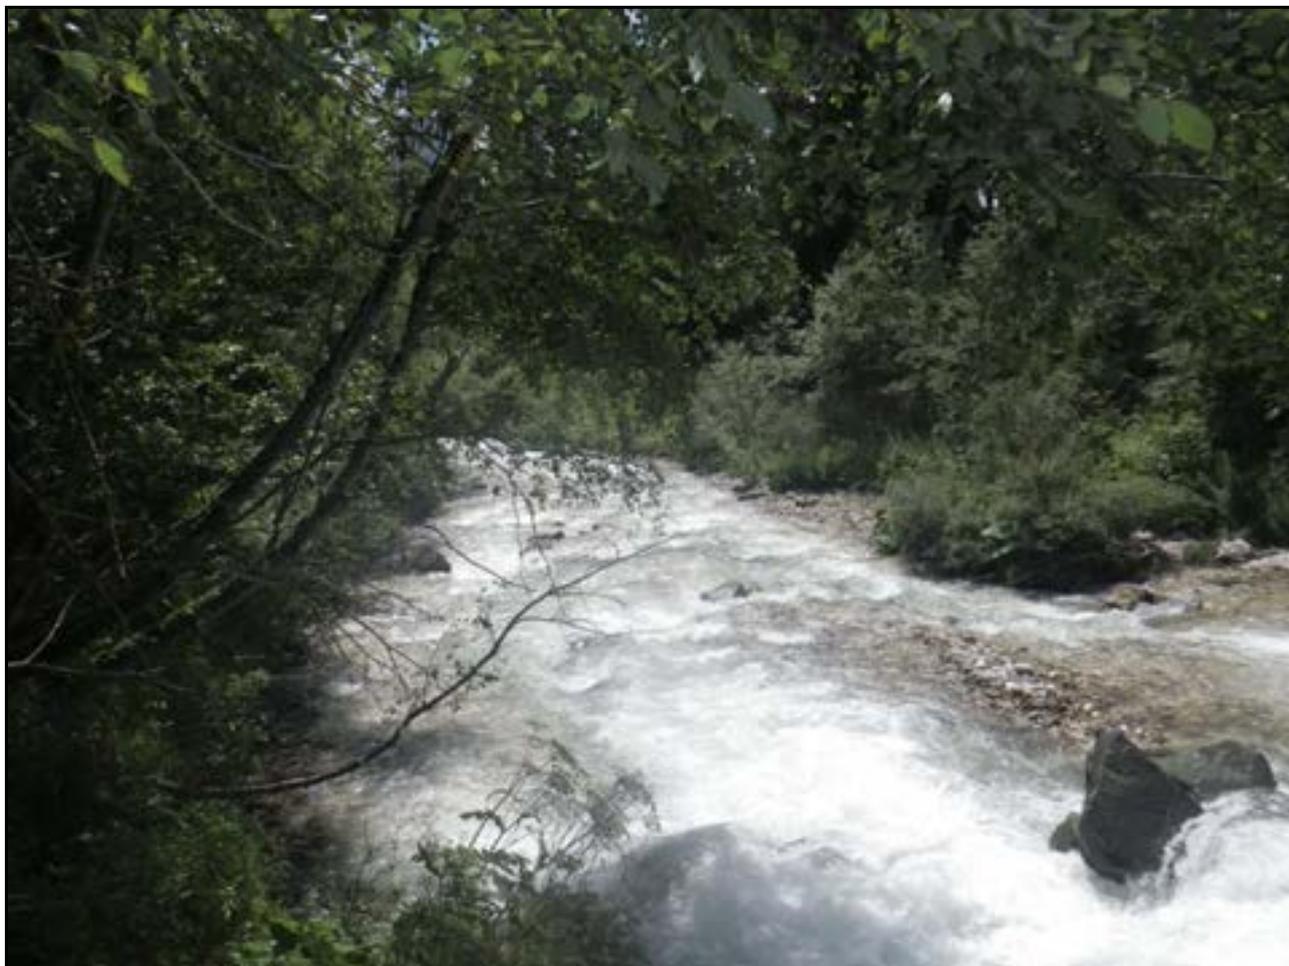
AVIS142	1	2	2b	3	4	5	6	7	8	9	10	11	12	13	14	IFF	
	TER	VP1	VP2	AMP	CON	CID	ESO	RIT	ERO	SEZ	ITT	IDR	CVA	DET	MBT	Punteggio	Livello
Dx	20	25		10	10	10	1	15	20	20	20	5	15	15	10	196	II-III
Sx	25	25		5	15	10	1	15	20	20	20	5	15	15	10	201	II
Fine cava – inizio briglie; lungh: 268 m

Il territorio circostante la sponda sinistra è costituito da boschi a prevalenza di conifere mentre in destra la copertura forestale è intervallata da prati antropici. Su entrambe le sponde la vegetazione della fascia perfluviale è costituita da formazioni arbustive riparie, seguite, in destra, dalla formazione arborea autoctona non riparia; il complesso delle formazioni funzionali ha un'ampiezza compresa tra 10 e 30 m in destra (interruzione a causa della strada) con alcune discontinuità e tra 5 e 10 m in sinistra (interruzione a causa della pista ciclabile). La morfologia è naturale, con dominanza di un solo elemento idromorfologico. I frammenti vegetali sono riconoscibili e fibrosi, la comunità macrobentonica risulta sufficientemente diversificata ma con struttura alterata rispetto all'atteso.

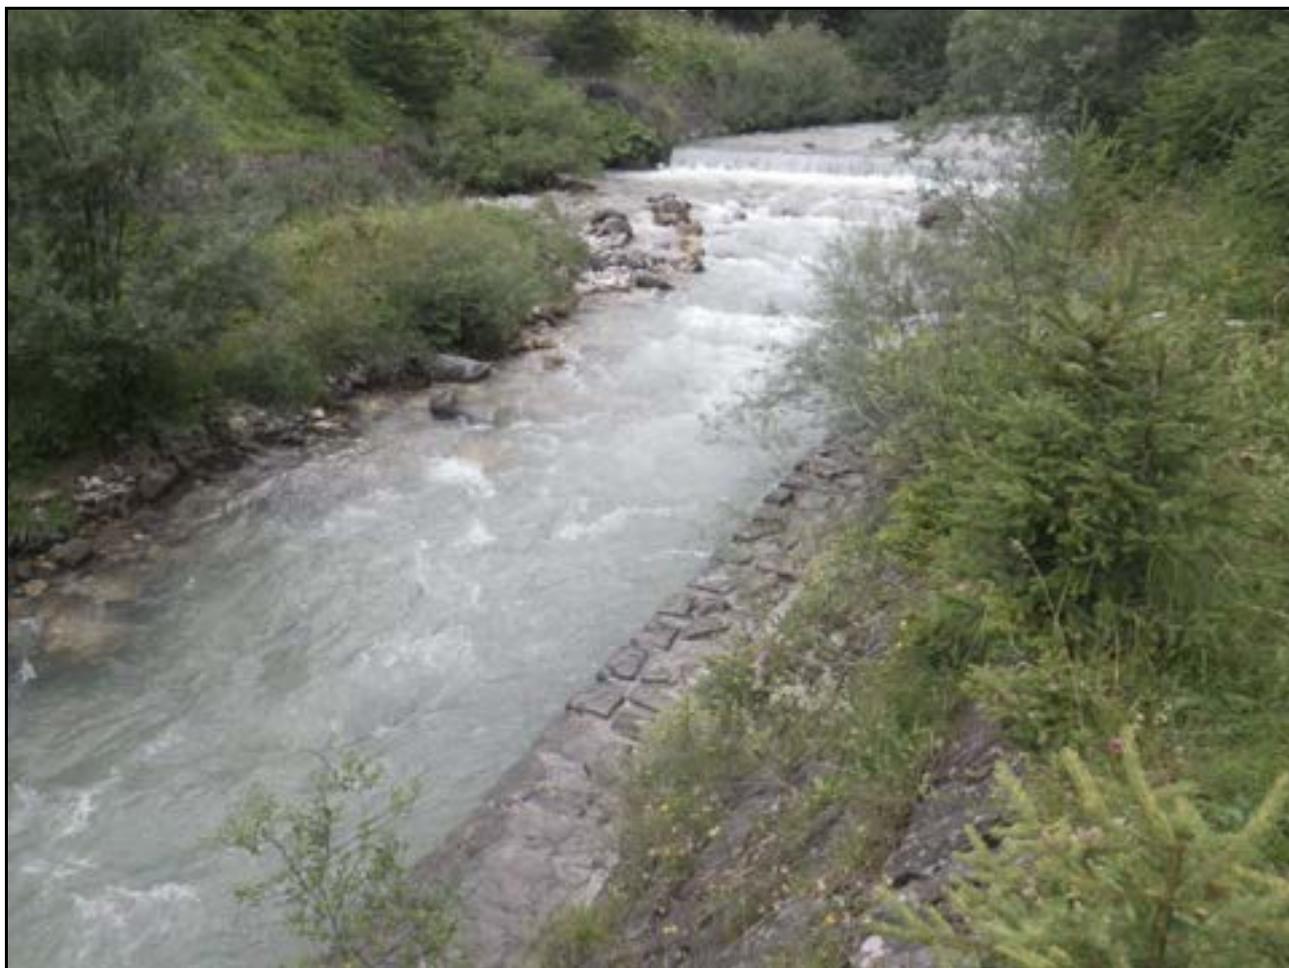
AVIS143	1	2	2b	3	4	5	6	7	8	9	10	11	12	13	14	IFF	Livello
	TER	VP1	VP2	AMP	CON	CID	ESO	RIT	ERO	SEZ	ITT	IDR	CVA	DET	MBT	Punteggio	
Dx	5		1	1	1	5	1	15	1	5	20	5	15	15	10	100	IV
Sx	25		1	1	1	5	1	15	1	5	20	5	15	15	10	120	III-IV
Inizio briglie – fine muri; lungh: 386 m

Il profilo del corso d'acqua risulta artificializzato per la presenza di opere longitudinali di difesa spondale in cemento e per la presenza di una successione di briglie con rapporto fra la distanza e la larghezza dell'alveo di morbida $> 3:1$; sono compromesse le domande 8) erosione, 9) sezione trasversale, mentre la domanda 10) idoneità ittica non ne risente dato che gli sbarramenti sono superabili. Non si sviluppa vegetazione nella fascia perifluviale secondaria. Le fluttuazioni di portata si riflettono esclusivamente in variazioni di battente e non di ampiezza dell'alveo bagnato, a causa della sezione geometrica.

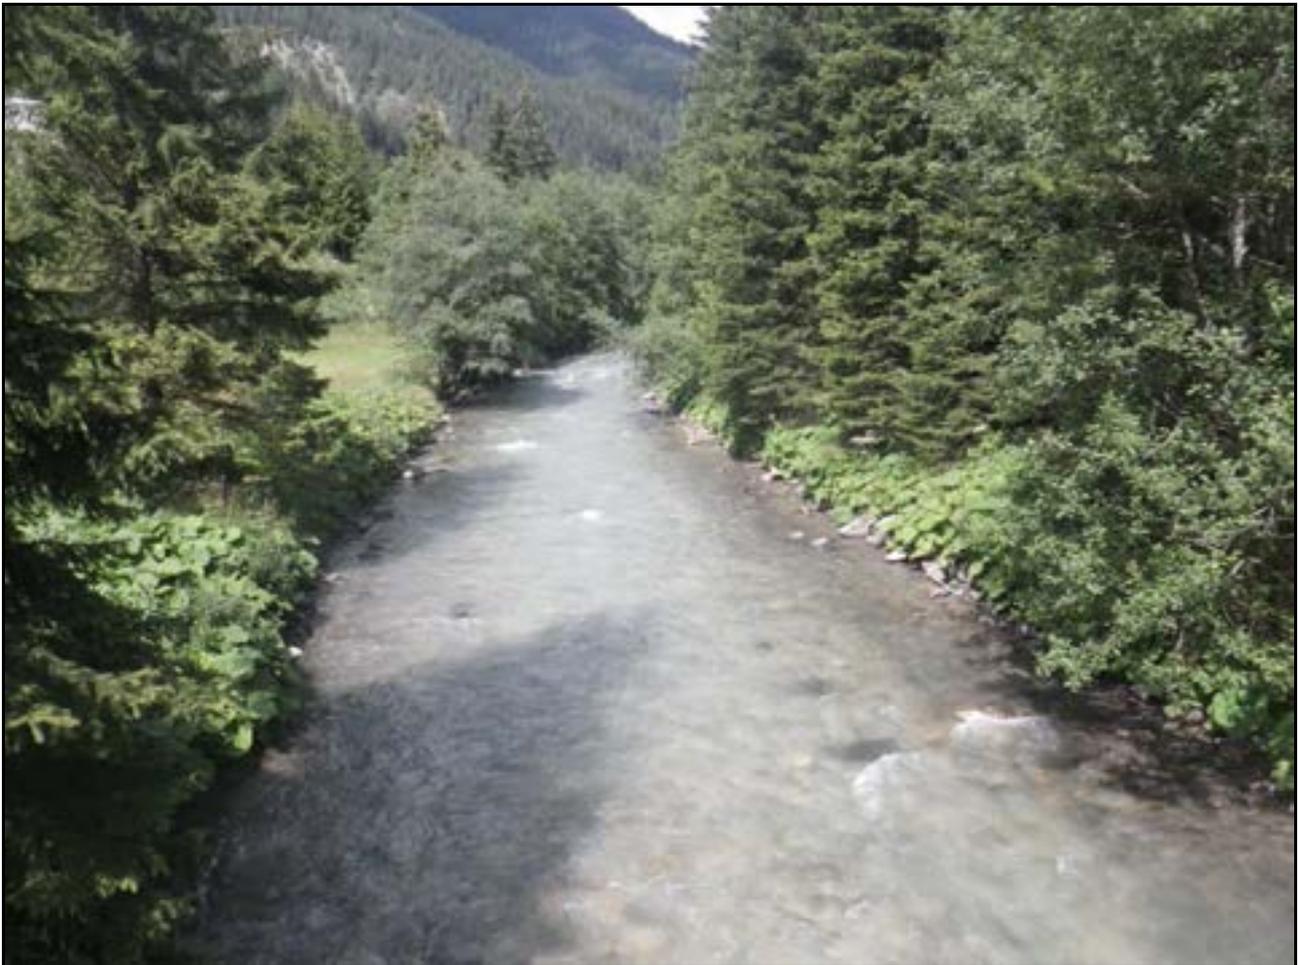
AVIS144	1	2	2b	3	4	5	6	7	8	9	10	11	12	13	14	IFF	
	TER	VP1	VP2	AMP	CON	CID	ESO	RIT	ERO	SEZ	ITT	IDR	CVA	DET	MBT	Punteggio	Livello
Dx	1	10		5	15	10	1	15	5	15	20	5	15	15	10	142	III
Sx	20	10		5	15	10	1	15	5	15	20	5	15	15	10	161	III
Fine muri – fine Mazzin; lungh: 344 m

Anche in questo tratto sono presenti interventi antropici atti a diminuire la velocità della corrente: vi è una serie di soglie che determina un abbassamento del punteggio di funzionalità della domanda sull'erosione e sulla sezione trasversale. L'assenza di opere longitudinali invece permette lo sviluppo di vegetazione nella fascia perifluviale primaria: in entrambe le sponde è costituita da una bordura di arbusti ripari, continua ma con estensione limitata dai prati.
