Torrente Avisio

Tabella 1: Punteggio, livello, giudizio IFF reale e relativo

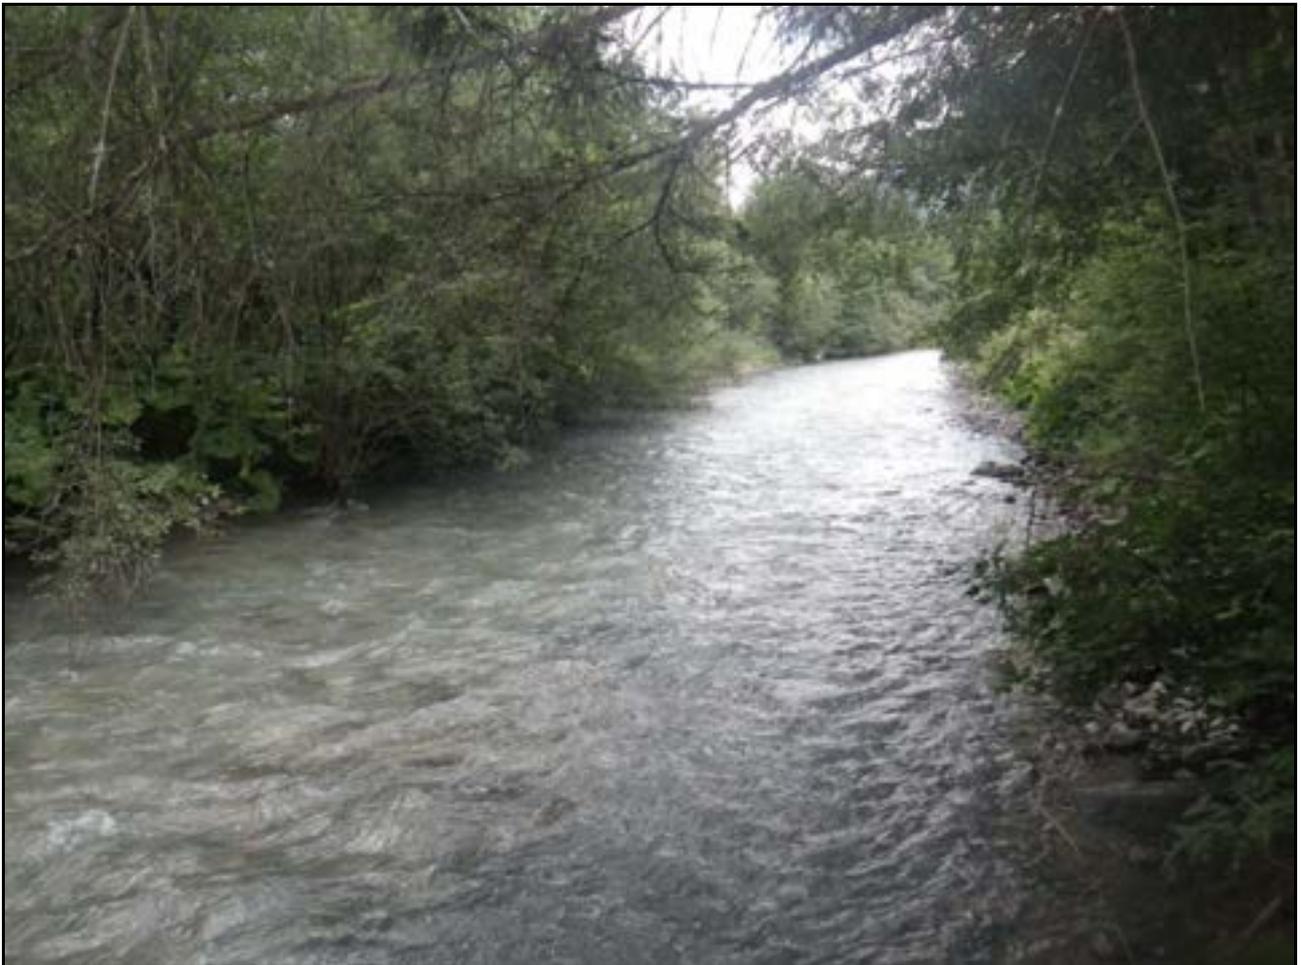
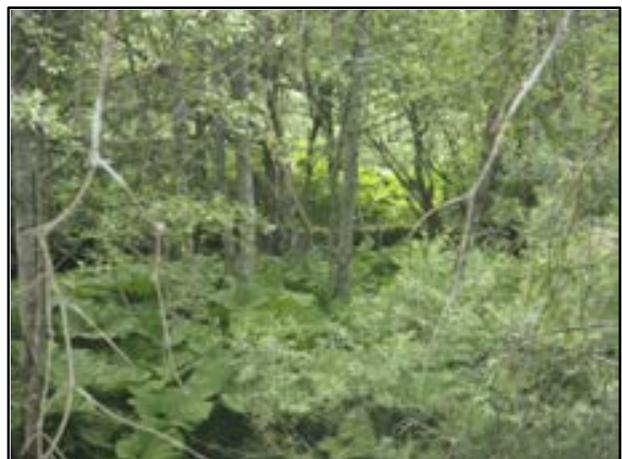
AVIS145	1	2	2b	3	4	5	6	7	8	9	10	11	12	13	14	IFF	Livello
	TER	VP1	VP2	AMP	CON	CID	ESO	RIT	ERO	SEZ	ITT	IDR	CVA	DET	MBT	Punteggio	
Dx	1	25		10	15	10	1	15	1	15	20	5	15	15	10	158	III
Sx	25	25		15	15	10	1	15	20	15	20	5	15	15	10	206	II

In entrambe le sponde si sviluppano formazioni arbustive riparie che in sinistra sono in compresenza con la formazione arborea autoctona non riparia e nel complesso raggiungono un'ampiezza > 30 m. In destra è presente un argine costituito da una gabbionata di ciottoli, a sostegno dei prati, che rappresenta il limite esterno di estensione della formazione di salici e ontani; inoltre questo argine impedisce l'erosione della riva, essendo ancora interessato dai fenomeni di piena. Anche in questo tratto si riconferma l'assenza di *taxa* sensibili di macroinvertebrati, come in tutti tratti a valle.

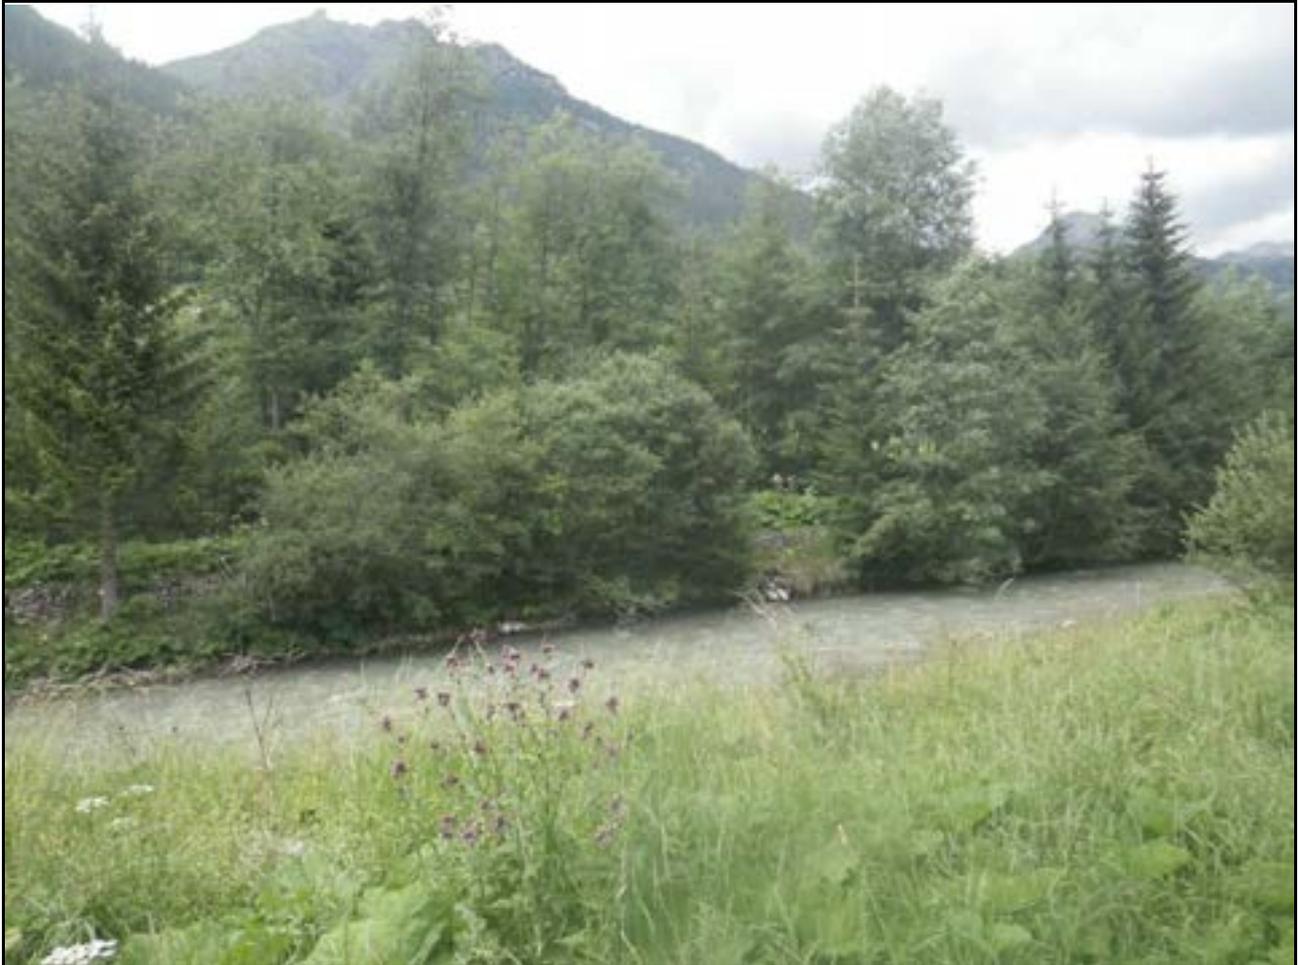
AVIS146	1	2	2b	3	4	5	6	7	8	9	10	11	12	13	14	IFF	Livello
	TER	VP1	VP2	AMP	CON	CID	ESO	RIT	ERO	SEZ	ITT	IDR	CVA	DET	MBT	Punteggio	
Dx	5	25		10	15	10	1	15	1	15	20	5	15	15	10	162	III
Sx	20	25		5	15	10	1	15	20	15	20	5	15	15	10	191	II-III

Le formazioni funzionali presenti sono più strette (formazioni arbustive riparie) per la presenza di prati che a destra sono posti a 10-30 m e a sinistra a 2-10 m. Continua la gabbionata dal tratto precedente. Il periphyton è assente e la copertura di macrofite tolleranti è < 15%; il detrito è costituito da frammenti fibrosi e ben riconoscibili.

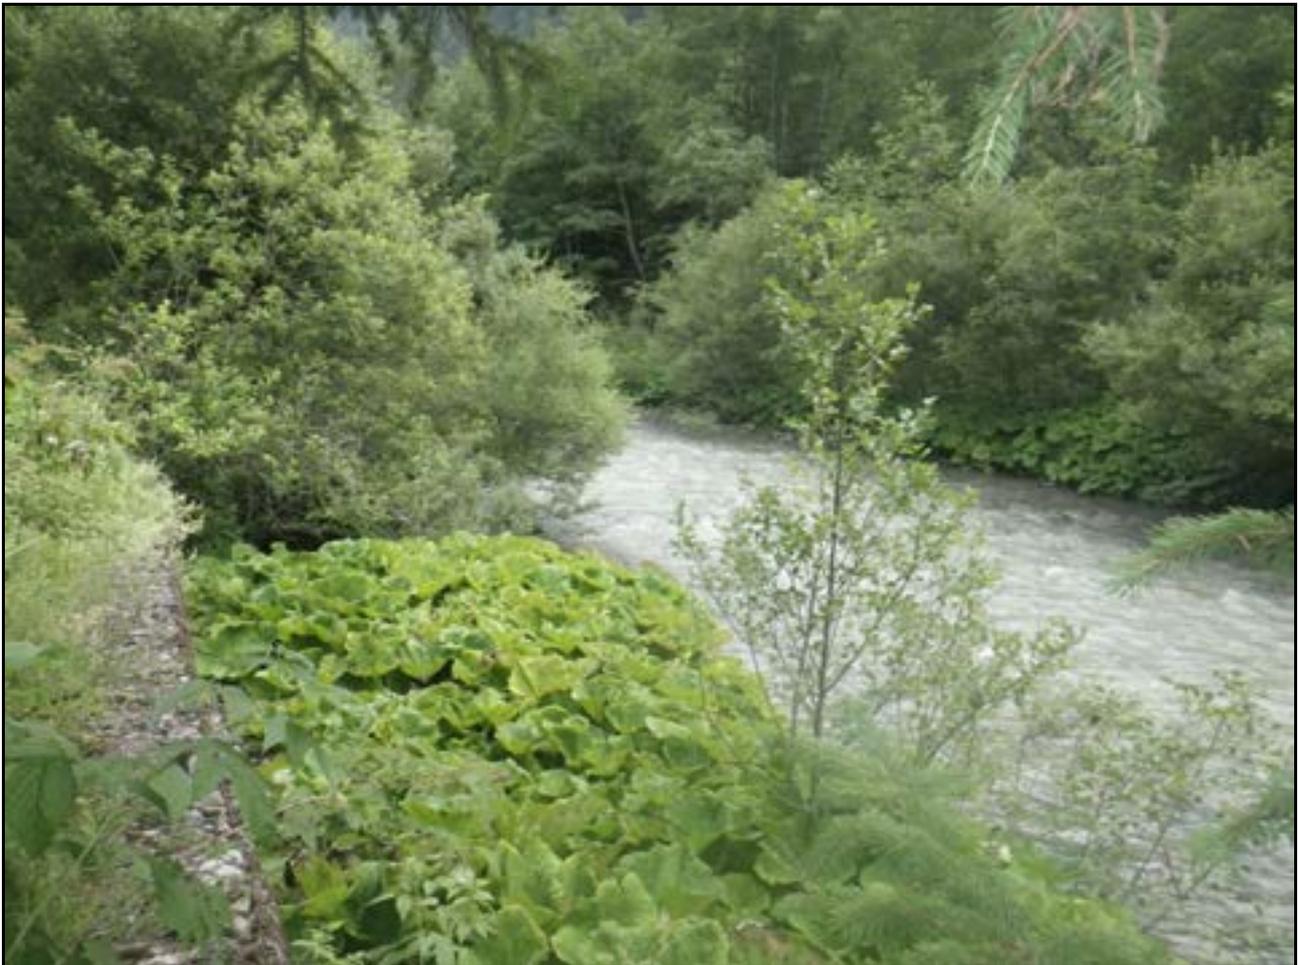
AVIS147	1	2	2b	3	4	5	6	7	8	9	10	11	12	13	14	IFF	Livello
	TER	VP1	VP2	AMP	CON	CID	ESO	RIT	ERO	SEZ	ITT	IDR	CVA	DET	MBT	Punteggio	
Dx	20	25		15	15	10	1	15	1	15	20	5	15	15	10	182	II-III
Sx	25	25		15	15	10	1	15	20	15	20	5	15	15	10	206	II

Le formazioni arbustive riparie sono accompagnate da formazioni arboree autoctone non riparie, con estensione complessiva > 30 m e continue. L'idromorfologia del tratto è limitata ad un solo elemento (*run*); il substrato è stabile ma con minore efficacia ritentiva. Il macrobenthos è non conforme alla tipologia fluviale con assenza dei taxa più sensibili.

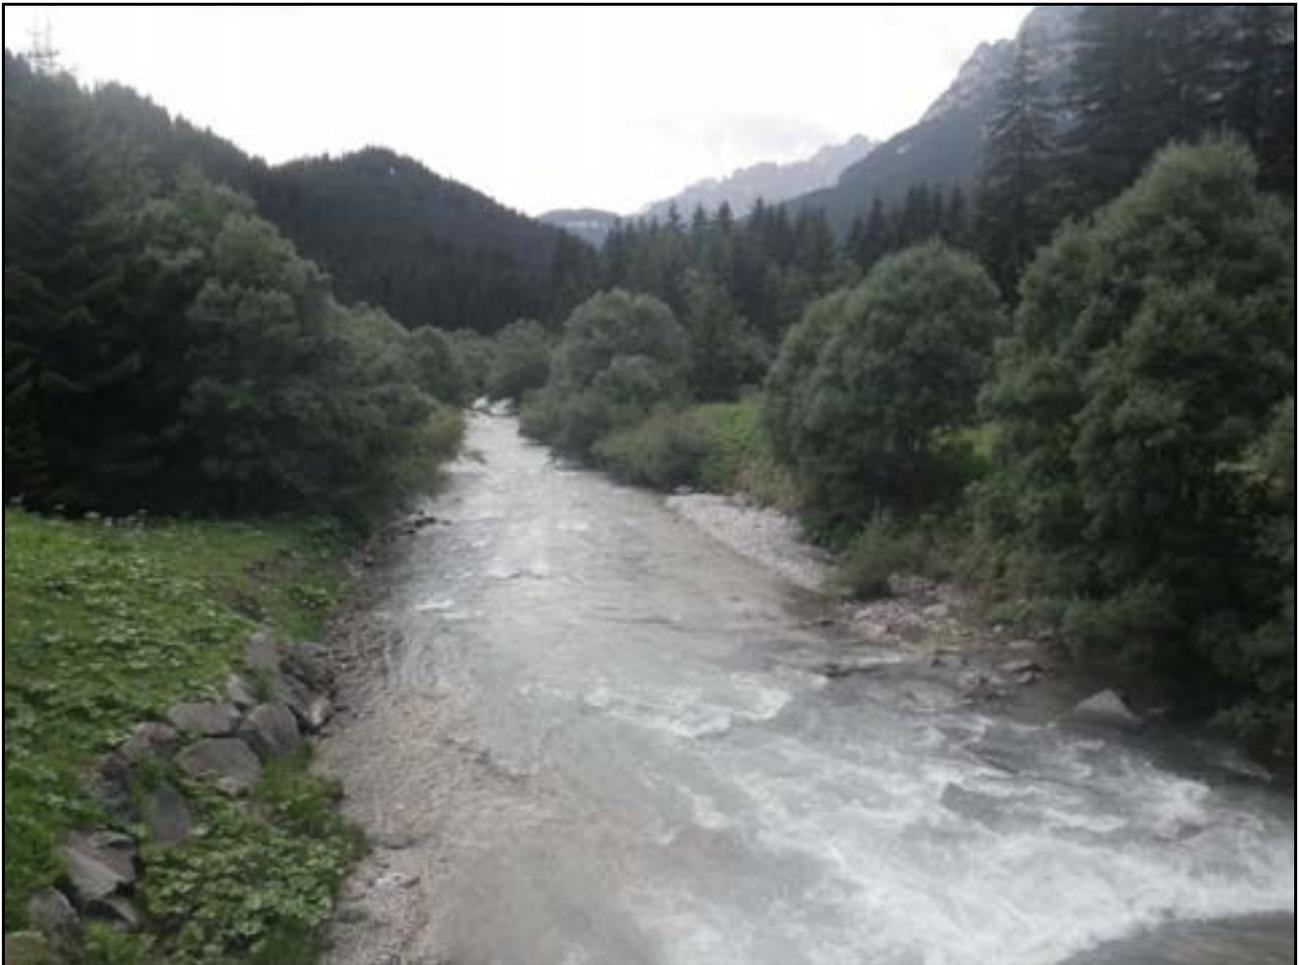
AVIS148	1	2	2b	3	4	5	6	7	8	9	10	11	12	13	14	IFF	Livello
	TER	VP1	VP2	AMP	CON	CID	ESO	RIT	ERO	SEZ	ITT	IDR	CVA	DET	MBT	Punteggio	
Dx	1	25		10	15	10	1	15	1	15	20	15	15	15	10	168	III
Sx	20	25		15	15	10	1	15	20	15	20	15	15	15	10	211	II
Inizio Campestrin – fine Campestrin; lungh: 257 m

In sponda destra vi è l'abitato di Mazzin mentre in sponda sinistra l'ambiente è naturale. I prati in destra limitano l'estensione trasversale della formazione funzionale presente (formazione arbustiva riparia); questa è, in sinistra, in compresenza con la formazione arborea autoctona. Lievi interventi antropici sulla sezione trasversale determinano una riduzione della diversità morfologica.

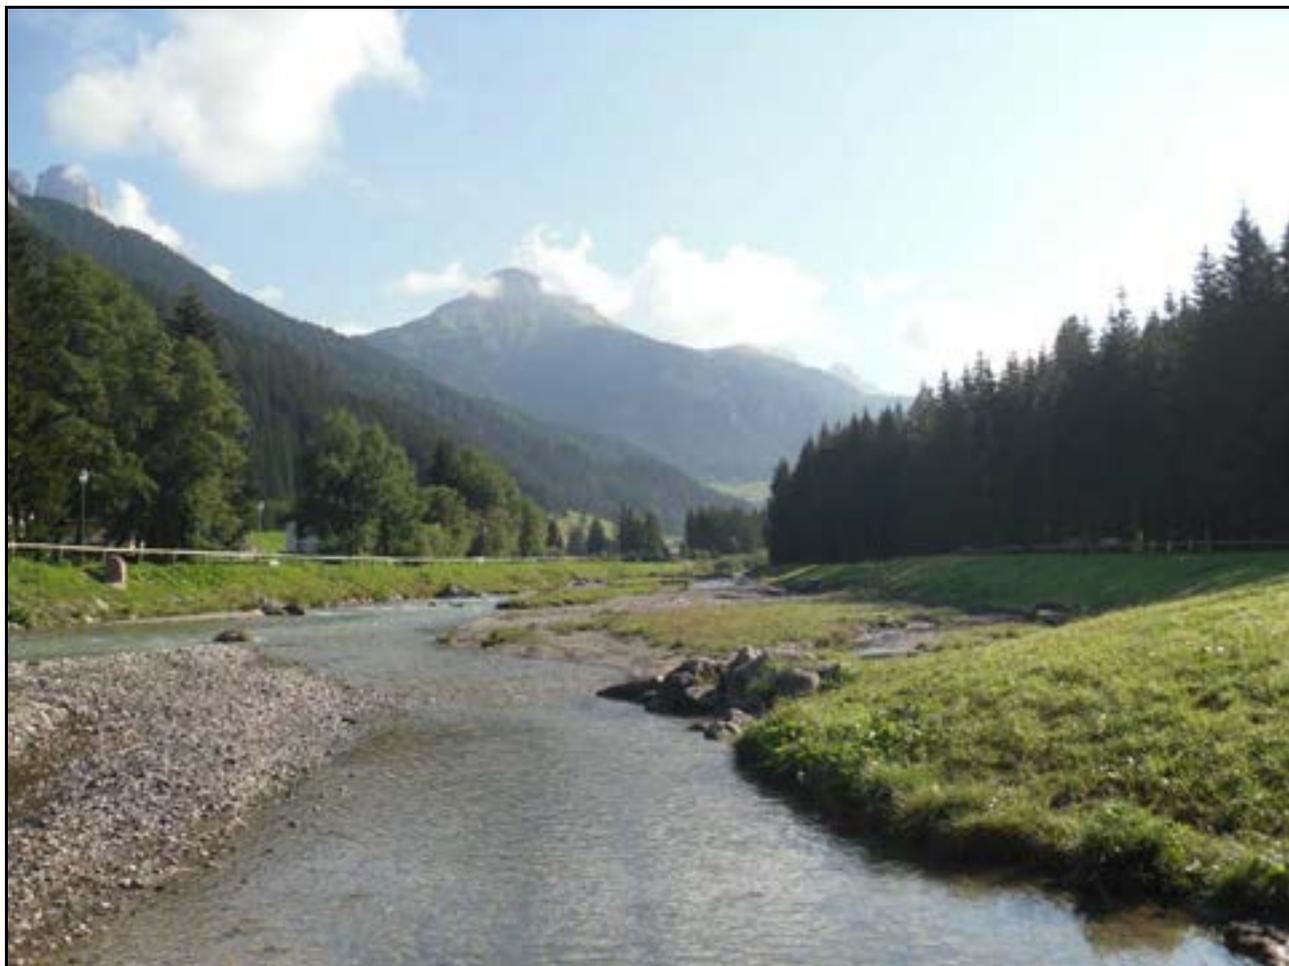
AVIS0149

AVIS149	1	2	2b	3	4	5	6	7	8	9	10	11	12	13	14	IFF	
	TER	VP1	VP2	AMP	CON	CID	ESO	RIT	ERO	SEZ	ITT	IDR	CVA	DET	MBT	Punteggio	Livello
Dx	1	1		1	5	10	1	5	1	5	5	5	15	15	10	80	IV
Sx	20	1		1	5	10	1	5	1	5	5	5	15	15	10	99	IV

In destra il territorio è antropizzato, in sinistra sono compresenti aree naturali ed usi antropici del territorio. La vegetazione rilevata per entrambe le sponde consta solo di una bordura erbacea non igrofila e continua; la funzionalità di questa è nulla. Il substrato è composto principalmente da ciottoli, sedimenti facilmente movibili soprattutto durante i fenomeni di piena. La presenza di opere spondali annulla il naturale processo di erosione, banalizzando la diversità della sezione trasversale e non permettendo al torrente di esondare. L'idoneità ittica è poco sufficiente e gli elementi idromorfologici sono indistinti. In alveo non sono presenti macrofite tolleranti ed il periphyton è sottile; il detrito è ben riconoscibile e fibroso; la comunità macrobentonica è sufficientemente diversificata ma con struttura alterata rispetto l'atteso.

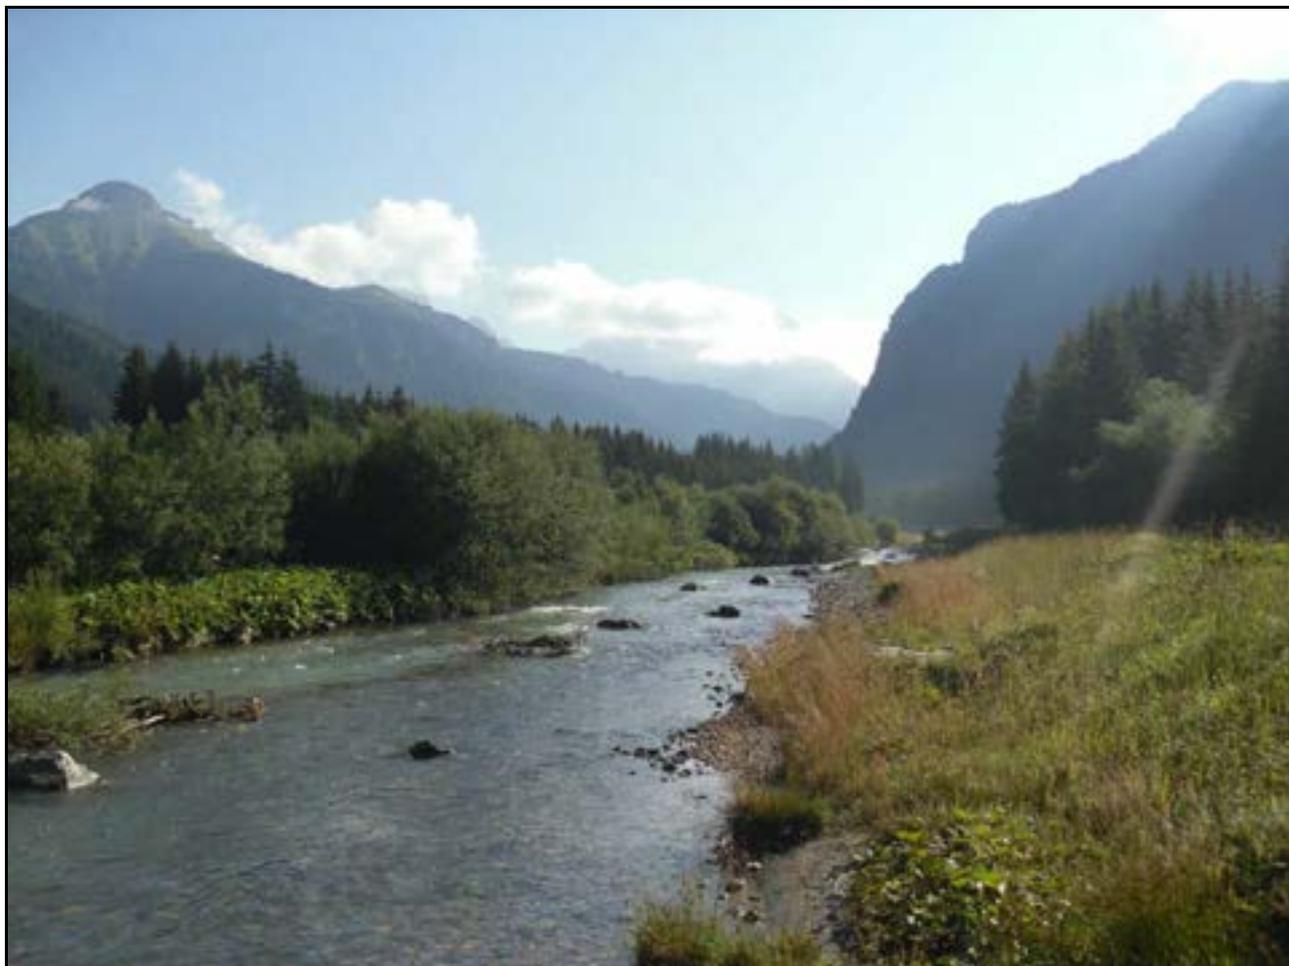
AVIS0150

AVIS150	1	2	2b	3	4	5	6	7	8	9	10	11	12	13	14	IFF	
	TER	VP1	VP2	AMP	CON	CID	ESO	RIT	ERO	SEZ	ITT	IDR	CVA	DET	MBT	Punteggio	Livello
Dx	20	25		5	10	10	1	5	1	5	20	5	15	15	10	147	III
Sx	25	1		1	5	10	1	5	1	5	20	5	15	15	10	119	III-IV
Inizio formazione riparia in destra – fine formazione riparia in destra; lungh: 316 m

In destra esiste una compresenza di aree naturali ed usi antropici del territorio (prati antropici); in sinistra il territorio è privo di antropizzazione. La vegetazione della fascia perfluviale destra è costituita da una formazione di arbusti ripari (salici), l'ampiezza è compresa tra i 5 ed i 10 metri (limitazione imposta dalla pista ciclopedonale) e le interruzioni sono del 5-15%. In sinistra prosegue la bordura erbacea non igrofila, individuata anche nel precedente tratto. L'idoneità ittica è discreta. Non si riportano ulteriori differenze rispetto quanto già descritto anche per il tratto precedente.

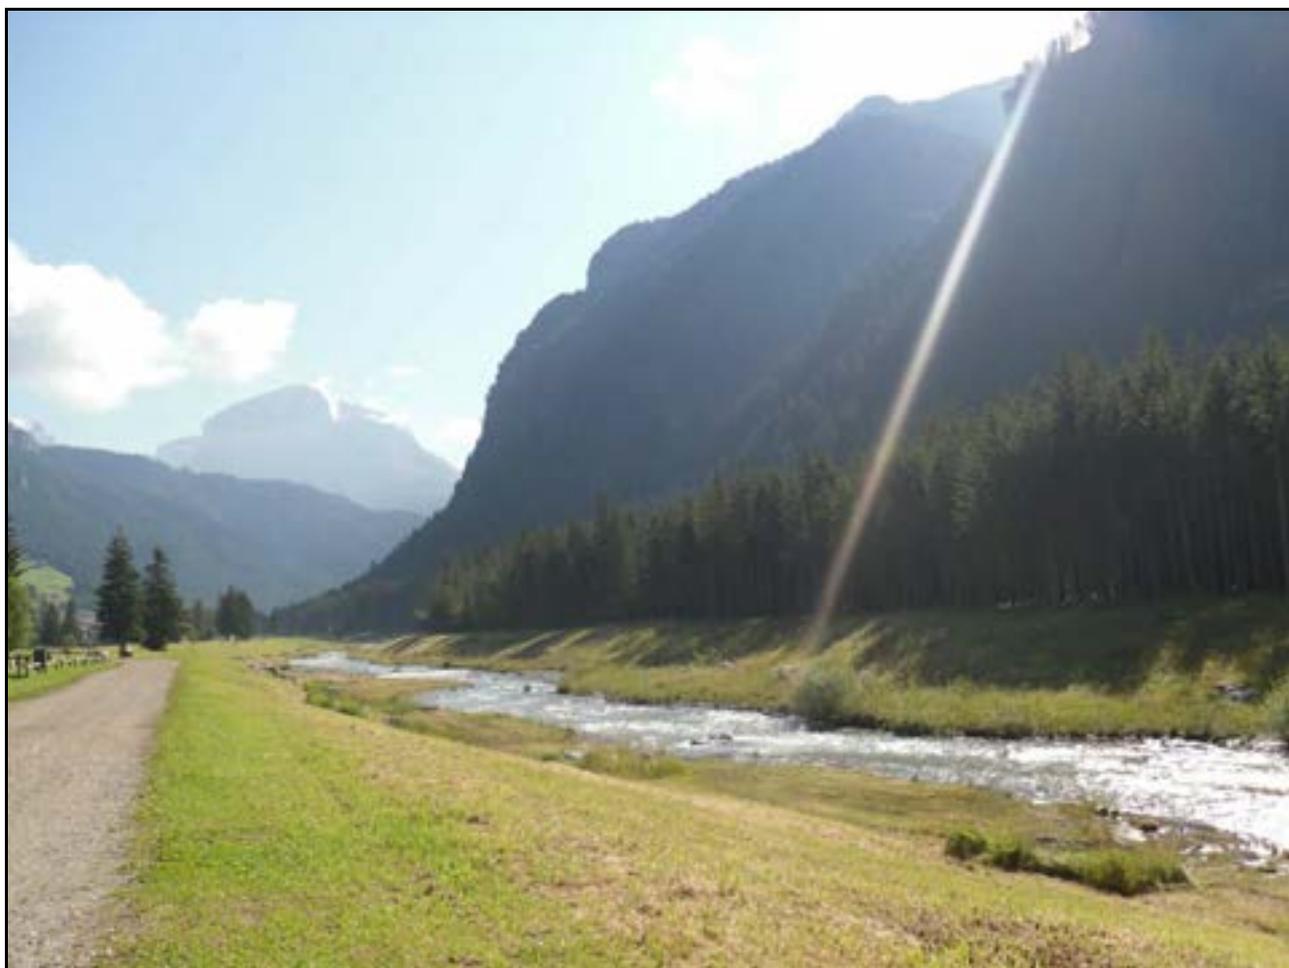
AVIS0151

AVIS151	1	2	2b	3	4	5	6	7	8	9	10	11	12	13	14	IFF	Livello
	TER	VP1	VP2	AMP	CON	CID	ESO	RIT	ERO	SEZ	ITT	IDR	CVA	DET	MBT	Punteggio	
Dx	20	1		1	5	10	1	5	1	5	5	5	15	15	10	99	IV
Sx	25	1		1	5	10	1	5	1	5	5	5	15	15	10	104	III-IV

In destra si rileva una compresenza di aree naturali ed usi antropici del territorio (prati antropici); in sinistra il territorio è privo di antropizzazione. La vegetazione presente su entrambe le sponde consta solo di una bordura continua di vegetazione erbacea non igrofila; la funzionalità di questa è nulla. Il substrato è composto principalmente da ciottoli, sedimenti facilmente movibili soprattutto durante i fenomeni di piena. La presenza di opere spondali annulla il naturale processo di erosione, banalizzando la diversità della sezione trasversale e non permettendo al torrente di esondare. L'idoneità ittica è poco sufficiente e gli elementi idromorfologici sono indistinti. In alveo non sono presenti macrofite tolleranti ed il periphyton è sottile; il detrito è ben riconoscibile e fibroso; la comunità macrobentonica è sufficientemente diversificata ma con struttura alterata rispetto l'atteso.

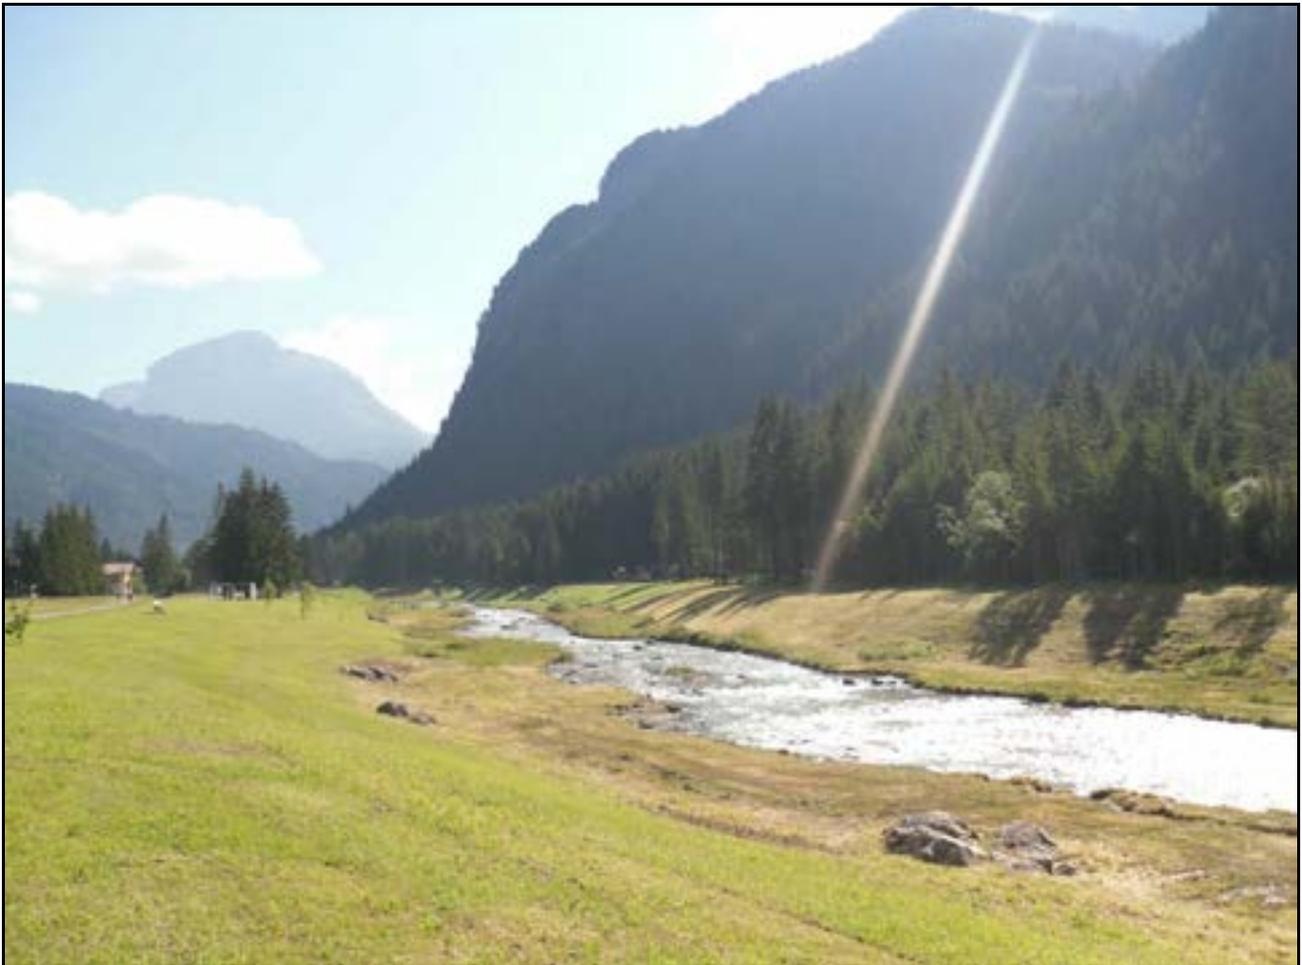
AVIS0152

AVIS152	1	2	2b	3	4	5	6	7	8	9	10	11	12	13	14	IFF	Livello
	TER	VP1	VP2	AMP	CON	CID	ESO	RIT	ERO	SEZ	ITT	IDR	CVA	DET	MBT	Punteggio	
Dx	1	1		1	5	10	1	5	20	15	5	5	15	15	10	109	III-IV
Sx	25	1		1	5	10	1	5	1	15	5	5	15	15	10	114	III-IV
Inizio Fontanazzo di Sotto – inizio scogliera in destra; lungh: 410 m

Tratto del tutto simile al precedente. Si differenzia per il territorio in destra idrografica, che risulta urbanizzato, e per la non presenza di opere spondali in sponda destra.

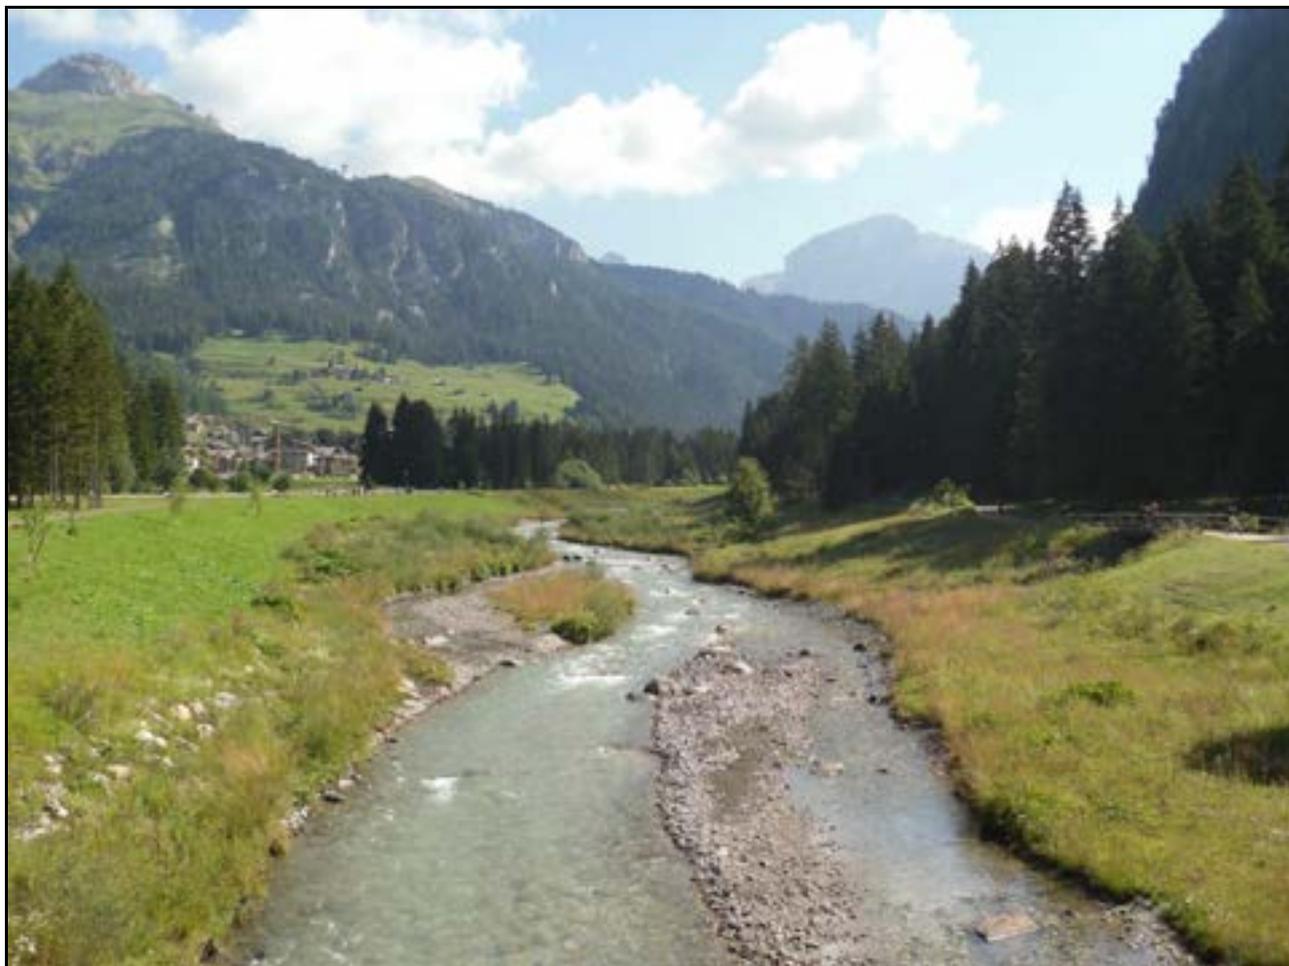
AVIS0153

AVIS153	1	2	2b	3	4	5	6	7	8	9	10	11	12	13	14	IFF	Livello
	TER	VP1	VP2	AMP	CON	CID	ESO	RIT	ERO	SEZ	ITT	IDR	CVA	DET	MBT	Punteggio	
Dx	1	1		1	5	10	1	5	1	5	5	5	15	15	10	80	IV
Sx	25	1		1	5	10	1	5	1	5	5	5	15	15	10	104	III-IV

In destra il territorio è urbanizzato, in sinistra non insistono particolari pressioni antropiche. La vegetazione rilevata per entrambe le sponde consta solo di una bordura continua erbacea non igrofila; la funzionalità di questa è nulla. La presenza di opere spondali annulla il naturale processo di erosione, banalizza la diversità della sezione trasversale e non permette al torrente di esondare. L'idoneità ittica è poco sufficiente e gli elementi idromorfologici sono indistinti. In alveo non sono presenti macrofite tolleranti ed il periphyton è sottile; il detrito è ben riconoscibile e fibroso; la comunità macrobentonica è sufficientemente diversificata ma con struttura alterata rispetto l'atteso.

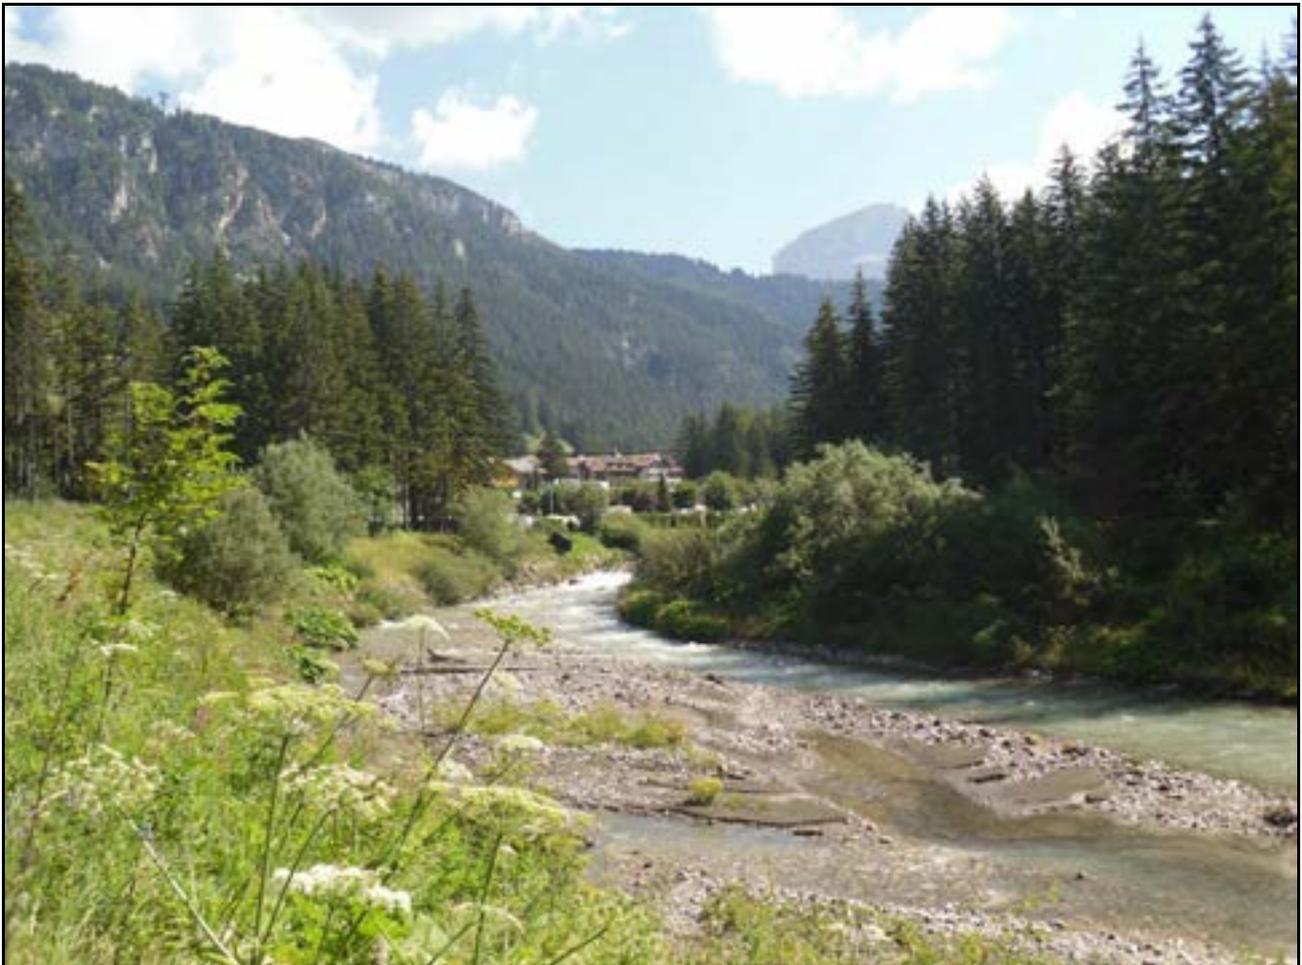
AVIS0154

AVIS154	1	2	2b	3	4	5	6	7	8	9	10	11	12	13	14	IFF	Livello
	TER	VP1	VP2	AMP	CON	CID	ESO	RIT	ERO	SEZ	ITT	IDR	CVA	DET	MBT	Punteggio	
Dx	1	10		5	15	10	1	5	1	5	5	5	15	15	10	103	III-IV
Sx	25	10		5	15	10	1	5	1	5	5	5	15	15	10	127	III
Inizio bordura riparia in destra e sinistra – fine bordura riparia in destra e sinistra; lungh: 151 m

La vegetazione rilevata per le due sponde è la medesima ed è costituita da una bordura di arbusti ripari; l'ampiezza è compresa tra i 2 ed i 5 metri e la limitazione in destra è causata da un campeggio ed in sinistra da una strada sterrata; non sono presenti interruzioni. Non si riportano ulteriori differenze rispetto quanto già descritto anche per il tratto precedente.

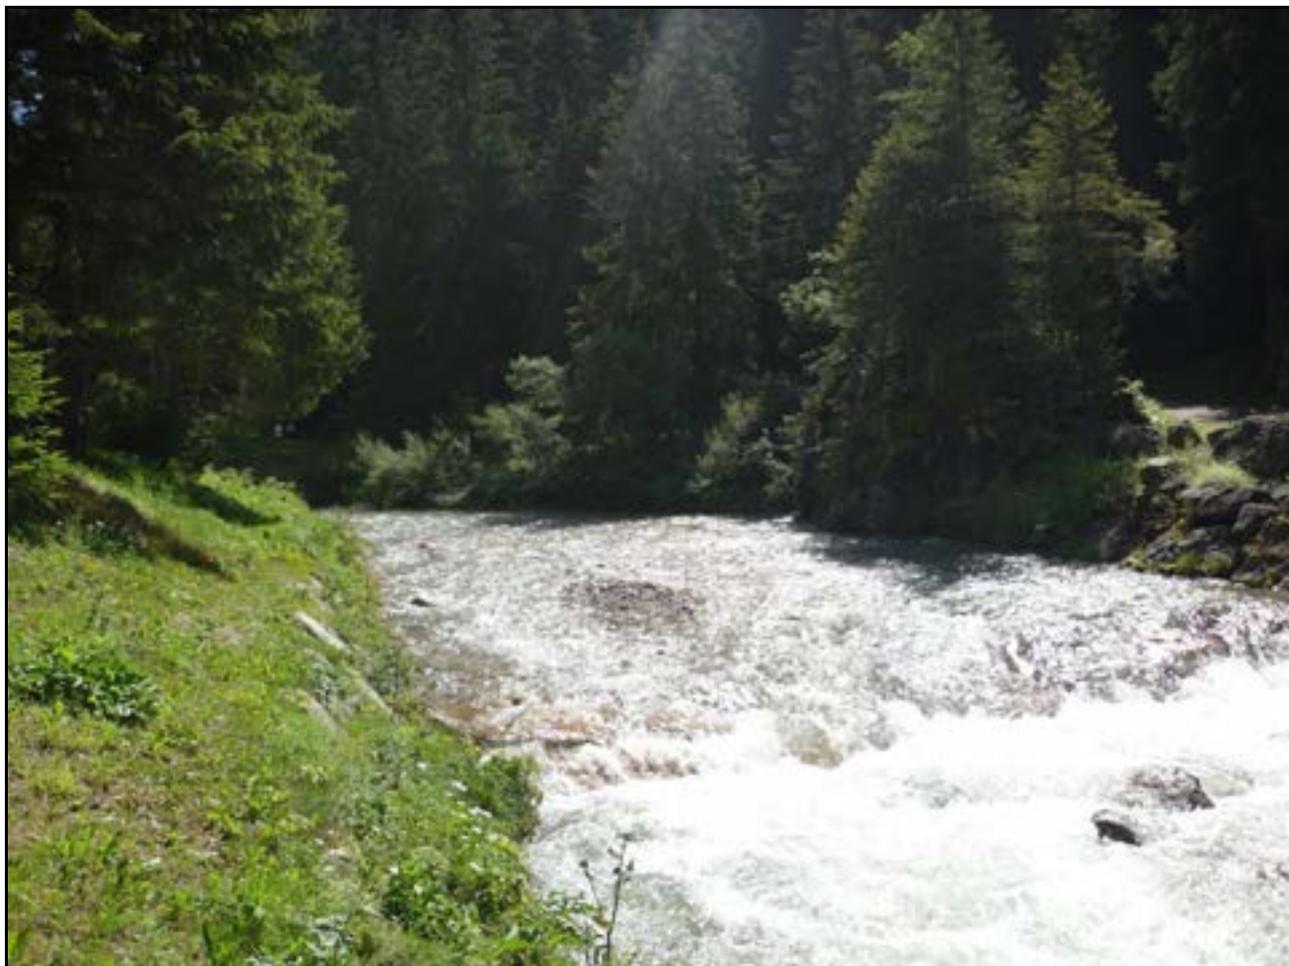
AVIS0155

AVIS155	1	2	2b	3	4	5	6	7	8	9	10	11	12	13	14	IFF	
	TER	VP1	VP2	AMP	CON	CID	ESO	RIT	ERO	SEZ	ITT	IDR	CVA	DET	MBT	Punteggio	Livello
Dx	1	1		1	5	10	1	5	1	5	5	5	15	15	10	80	IV
Sx	25	1		1	5	10	1	5	1	5	5	5	15	15	10	104	III-IV
Fine bordura riparia in destra e sinistra – inizio bordura riparia in destra e sinistra; lungh: 198 m

In destra il territorio è urbanizzato, in sinistra sul torrente non insistono particolari pressioni antropiche. La vegetazione rilevata per entrambe le sponde consta solo di una bordura continua di vegetazione erbacea non igrofila; la funzionalità di questa è nulla. La presenza di opere spondali annulla il naturale processo di erosione, banalizzando la diversità della sezione trasversale e non permettendo al torrente di esondare. L'idoneità ittica è poco sufficiente e gli elementi idromorfologici sono indistinti. In alveo non sono presenti macrofite tolleranti ed il periphyton è sottile; il detrito è ben riconoscibile e fibroso; la comunità macrobentonica è sufficientemente diversificata ma con struttura alterata rispetto l'atteso.

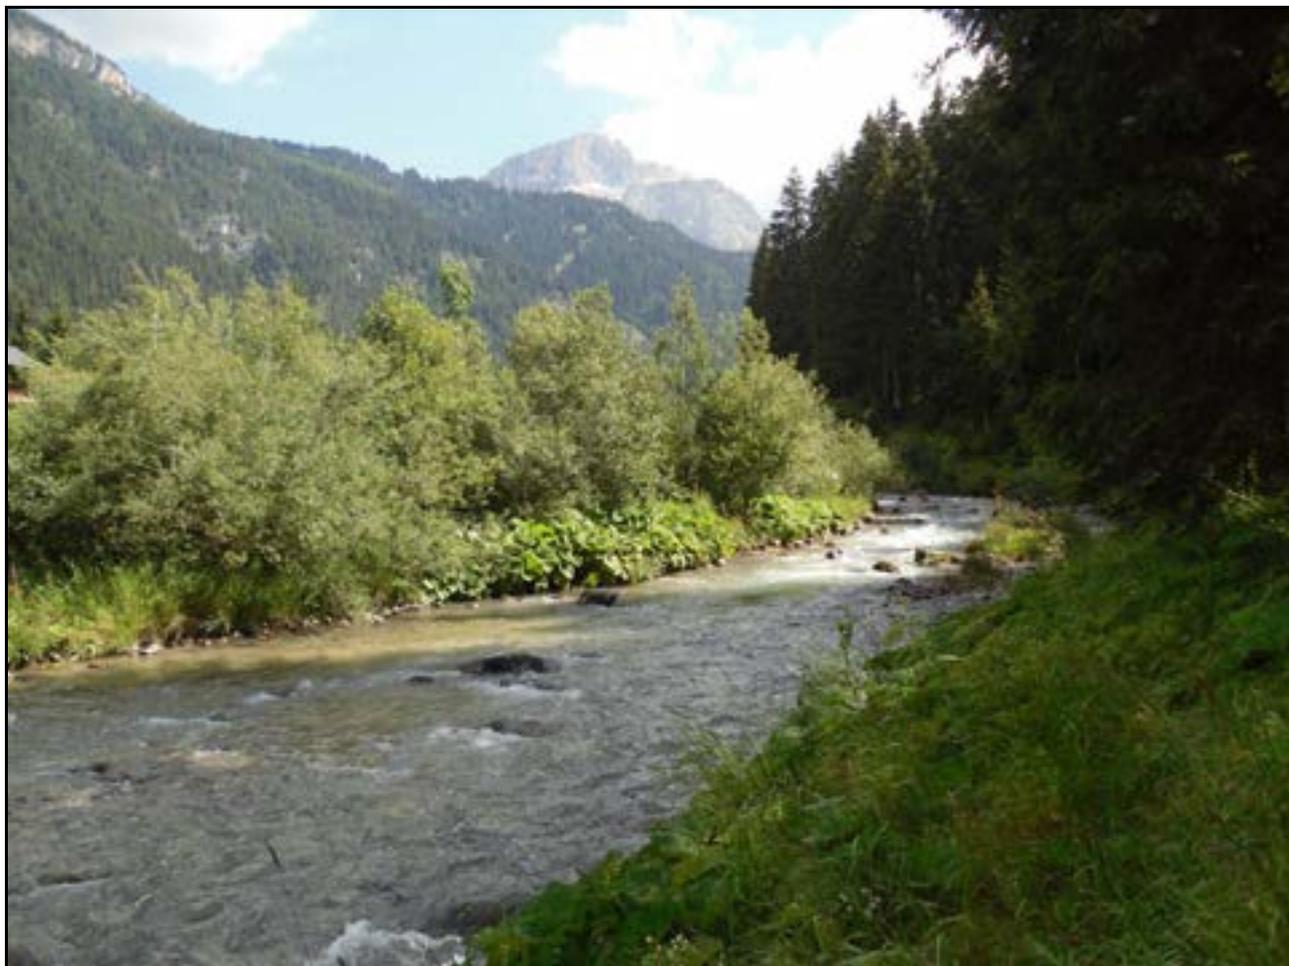
AVIS0156

AVIS156	1	2	2b	3	4	5	6	7	8	9	10	11	12	13	14	IFF	Livello
	TER	VP1	VP2	AMP	CON	CID	ESO	RIT	ERO	SEZ	ITT	IDR	CVA	DET	MBT	Punteggio	
Dx	1	10		5	10	10	1	5	1	5	5	5	15	15	5	93	IV
Sx	25	10		5	10	10	1	5	1	5	5	5	15	15	5	117	III-IV

La vegetazione rilevata per le due sponde è la medesima ed è costituita da una bordura di arbusti ripari; l'ampiezza è compresa tra i 2 ed i 5 metri e la limitazione in destra è causata da un prato ed in sinistra da una strada; le interruzioni sono comprese tra i 5 ed il 15%. Il campionamento macrobentonico ha messo in luce una comunità poco diversificata composta in prevalenza da taxa sensibili l'inquinamento, come gli Efemeroteri *Baetis*, i Tricotteri Limnephilidae ed i Ditteri Simuliidae e Chironomidae.

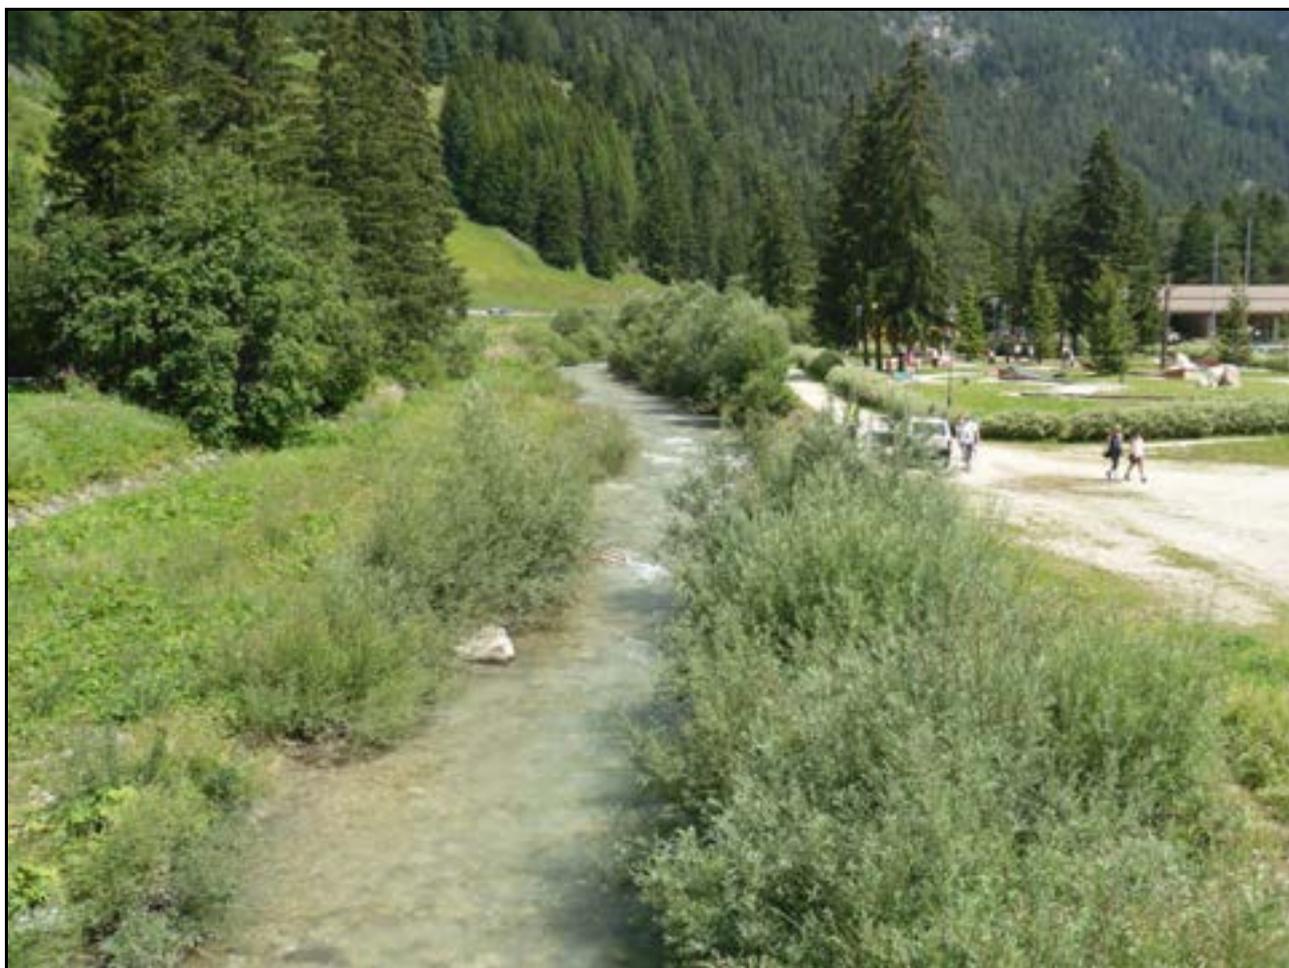
AVIS0157

AVIS157	1	2	2b	3	4	5	6	7	8	9	10	11	12	13	14	IFF	
	TER	VP1	VP2	AMP	CON	CID	ESO	RIT	ERO	SEZ	ITT	IDR	CVA	DET	MBT	Punteggio	Livello
Dx	1		5	5	5	10	1	5	1	5	5	5	15	15	5	83	IV
Sx	1		5	5	5	10	1	5	1	5	5	5	15	15	5	83	IV

Il territorio risulta urbanizzato su entrambe le sponde. La vegetazione è secondaria e per le due fasce perfluviali è stata rilevata una bordura di arbusti ripari; l'ampiezza è compresa tra i 2 ed i 5 metri, tale limitazione è causata dalle arginature; le interruzioni sono frequenti >15%. Il substrato è composto principalmente da ciottoli, sedimenti facilmente movibili durante i fenomeni di piena. La presenza di opere spondali annulla il naturale processo di erosione, banalizzando la diversità della sezione trasversale e non permettendo al torrente di esondare. L'idoneità ittica è poco sufficiente e gli elementi idromorfologici sono indistinti. In alveo non sono presenti macrofite tolleranti ed il periphyton è sottile; il detrito è ben riconoscibile e fibroso; la comunità macrobentonica è poco diversificata, risulta composta in prevalenza da taxa sensibili l'inquinamento.

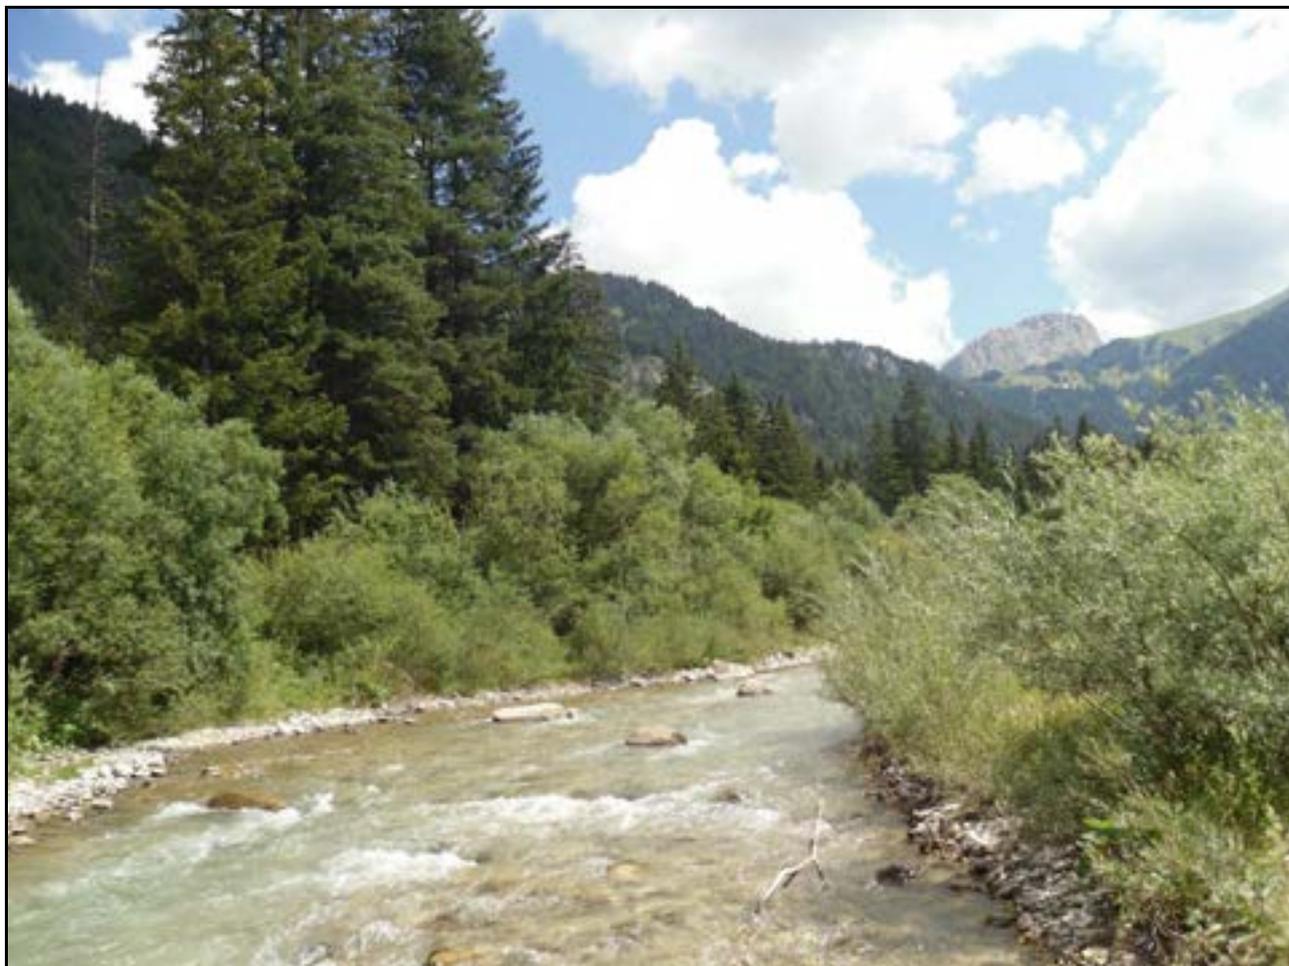
AVIS0158

AVIS158	1	2	2b	3	4	5	6	7	8	9	10	11	12	13	14	IFF	
	TER	VP1	VP2	AMP	CON	CID	ESO	RIT	ERO	SEZ	ITT	IDR	CVA	DET	MBT	Punteggio	Livello
Dx	20	10		5	10	10	1	5	1	5	5	5	15	15	5	112	III-IV
Sx	20	10		5	5	10	1	5	1	5	5	5	15	15	5	107	III-IV
Fine parco giochi in sinistra – fine bordura riparia in sinistra; lungh: 220 m

Il territorio circostante delle due sponde mostra una compresenza di aree naturali ed usi antropici del territorio (prati). La vegetazione rilevata per le due sponde è la medesima ed è costituita da una bordura primaria di salici arbustivi; l'ampiezza è compresa tra i 2 ed i 5 metri, tale limitazione è causata dalle scogliere presenti sulle due sponde; le interruzioni sono comprese tra i 5 ed il 15% in destra e maggiori del 15% in sinistra. Non si riportano ulteriori differenze rispetto quanto già descritto anche per il tratto precedente.

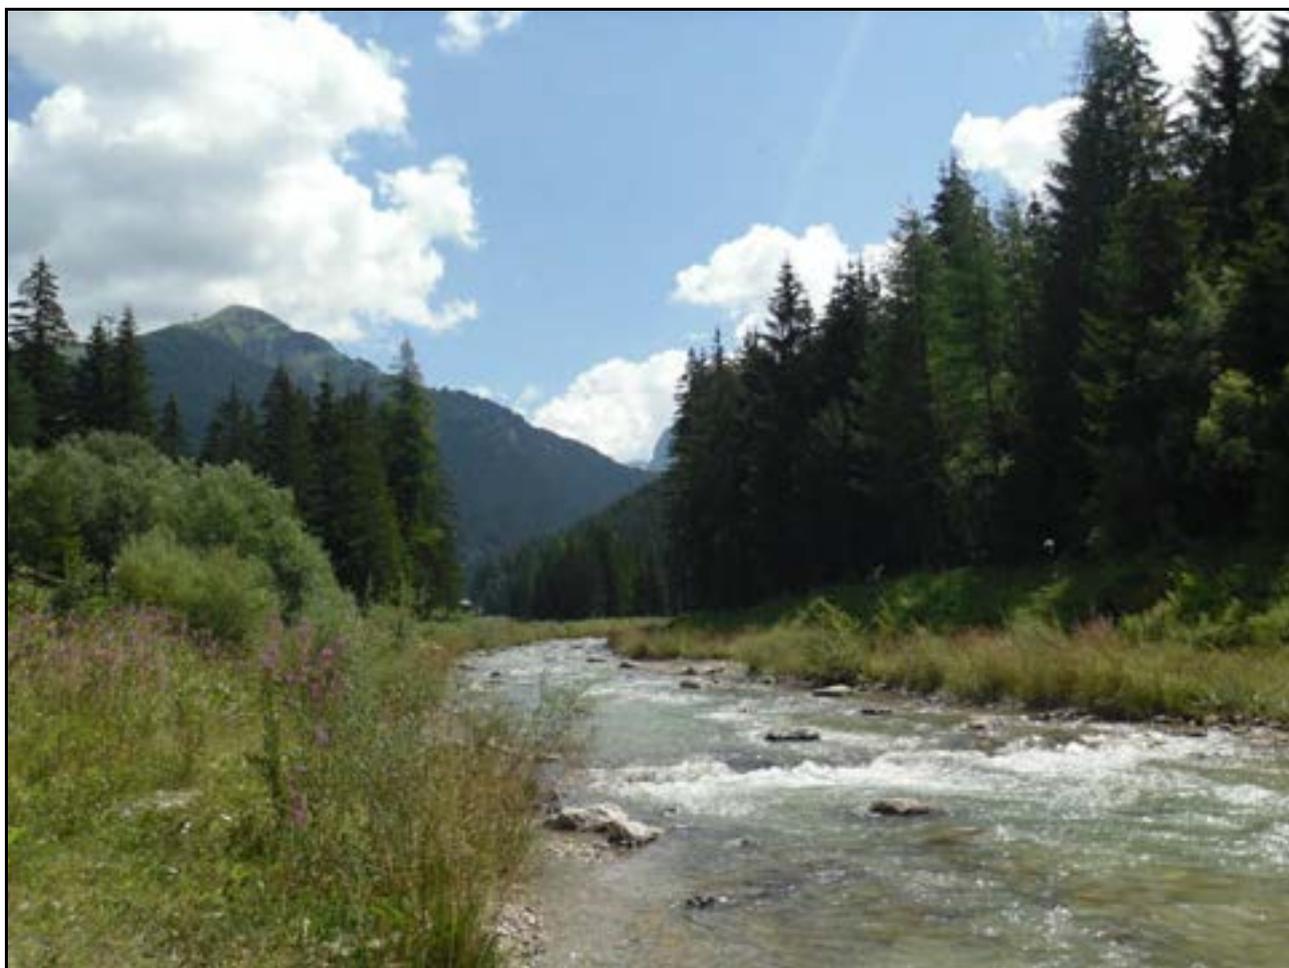
AVIS0159

AVIS159	1	2	2b	3	4	5	6	7	8	9	10	11	12	13	14	IFF	
	TER	VP1	VP2	AMP	CON	CID	ESO	RIT	ERO	SEZ	ITT	IDR	CVA	DET	MBT	Punteggio	Livello
Dx	20	10		5	5	10	1	5	1	5	5	5	15	15	5	107	III-IV
Sx	20	1		1	5	10	1	5	1	5	5	5	15	15	5	94	IV
Fine bordura riparia in sinistra – inizio Canazei; lungh: 542 m

Il territorio circostante delle due sponde continua a mostrare una compresenza di aree naturali ed usi antropici del territorio (prati). In destra è stata rilevata una bordura riparia (interruzioni >15%; ampiezza 2-5 metri, limite imposto dalla pista ciclopedonale); in sinistra è presente una bordura erbacea non igrofila, la funzionalità di tale tipologia di vegetazione è nulla. Il substrato è composto principalmente da ciottoli, sedimenti facilmente mobili durante i fenomeni di piena. La presenza di opere spondali annulla il naturale processo di erosione oltre a banalizzare la diversità della sezione trasversale e non permettere al torrente di esondare. L'idoneità ittica è poco sufficiente e gli elementi idromorfologici sono indistinti. In alveo non sono presenti macrofite tolleranti ed il periphyton è sottile; il detrito è ben riconoscibile e fibroso; la comunità macrobentonica è poco diversificata, risulta composta in prevalenza da taxa sensibili l'inquinamento.
