Torrente Avisio

Tabella 1: Punteggio, livello, giudizio IFF reale e relativo

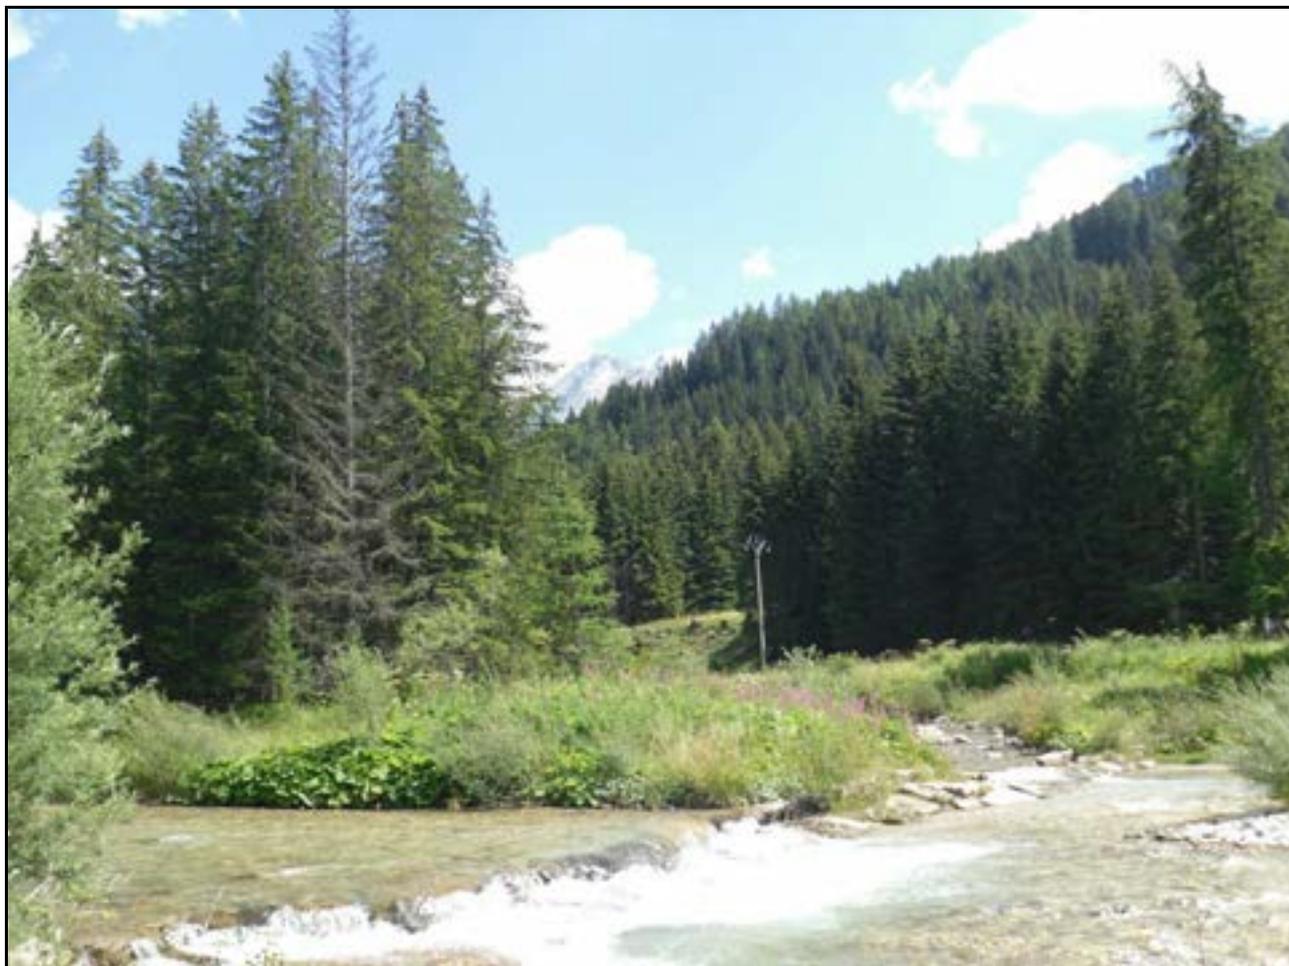
AVIS0160

AVIS160	1	2	2b	3	4	5	6	7	8	9	10	11	12	13	14	IFF	Livello
	TER	VP1	VP2	AMP	CON	CID	ESO	RIT	ERO	SEZ	ITT	IDR	CVA	DET	MBT	Punteggio	
Dx	1	10		10	15	10	1	5	1	5	20	5	15	15	5	118	III-IV
Sx	20	1		1	5	10	1	5	1	5	20	5	15	15	5	109	III-IV
Inizio Canazei – fine isola fluviale; lungh: 193 m

In destra il territorio è urbanizzato, in sinistra sono presenti delle praterie antropiche. In destra è stata rilevata una bordura riparia, non sono presenti interruzioni e all'ampiezza è stata attribuita la risposta immediatamente superiore (10-30 m) rispetto a quanto rilevato precedentemente poiché in questo tratto è presente un'isola fluviale con salici arborei. In sinistra è presente una bordura erbacea non igrofila, la funzionalità di tale tipologia di vegetazione è nulla. L'idoneità ittica è buona. La comunità macrobentonica mostra una struttura alterata rispetto l'atteso.

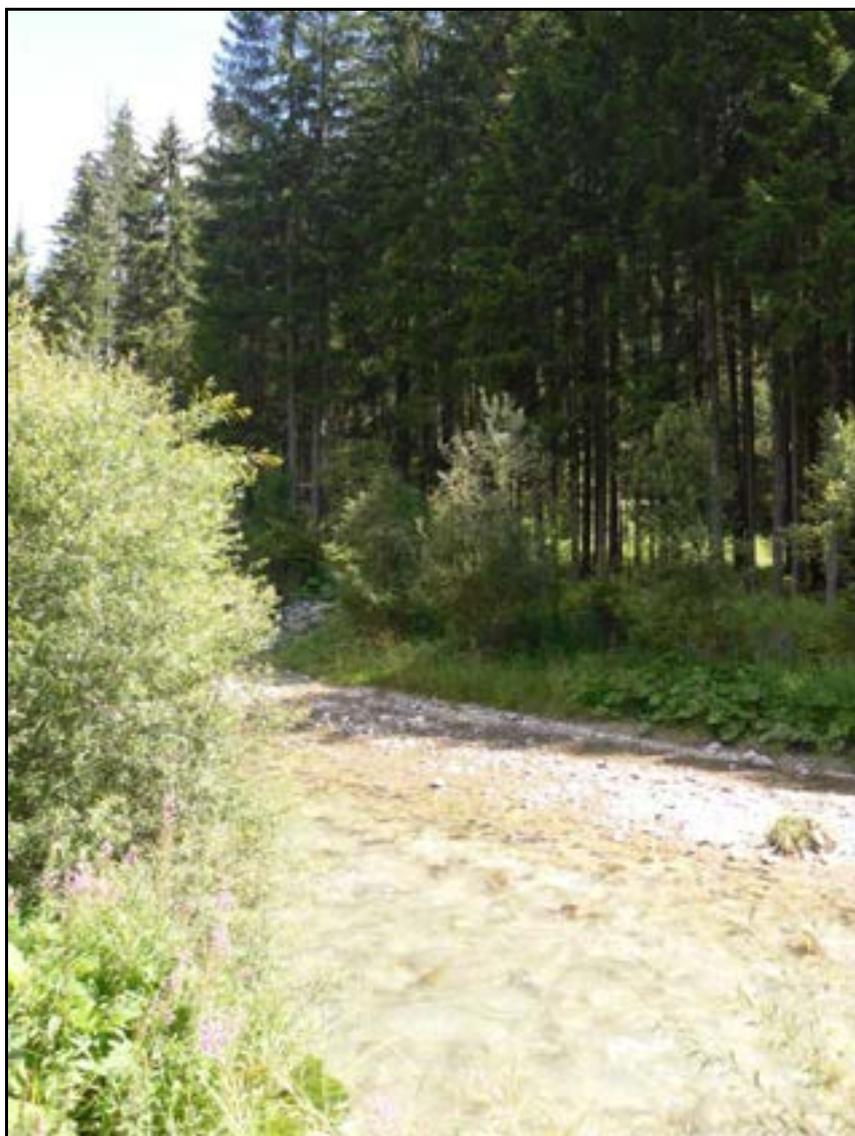
AVIS0161

AVIS161	1	2	2b	3	4	5	6	7	8	9	10	11	12	13	14	IFF	
	TER	VP1	VP2	AMP	CON	CID	ESO	RIT	ERO	SEZ	ITT	IDR	CVA	DET	MBT	Punteggio	Livello
Dx	1	10		5	15	10	1	5	1	15	5	5	15	15	5	108	III-IV
Sx	20	10		10	15	10	1	5	20	15	5	5	15	15	5	151	III
Fine isola fluviale – inizio case in sinistra; lungh: 272 m

In destra il territorio è urbanizzato, in sinistra sono presenti praterie antropiche. In destra è stata rilevata una bordura riparia (continua; ampiezza 2-5 metri, limite imposto dalla pista ciclopedonale); in sinistra è presente una bordura di arbusti ripari in continuità con la formazione autoctona non riparia (continua; ampiezza 10-30 metri, limite imposto da un prato). In sinistra l'erosione è assente, mentre in destra tale processo è annullato dalla presenza di una difesa spondale (scogliera in massi non cementati); la diversità della sezione trasversale risente di questa opera e pertanto mostra una discreta diversità morfologica. La comunità macrobentonica mostra una struttura alterata rispetto l'atteso.

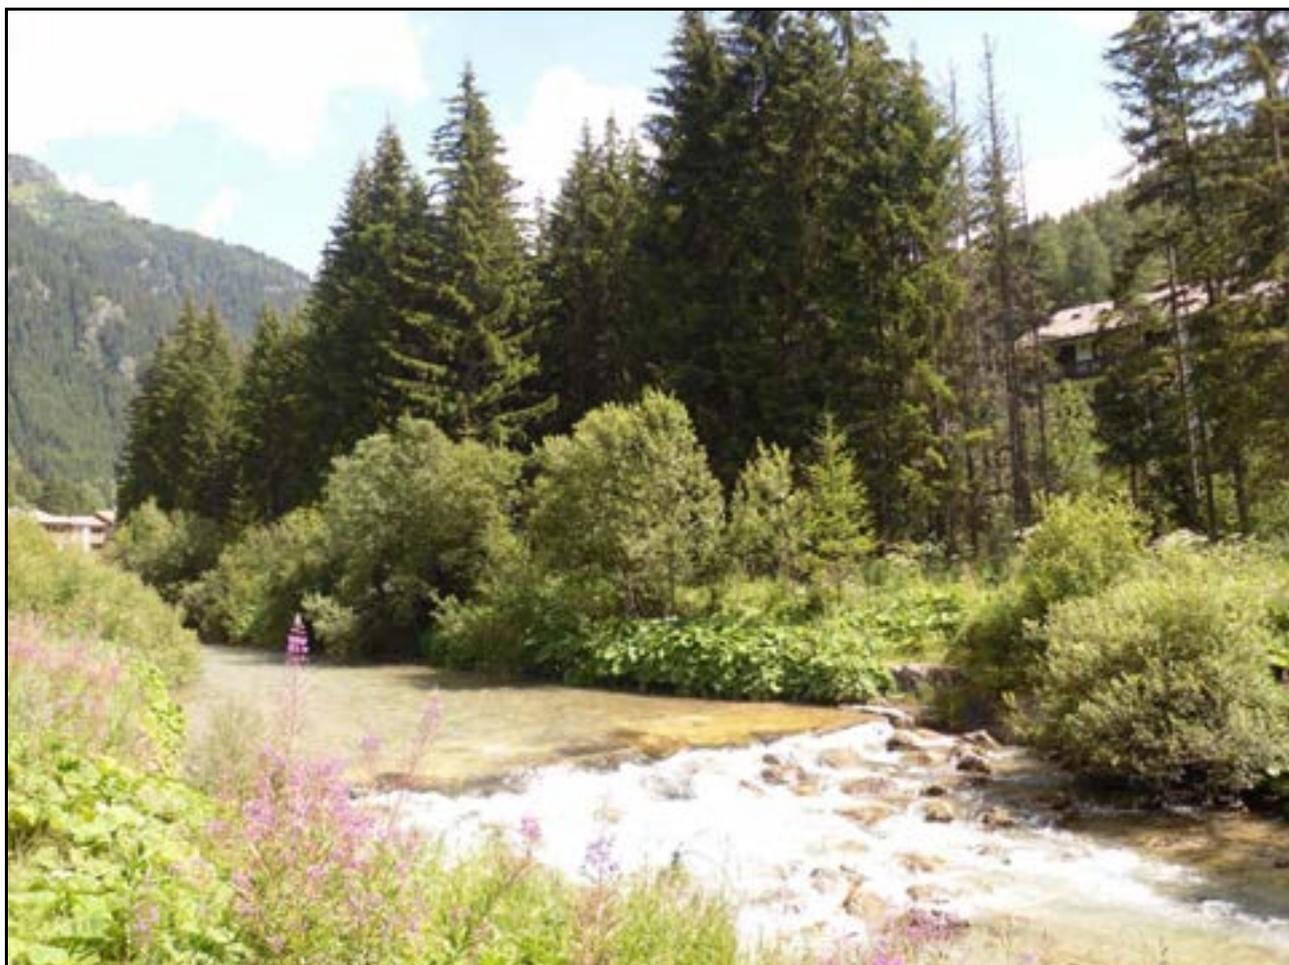
AVIS0162

AVIS162	1	2	2b	3	4	5	6	7	8	9	10	11	12	13	14	IFF	Livello
	TER	VP1	VP2	AMP	CON	CID	ESO	RIT	ERO	SEZ	ITT	IDR	CVA	DET	MBT	Punteggio	
Dx	1	10		5	15	10	1	5	1	15	20	5	15	15	5	123	III
Sx	1	10		10	15	10	1	5	20	15	20	5	15	15	5	147	III

Inizio case in sinistra – fine formazione arborea in sinistra; lungh: 128 m

Il tratto in esame si differenzia dal precedente solo per il cambio dell'uso del suolo in sinistra idrografica, da una compresenza di aree naturali ed usi antropici si passa ad territorio urbanizzato.

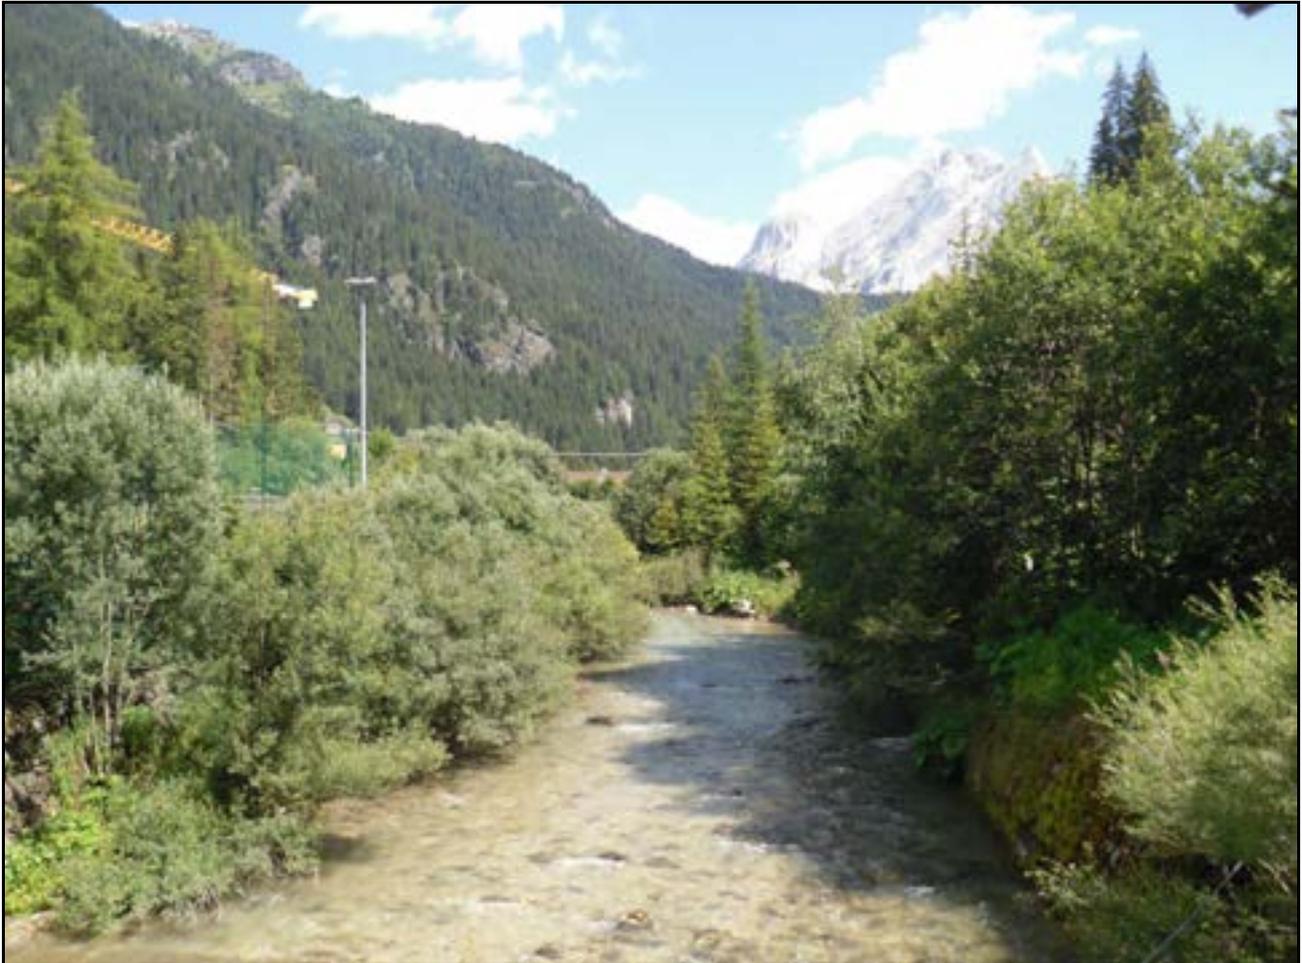
AVIS0163

AVIS163	1	2	2b	3	4	5	6	7	8	9	10	11	12	13	14	IFF	Livello
	TER	VP1	VP2	AMP	CON	CID	ESO	RIT	ERO	SEZ	ITT	IDR	CVA	DET	MBT	Punteggio	
Dx	1	10		5	10	10	1	5	1	15	20	5	15	15	5	118	III-IV
Sx	1	10		5	15	10	1	5	20	15	20	5	15	15	5	142	III
Fine formazione arborea in sinistra – confluenza Antermont; lungh: 365 m

Il territorio circostante delle due sponde è urbanizzato. La vegetazione rilevata per le due sponde è la medesima ed è costituita da una bordura primaria di salici arbustivi; l'ampiezza è compresa tra i 2 ed i 5 metri, tale limitazione è causata in destra dalla pista ciclopedonale ed in sinistra dalla abitazioni; le interruzioni sono presenti solo in destra e sono comprese tra i 5 ed il 15%. Il substrato è composto principalmente da ciottoli, sedimenti facilmente mobili durante i fenomeni di piena. In sinistra l'erosione è assente, mentre in destra tale processo è annullato dalla presenza di una difesa spondale (scogliera in massi non cementati); la diversità della sezione trasversale risente di questa opera e pertanto mostra una discreta diversità morfologica. L'idoneità ittica è poco sufficiente e gli elementi idromorfologici sono indistinti. In alveo non sono presenti macrofite tolleranti ed il periphyton è sottile; il detrito è ben riconoscibile e fibroso; la comunità macrobentonica è poco diversificata, risulta composta in prevalenza da taxa tolleranti l'inquinamento.

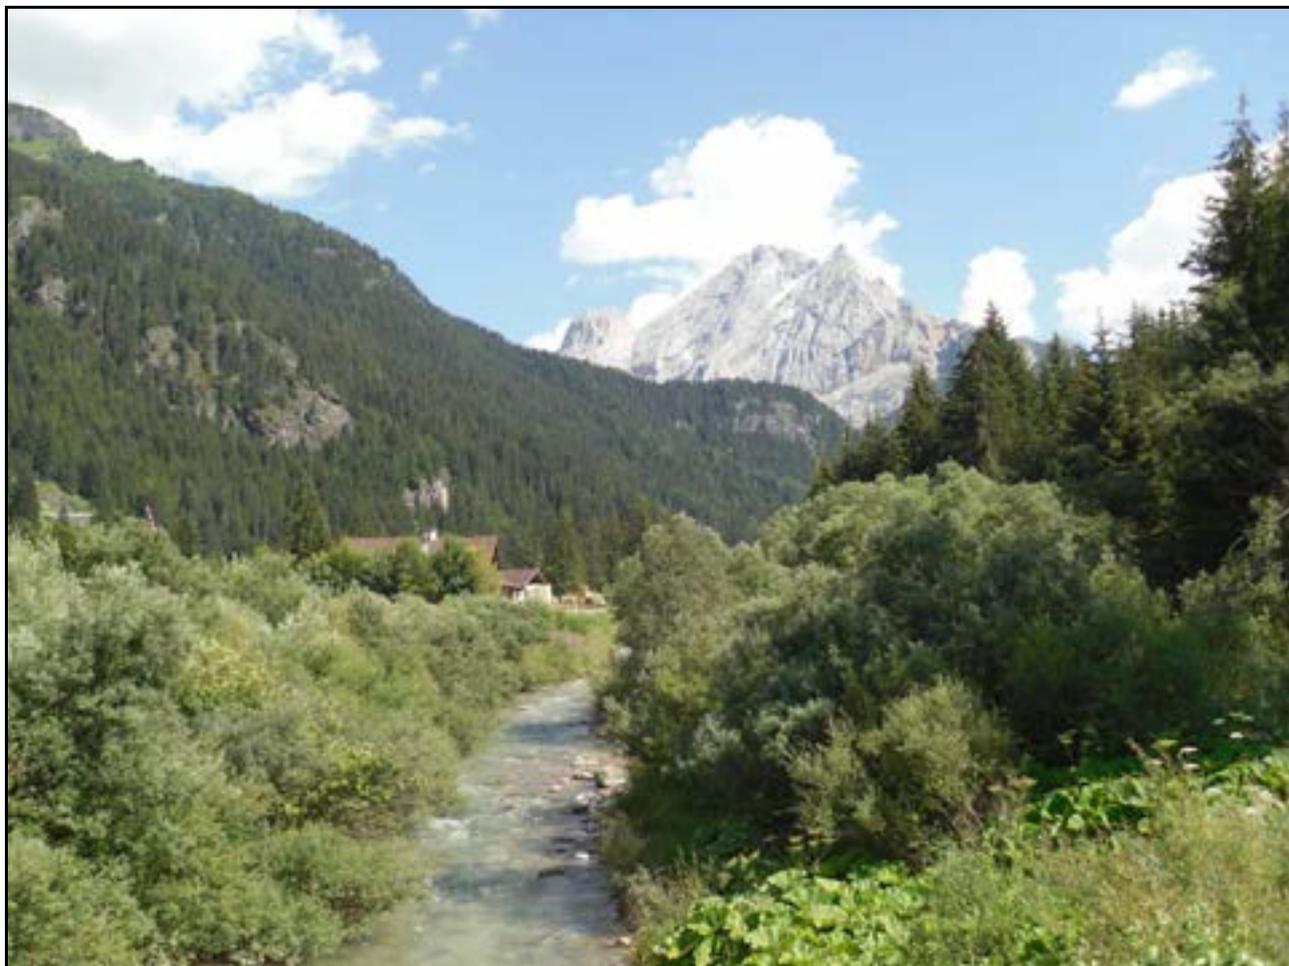
AVIS0164

AVIS164	1	2	2b	3	4	5	6	7	8	9	10	11	12	13	14	IFF	Livello
	TER	VP1	VP2	AMP	CON	CID	ESO	RIT	ERO	SEZ	ITT	IDR	CVA	DET	MBT	Punteggio	
Dx	1	10		5	5	10	1	5	1	15	20	5	15	15	5	113	III-IV
Sx	20	25		5	10	10	1	5	20	15	20	5	15	15	5	171	III

Confluenza Antermont – fine formazione riparia in sinistra; lungh: 509 m

In destra il territorio è urbanizzato, in sinistra è presente un bosco ceduo. In destra è stata rilevata una bordura arbustiva riparia (ampiezza 2-5 metri, interruzioni > 15%); in sinistra è stata rilevata una formazione di arbusti ripari (ampiezza 5-10m, interruzioni 5-15%). Non si riportano ulteriori differenze rispetto quanto già descritto anche per il tratto precedente.

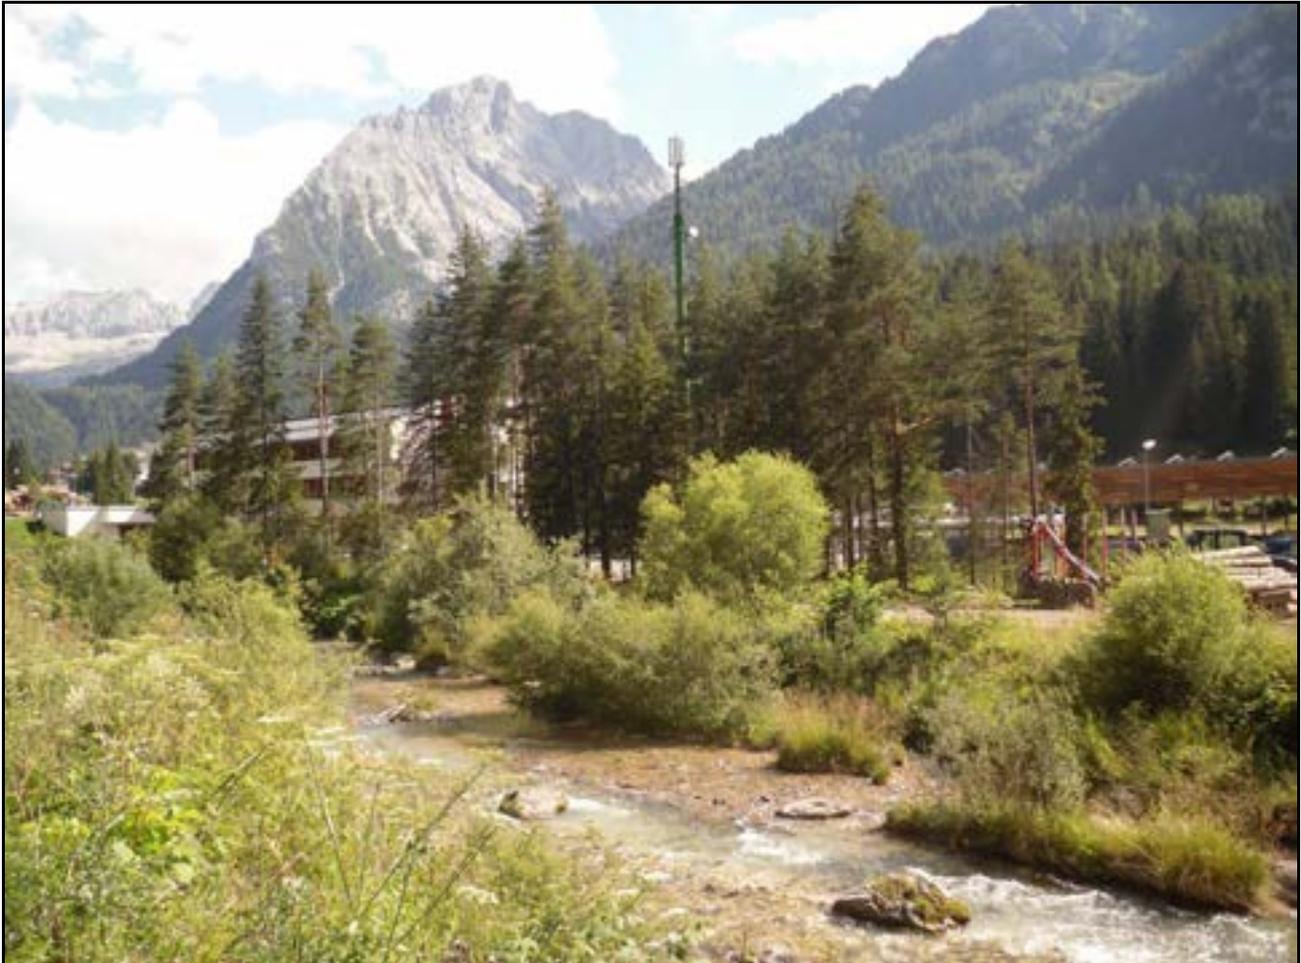
AVIS0165

AVIS165	1	2	2b	3	4	5	6	7	8	9	10	11	12	13	14	IFF	
	TER	VP1	VP2	AMP	CON	CID	ESO	RIT	ERO	SEZ	ITT	IDR	CVA	DET	MBT	Punteggio	Livello
Dx	1	10		5	5	10	1	5	1	5	5	5	15	15	5	88	IV
Sx	20	10		5	15	10	1	5	1	5	5	5	15	15	5	117	III-IV
Fine formazione riparia in sinistra – fine zona urbana in destra; lungh: 206 m

Il territorio in destra idrografica è valutato come urbanizzato e in sinistra come compresenza di naturalità e usi antropici. La vegetazione rilevata per le due sponde è la medesima ed è costituita da una bordura primaria di salici arbustivi; l'ampiezza è compresa tra i 2 ed i 5 metri; le interruzioni sono frequenti e sono presenti solo in destra (>15%). Il substrato è composto principalmente da ciottoli, sedimenti facilmente movibili durante i fenomeni di piena. La presenza di opere spondali annulla il naturale processo di erosione, comportando la banalizzazione della diversità della sezione trasversale e non permettendo al torrente di esondare. L'idoneità ittica è poco sufficiente e gli elementi idromorfologici sono indistinti. In alveo non sono presenti macrofite tolleranti ed il periphyton è sottile; il detrito è ben riconoscibile e fibroso; la comunità macrobentonica è poco diversificata, risulta composta in prevalenza da taxa tolleranti l'inquinamento.

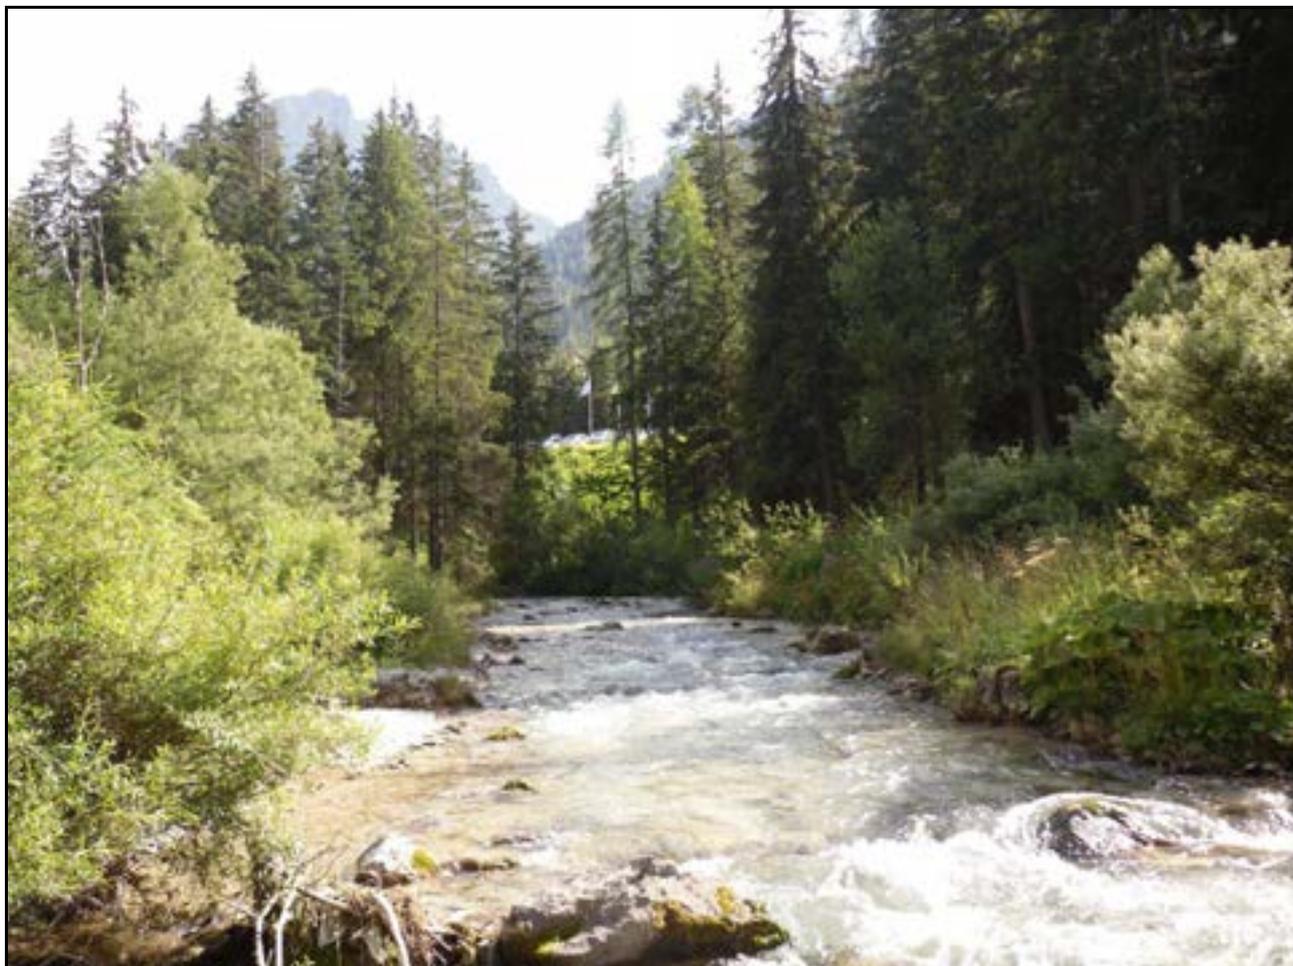
AVIS0166

AVIS166	1	2	2b	3	4	5	6	7	8	9	10	11	12	13	14	IFF	
	TER	VP1	VP2	AMP	CON	CID	ESO	RIT	ERO	SEZ	ITT	IDR	CVA	DET	MBT	Punteggio	Livello
Dx	20	10		5	15	10	1	5	1	5	20	5	15	15	5	132	III
Sx	1	10		5	15	10	1	5	1	5	20	5	15	15	5	113	III-IV
Fine zona urbana in destra – fine opere spondali; lungh: 404 m

Il tratto AVIS166 si differenzia dal precedente per:

- lo stato del territorio circostante, in destra sono presenti praterie antropiche ed in sinistra strutture produttive;
- la continuità della vegetazione sulle due sponde, non sono presenti infatti interruzioni.

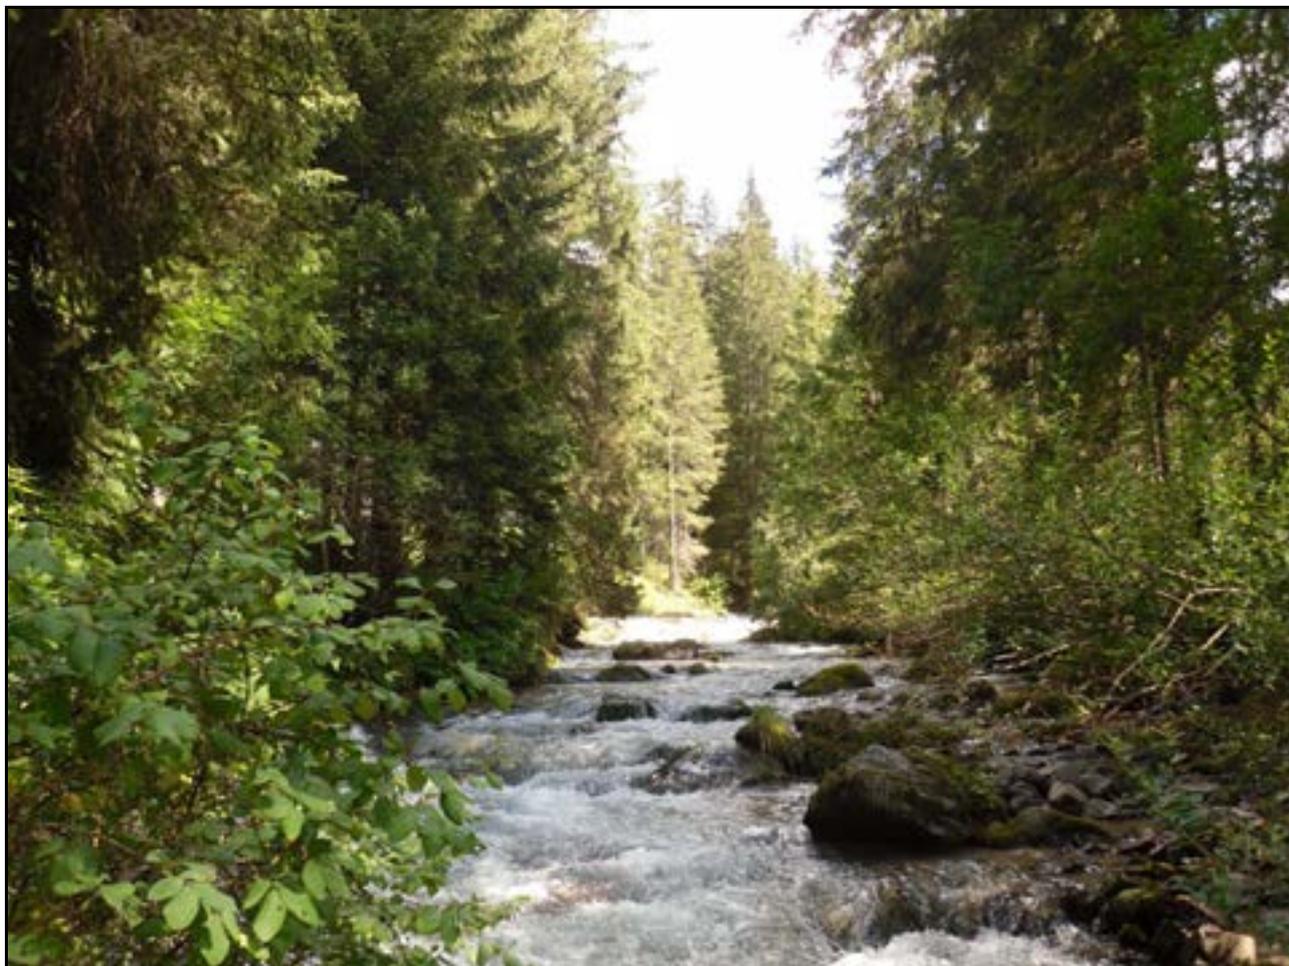
AVIS0167

AVIS167	1	2	2b	3	4	5	6	7	8	9	10	11	12	13	14	IFF	
	TER	VP1	VP2	AMP	CON	CID	ESO	RIT	ERO	SEZ	ITT	IDR	CVA	DET	MBT	Punteggio	Livello
Dx	1	25		5	15	10	1	15	20	20	20	15	15	15	5	182	II-III
Sx	1	10		5	15	10	1	15	20	20	20	15	15	15	5	167	III

Fine opere spondali – inizio muro in destra; lungh: 251 m

Il territorio circostante è urbanizzato. In sinistra è stata rilevata una bordura arbustiva riparia (ampiezza 2-5 metri, continua); in destra è stata rilevata una formazione di arbusti ripari (ampiezza 5-10 metri, continua). Il substrato dell'alveo ha una buona capacità di ritenzione degli apporti trofici con massi incassati e ciottoli. L'erosione è assente e la sezione trasversale è integra. L'idoneità ittica è buona e gli elementi idromorfologici sono distinti ma a distanza irregolare. Il detrito è fibroso, il periphyton è sottile e non sono presenti macrofite tolleranti. La comunità macrobentonica continua ad essere poco diversificata, risulta composta in prevalenza da taxa tolleranti l'inquinamento.

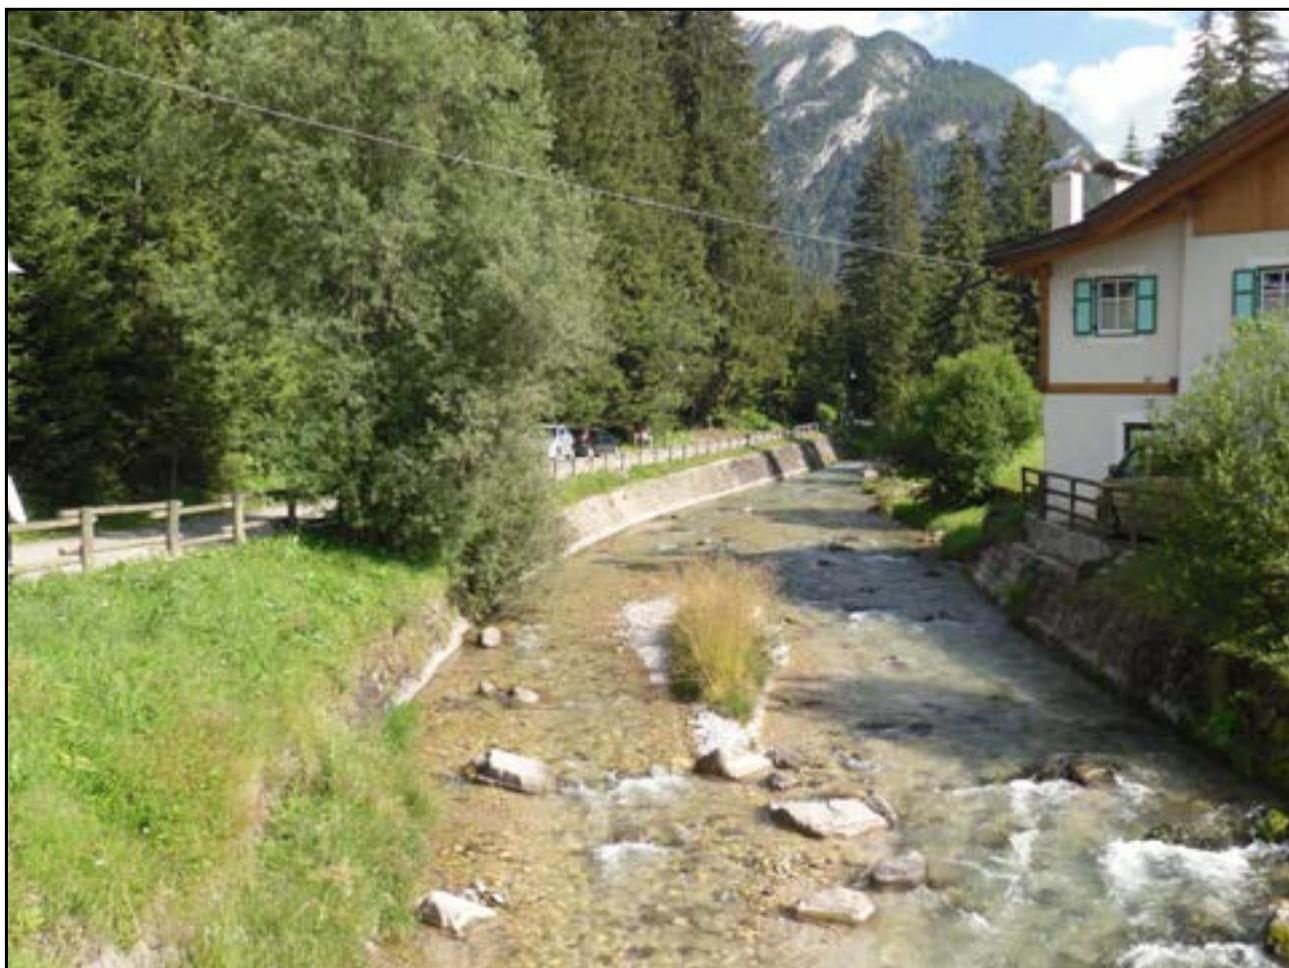
AVIS0168

AVIS168	1	2	2b	3	4	5	6	7	8	9	10	11	12	13	14	IFF	Livello
	TER	VP1	VP2	AMP	CON	CID	ESO	RIT	ERO	SEZ	ITT	IDR	CVA	DET	MBT	Punteggio	
Dx	5		1	1	1	10	1	5	1	15	5	5	15	15	5	85	IV
Sx	5	1		1	5	10	1	5	20	15	5	5	15	15	5	108	III-IV
Inizio muro in destra – fine muro in destra; lungh: 77 m

Il territorio circostante mostra una urbanizzazione rada. Il tratto si caratterizza per la presenza in sponda destra di un muro in cemento non vegetato. In sinistra è stata rilevata invece solo una bordura di erbacee non igrofile, vegetazione a funzionalità nulla. In sinistra l'erosione è assente, mentre in destra tale processo è annullato dalla presenza del muro in cemento; la diversità della sezione trasversale risente di questa opera e dei consolidamenti effettuati per il ponte, pertanto mostra una discreta diversità morfologica. Il substrato è composto principalmente da ciottoli, sedimenti facilmente movibili durante i fenomeni di piena. L'idoneità ittica è poco sufficiente e gli elementi idromorfologici sono indistinti. In alveo non sono presenti macrofite tolleranti ed il periphyton è sottile; il detrito è ben riconoscibile e fibroso; la comunità macrobentonica è poco diversificata, risulta composta in prevalenza da taxa tolleranti l'inquinamento.

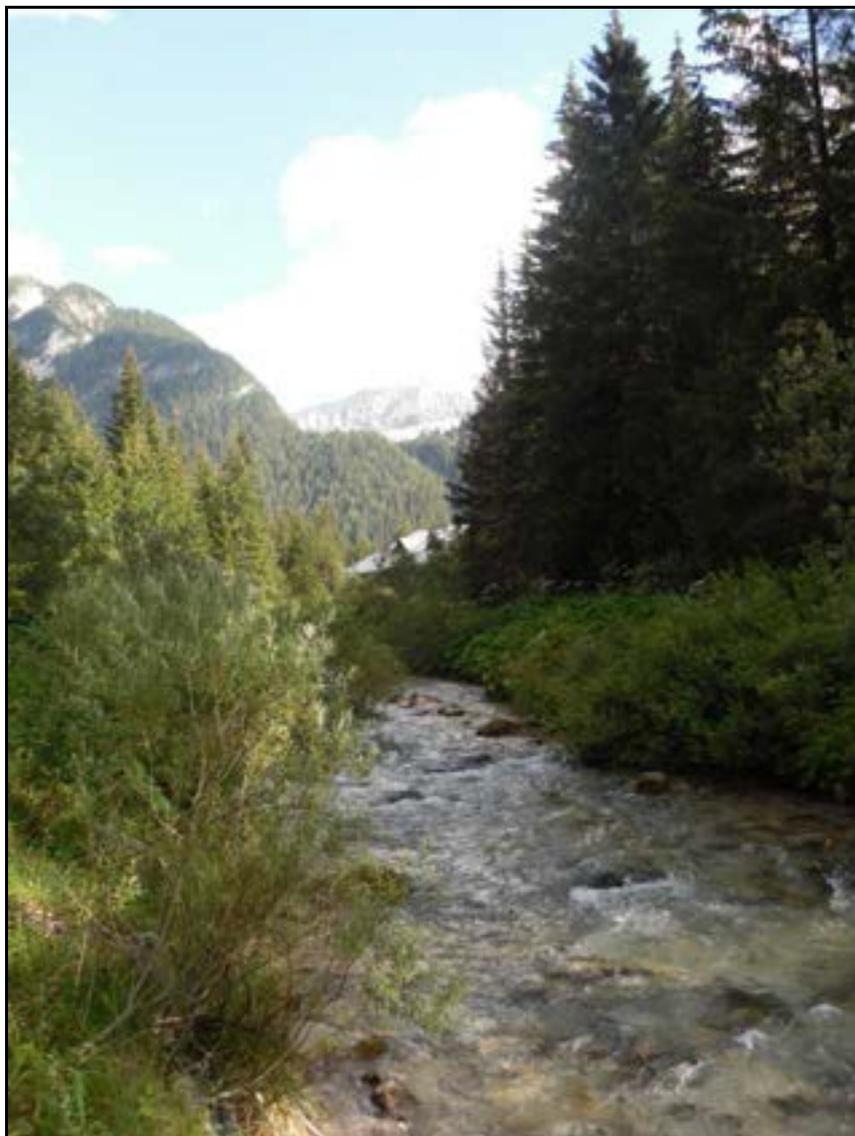
AVIS0169

AVIS169	1	2	2b	3	4	5	6	7	8	9	10	11	12	13	14	IFF	Livello
	TER	VP1	VP2	AMP	CON	CID	ESO	RIT	ERO	SEZ	ITT	IDR	CVA	DET	MBT	Punteggio	
Dx	20	10		10	15	10	1	15	20	20	20	15	15	15	5	191	II-III
Sx	1	10		10	15	10	1	15	20	20	20	15	15	15	5	172	III
Fine muro in destra – inizio parco fluviale in destra; lungh: 253 m

In sinistra il territorio è urbanizzato, in destra sono presenti delle praterie antropiche. La vegetazione rilevata per le due sponde è la medesima ed è costituita da una bordura primaria di salici arbustivi in continuità con una formazione autoctona non riparia; l'ampiezza è compresa tra i 10 ed i 30 metri e non sono presenti interruzioni. Il substrato dell'alveo ha una buona capacità di ritenzione degli apporti trofici con massi incassati e ciottoli. L'erosione è assente e la sezione trasversale è integra. L'idoneità ittica è buona e gli elementi idromorfologici sono distinti ma a distanza irregolare. Il detrito è fibroso, il periphyton è sottile e non sono presenti macrofite tolleranti. La comunità macrobentonica continua ad essere poco diversificata, risulta composta in prevalenza da taxa tolleranti l'inquinamento.

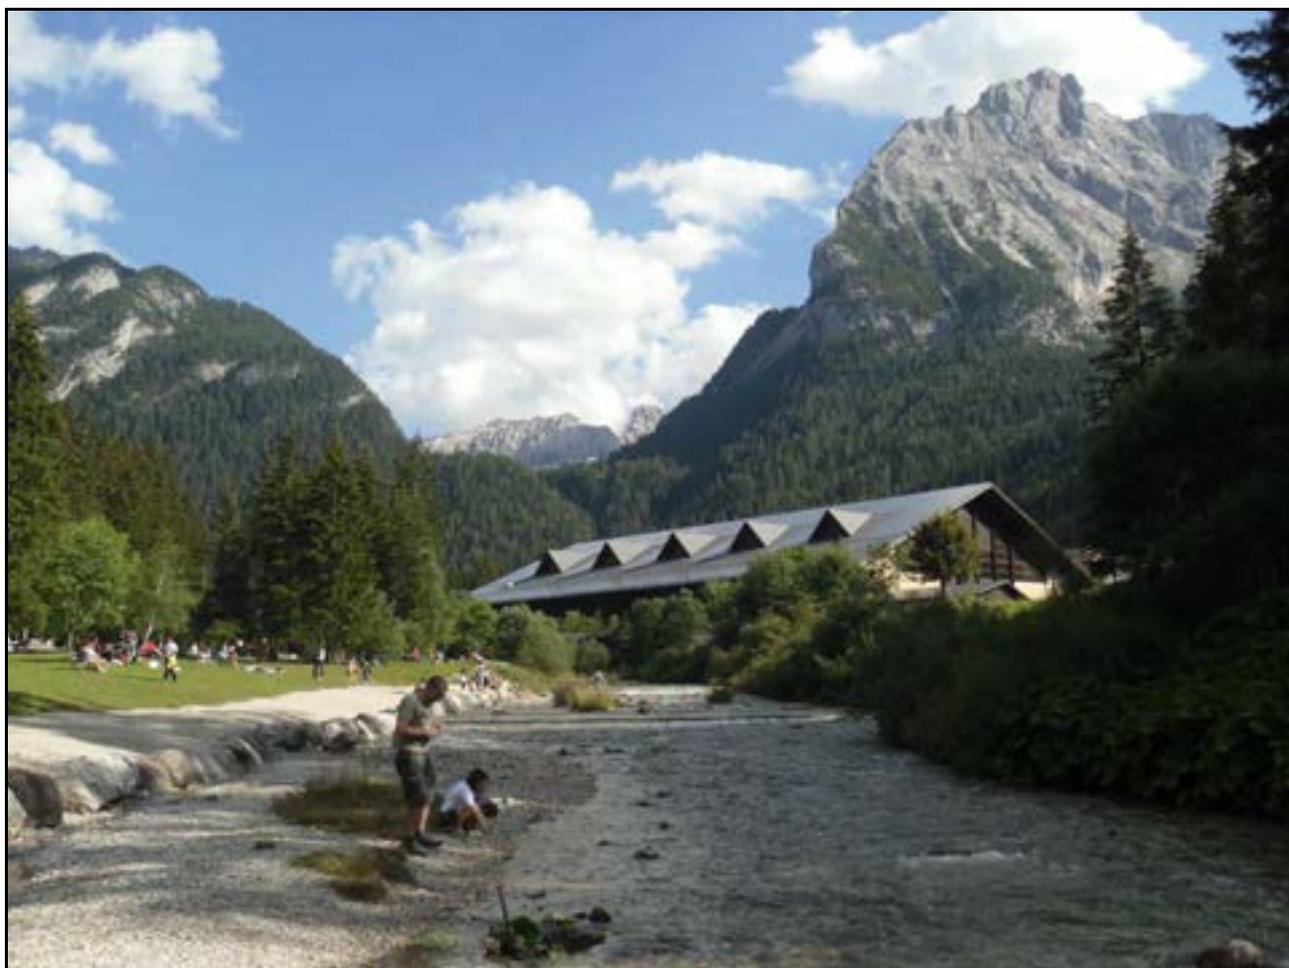
AVIS0170

AVIS170	1	2	2b	3	4	5	6	7	8	9	10	11	12	13	14	IFF	Livello
	TER	VP1	VP2	AMP	CON	CID	ESO	RIT	ERO	SEZ	ITT	IDR	CVA	DET	MBT	Punteggio	
Dx	5	1		1	5	10	1	5	1	5	5	5	15	15	5	79	IV
Sx	1	1		1	5	10	1	5	1	5	5	5	15	15	5	75	IV

Inizio parco fluviale in destra – inizio bordura riparia in destra e sinistra; lungh: 147 m

Il tratto AVIS170 attraversa un parco fluviale. In destra ed in sinistra è stata rilevata solo una copertura erbacea continua, tipologia di vegetazione a funzionalità nulla. Il substrato è composto principalmente da ciottoli, sedimenti facilmente movibili durante i fenomeni di piena. La presenza di opere spondali annulla il naturale processo di erosione, banalizza la diversità della sezione trasversale e non permette al torrente di esondare. L'idoneità ittica è poco sufficiente e gli elementi idromorfologici sono indistinti. La comunità macrobentonica mostra una struttura alterata rispetto l'atteso.

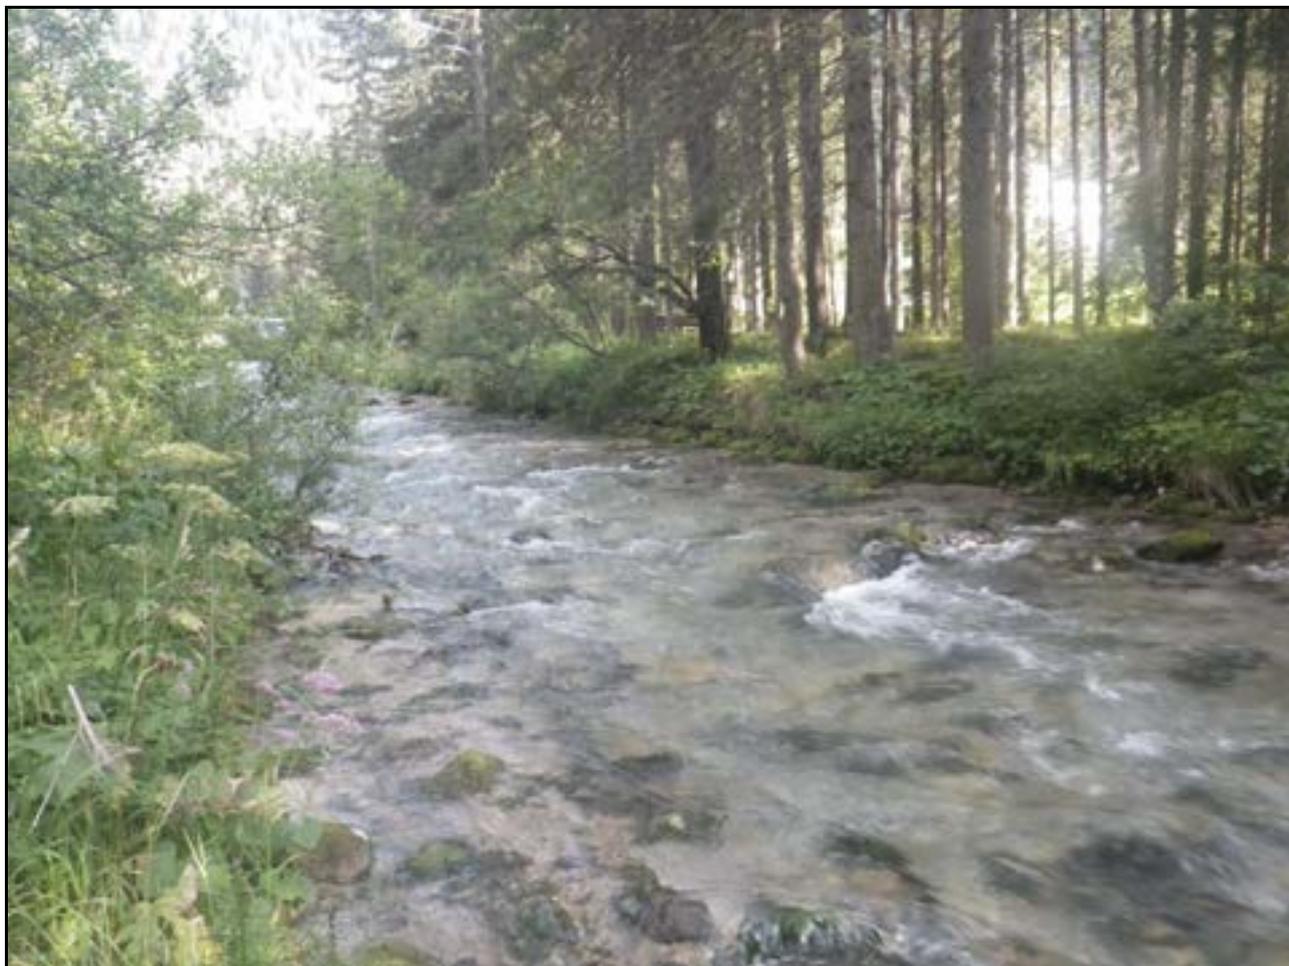
AVIS0171

AVIS171	1	2	2b	3	4	5	6	7	8	9	10	11	12	13	14	IFF	
	TER	VP1	VP2	AMP	CON	CID	ESO	RIT	ERO	SEZ	ITT	IDR	CVA	DET	MBT	Punteggio	Livello
Dx	1	10		5	15	10	1	5	1	5	5	5	15	15	5	98	IV
Sx	1	10		5	15	10	1	5	1	5	5	5	15	15	5	98	IV

Inizio bordura riparia in destra e sinistra – fine opere spondali; lungh: 237 m

Il territorio circostante è urbanizzato. La vegetazione rilevata per le due fasce perfluviali è la medesima, essa consta di una bordura di arbusti ripari di ampiezza non superiore ai 5 metri e priva di interruzioni. Il substrato è composto principalmente da ciottoli, sedimenti facilmente mobili durante i fenomeni di piena. La presenza di opere spondali annulla il naturale processo di erosione, oltre a banalizzare la diversità della sezione trasversale e non permettere al torrente di esondare. Inoltre in alveo sono presenti diverse soglie. L'idoneità ittica è poco sufficiente e gli elementi idromorfologici sono indistinti. Il comparto biologico continua a mostrare segni di alterazione solo per quanto riguarda la componente macrobentonica, questa mostra infatti una comunità poco diversificata con prevalenza di taxa tolleranti l'inquinamento.

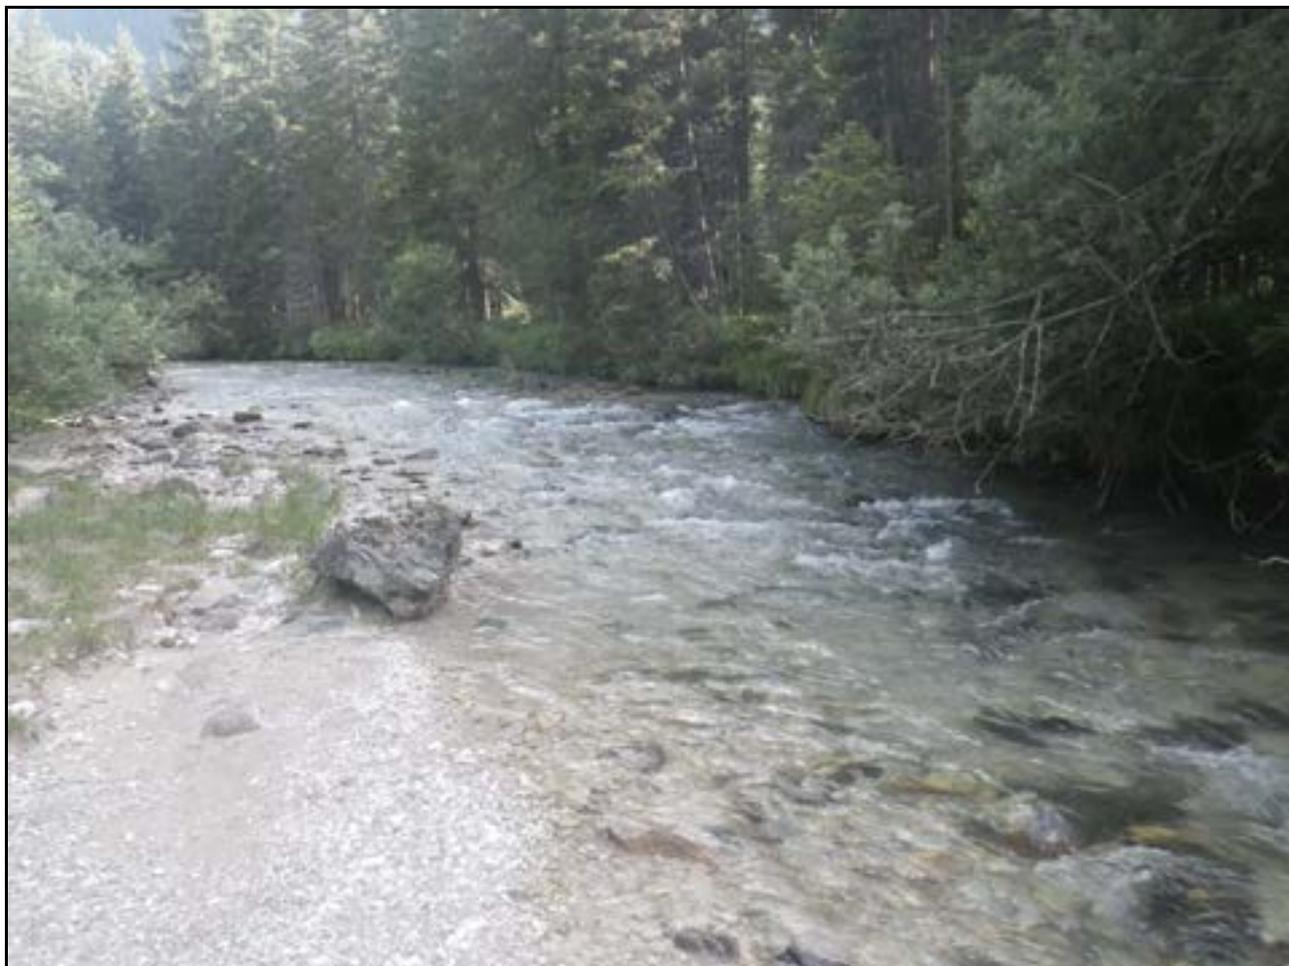
AVIS172	1	2	2b	3	4	5	6	7	8	9	10	11	12	13	14	IFF	Livello
	TER	VP1	VP2	AMP	CON	CID	ESO	RIT	ERO	SEZ	ITT	IDR	CVA	DET	MBT	Punteggio	
Dx	25	10		10	15	10	1	5	20	20	20	5	15	15	20	191	II-III
Sx	1	10		10	15	10	1	5	20	20	20	5	15	15	20	167	III

Fine opere spondali – fine bosco in destra; lungh: 288 m

Su entrambe le sponde è presente una bordura di arbusti ripari in continuità con la formazione arborea autoctona non riparia; nel complesso le formazioni funzionali hanno un'ampiezza compresa tra 10 e 30 metri e sono continue. Il fondo è costituito da ciottoli facilmente movibili, che non sono in grado di trattenere efficacemente la sostanza organica. La sezione trasversale presenta solo consolidamenti puntiformi. Il macrobenthos, rispetto ai tratti a valle, presenta una struttura adeguata alla tipologia fluviale del tratto.

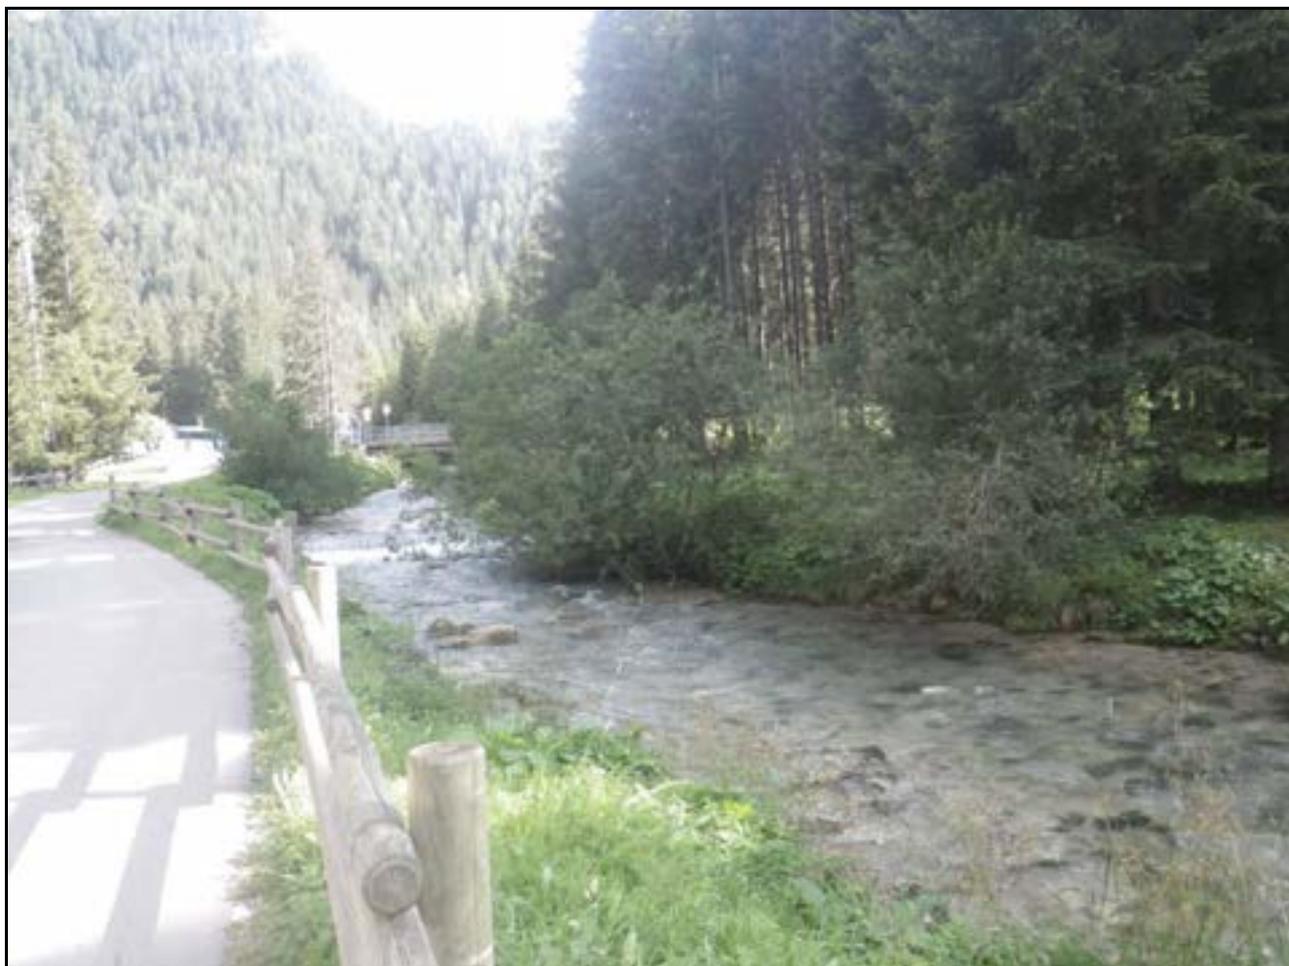
AVIS173	1	2	2b	3	4	5	6	7	8	9	10	11	12	13	14	IFF	
	TER	VP1	VP2	AMP	CON	CID	ESO	RIT	ERO	SEZ	ITT	IDR	CVA	DET	MBT	Punteggio	Livello
Dx	25	1		1	5	10	1	5	20	20	20	5	15	15	20	163	III
Sx	1	10		5	10	10	1	5	20	20	20	5	15	15	20	157	III

Fine bosco in destra – inizio muro in destra; lungh: 122 m

Sulla sponda destra si sviluppa solo una stretta bordura erbacea non igrofila, mentre in sinistra si insedia una formazione arbustiva autoctona non riparia di ampiezza 5-10 m e interrotta per la presenza di vegetazione erbacea non igrofila nella porzione più prossima all'alveo. Prevale un solo elemento idromorfologico, il *run*, e la diversificazione morfologica è limitata. È presente una briglia non superabile dall'ittiofauna che, insieme alla diga presente a valle, determina un abbassamento di 3 punti nel calcolo dell'idoneità ittica. Le condizioni della comunità bentonica ricalcano quanto visto nel tratto a valle, cioè sono buone.

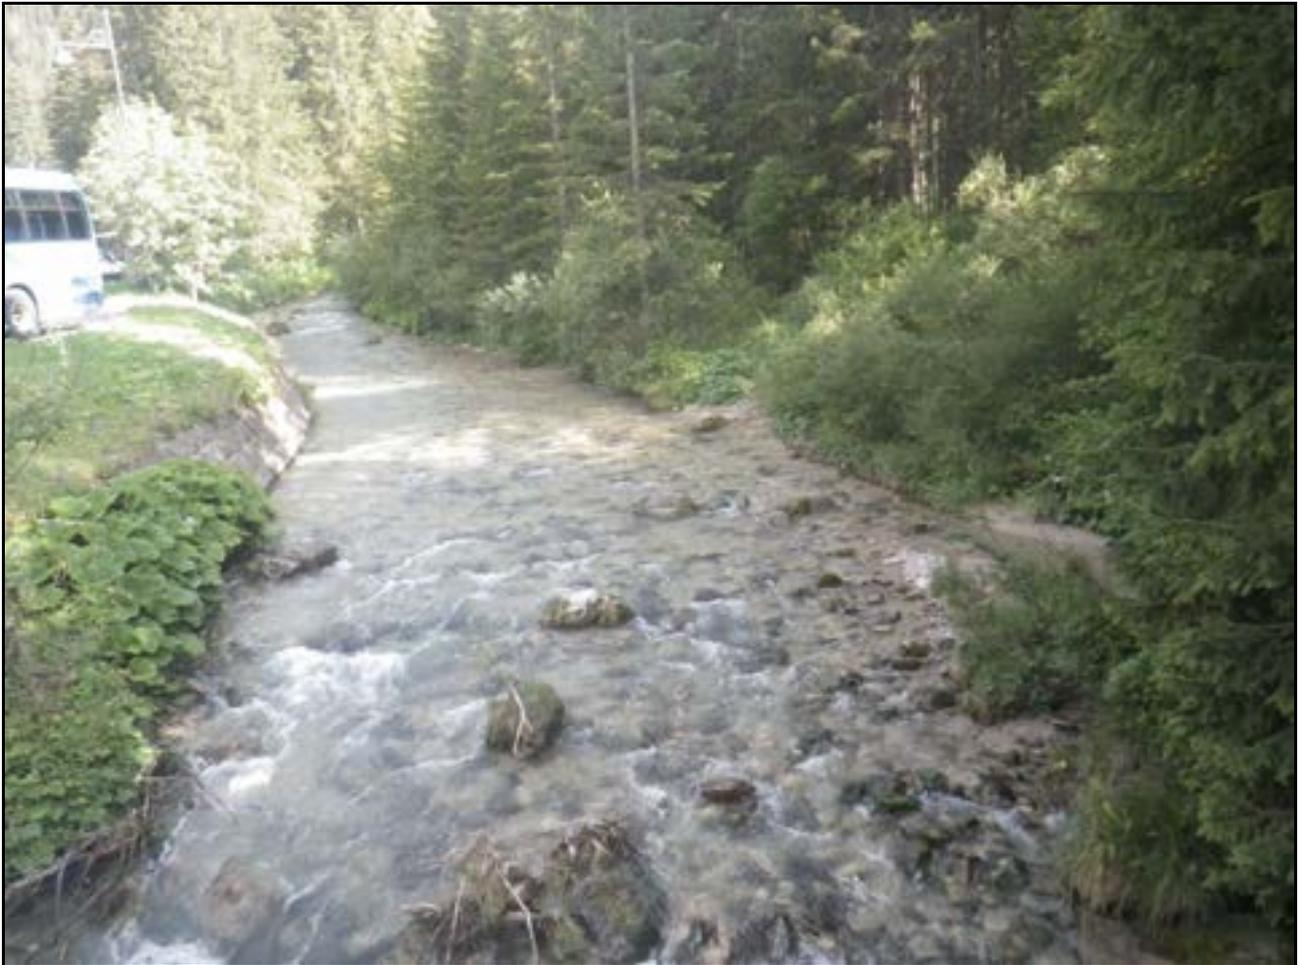
AVIS174	1	2	2b	3	4	5	6	7	8	9	10	11	12	13	14	IFF	Livello
	TER	VP1	VP2	AMP	CON	CID	ESO	RIT	ERO	SEZ	ITT	IDR	CVA	DET	MBT	Punteggio	
Dx	1		1	1	1	10	1	15	1	15	20	5	15	15	20	121	III
Sx	1	10		10	15	10	1	15	20	15	20	5	15	15	20	172	III

Inizio muro in destra – fine muro in destra; lungh: 123 m

Il tratto è caratterizzato dalla presenza di un argine in cemento in sponda destra, con assenza di vegetazione nella fascia perifluviale. In sponda sinistra invece si sviluppa una formazione arbustiva autoctona non riparia, con copertura delle chiome interrotta dalla presenza di prati antropici. Il corso d'acqua risulta confinato e non ha la possibilità di espandersi lateralmente durante i fenomeni di piena. La qualità della comunità bentonica appare buona.
