Torrente Avisio

Tabella 1: Punteggio, livello, giudizio IFF reale e relativo

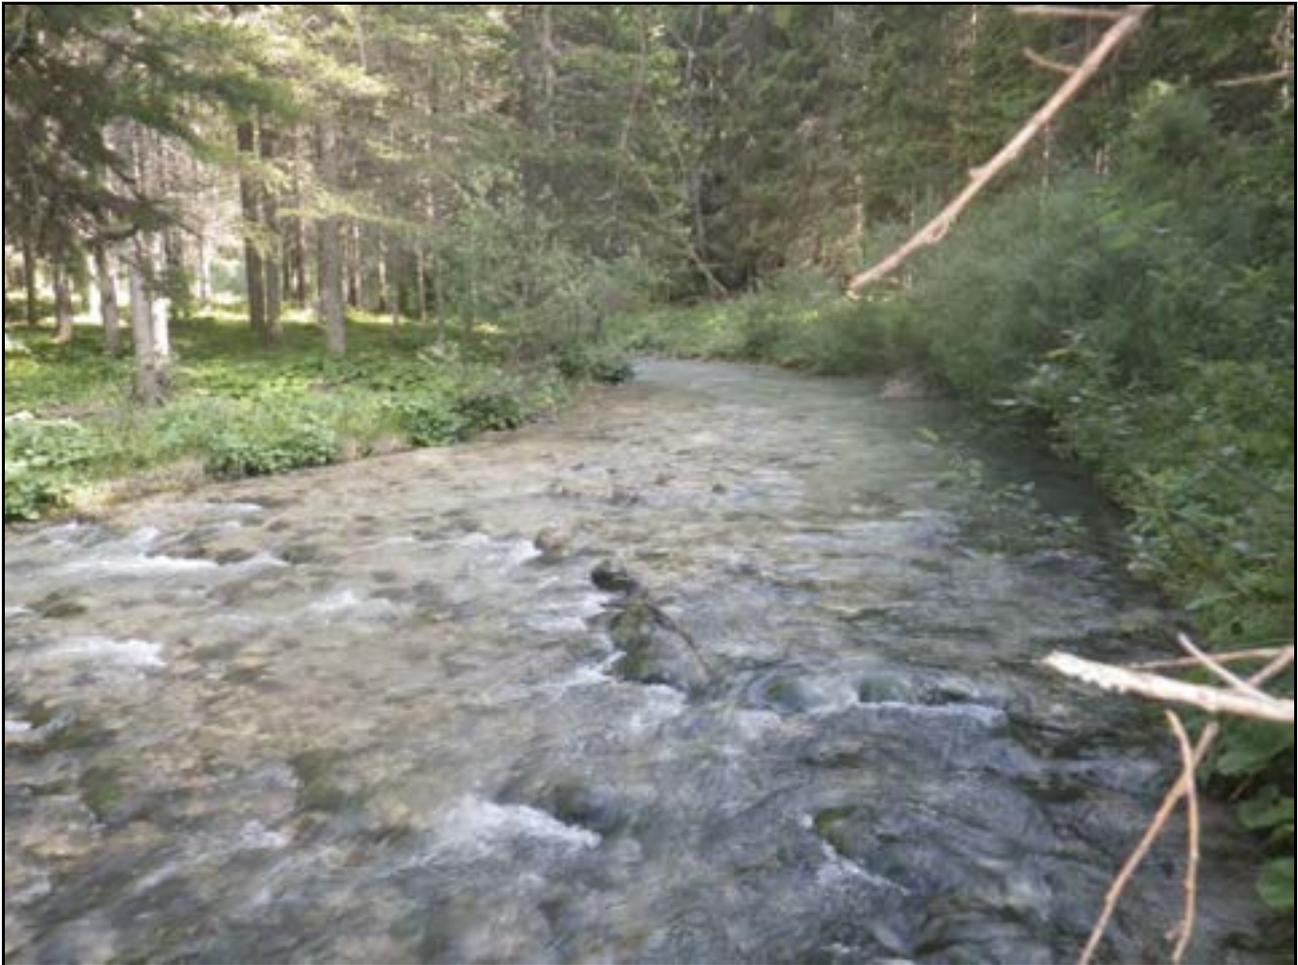
AVIS175	1	2	2b	3	4	5	6	7	8	9	10	11	12	13	14	IFF	
	TER	VP1	VP2	AMP	CON	CID	ESO	RIT	ERO	SEZ	ITT	IDR	CVA	DET	MBT	Punteggio	Livello
Dx	1	10		10	15	10	1	15	20	20	20	5	15	15	20	177	III
Sx	20	10		10	10	10	1	15	20	20	20	5	15	15	20	191	II-III
Fine muro in destra – fine prati in sinistra; lungh: 169 m

In entrambe le sponde la vegetazione della fascia perfluviale è costituita da formazioni arboree autoctone non riparie, con ampiezza compresa tra 10 e 30 m e con discontinuità in sinistra per la presenza di prati. Massi incassati trattengono la sostanza organica ma la diversificazione del substrato è limitata. La sezione trasversale presenta integrità morfologica e non sono evidenti fenomeni erosivi. Il comparto biologico non mostra segni di alterazione.

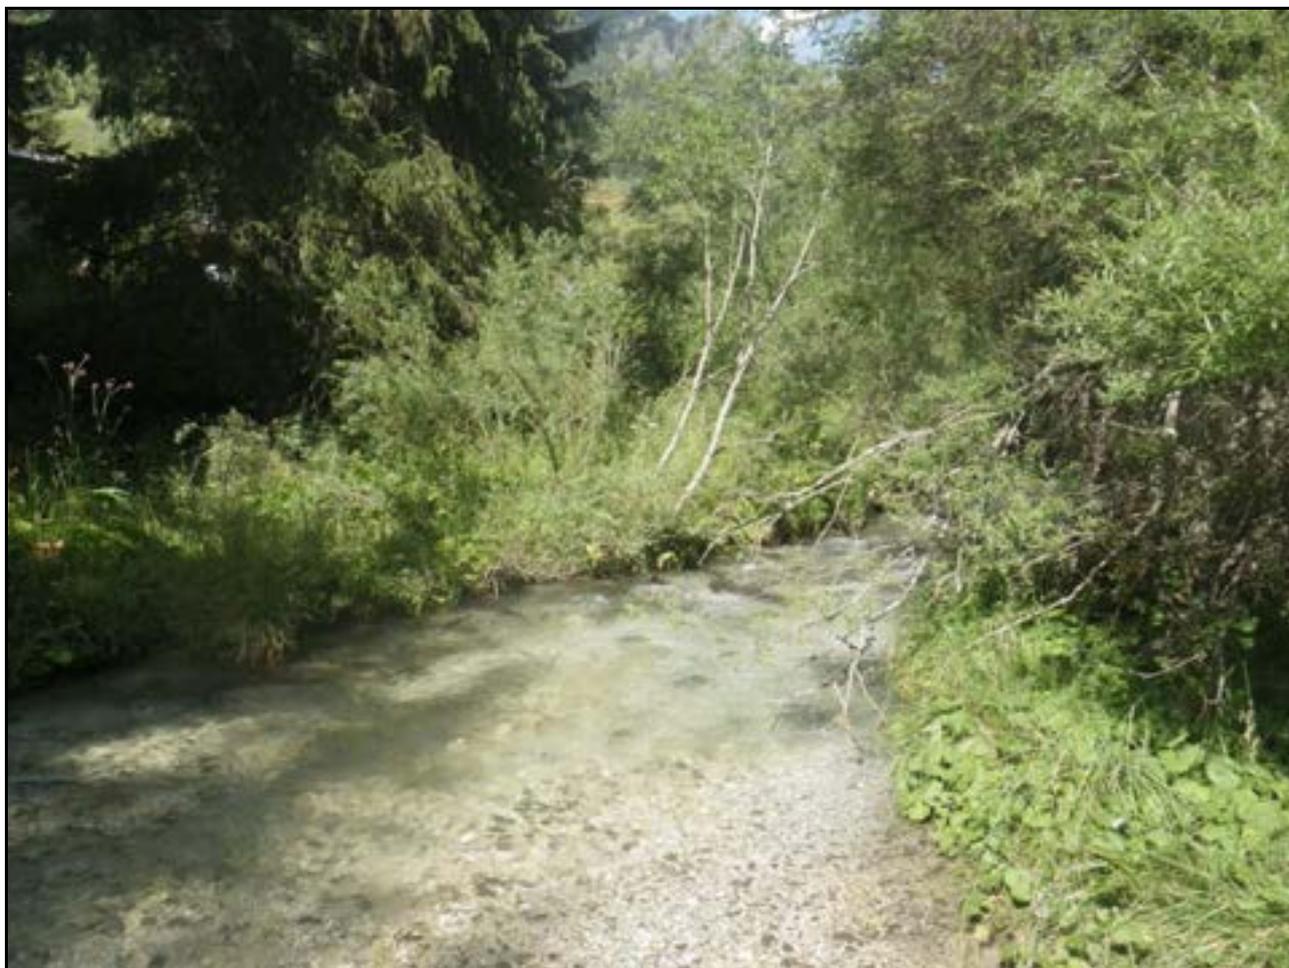
AVIS176	1	2	2b	3	4	5	6	7	8	9	10	11	12	13	14	IFF	
	TER	VP1	VP2	AMP	CON	CID	ESO	RIT	ERO	SEZ	ITT	IDR	CVA	DET	MBT	Punteggio	Livello
Dx	1	10		10	10	10	1	15	20	20	20	15	15	15	20	182	II-III
Sx	25	10		15	15	10	1	15	20	20	20	15	15	15	20	216	II
Fine prati in sinistra – fine Penia; lungh: 966 m

La vegetazione della fascia perfluviale è costituita, in entrambe le sponde, da bordure di arbusti ripari seguite da formazioni arboree autoctone non riparie; in destra la strada ne limita l'ampiezza e, dove si avvicina maggiormente al corso d'acqua, crea interruzioni nella copertura delle chiome. In questo tratto gli elementi idromorfologici sono ben distinti ma posti in successione irregolare. Il periphyton è sottile e sono assenti fanerogame tolleranti il carico organico; il detrito risulta costituito da frammenti fibrosi e la comunità macrobentonica è ben diversificata.

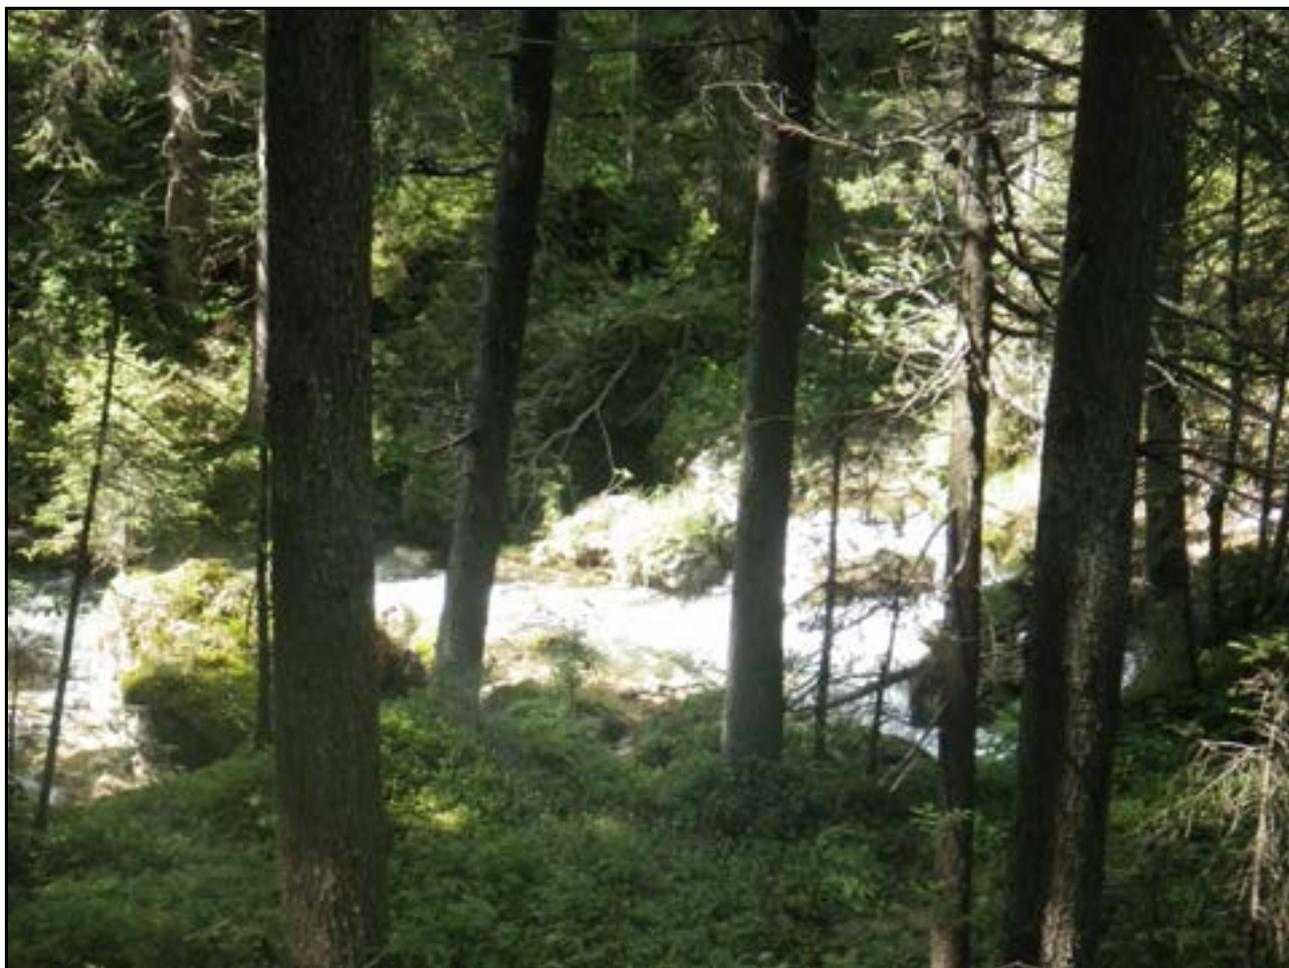
Fine Penia – fine prati in sinistra; lungh: 393 m

In sinistra orografica il territorio è dominato dai boschi di conifere mentre in destra vi è urbanizzazione rada; su entrambe le sponde la vegetazione della fascia perfluviale è costituita da formazioni arboree autoctone non riparie, meno estese in destra per la presenza di prati. Il substrato è molto diversificato, con grossi massi e rami in alveo che trattengono efficacemente la sostanza organica e creano un habitat idonee per lo sviluppo della fauna ittica (abbondanza di zone rifugio, zone di produzione di cibo e zone d'ombra).

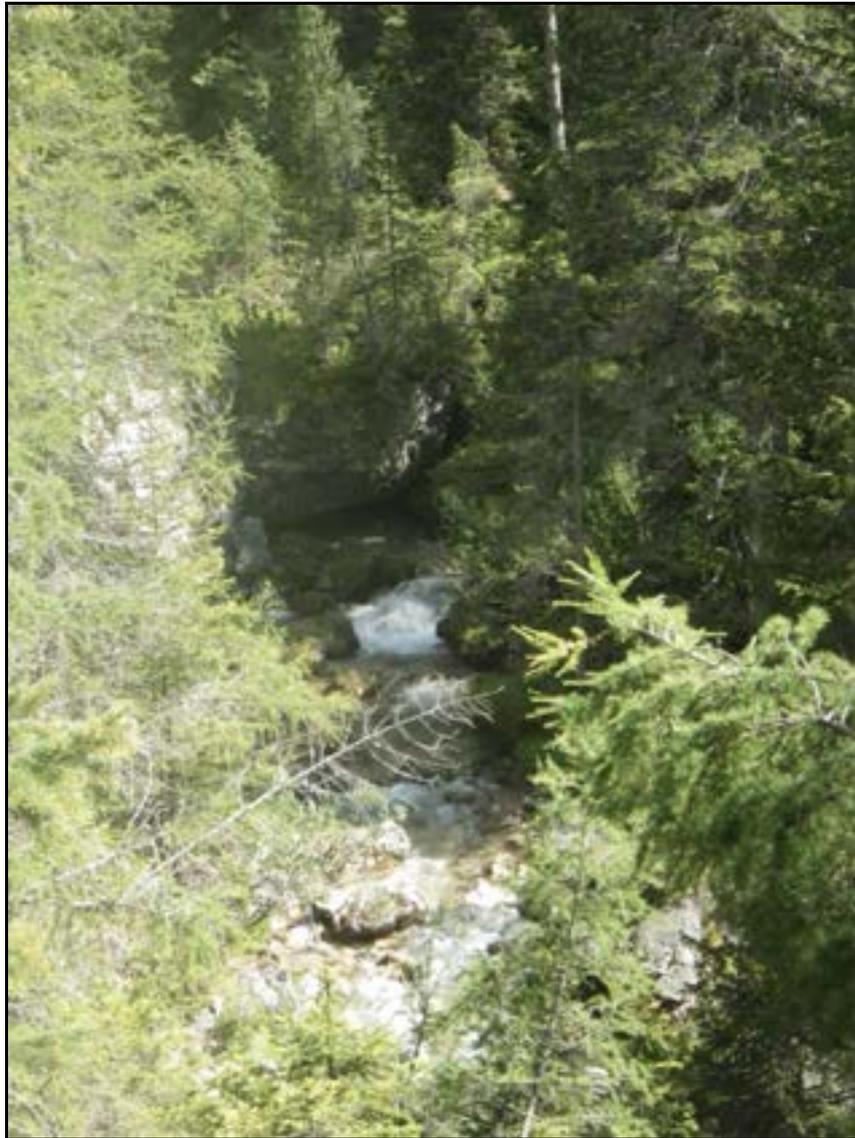
Fine prati in sinistra – strada più vicina; lungh: 406 m

Su entrambe le sponde il territorio circostante è privo di antropizzazione. Le formazioni funzionali costituite da specie autoctone a portamento arboreo hanno un'ampiezza > 30 m e sono senza interruzioni. È presente una successione di briglie poste a distanza non ravvicinata (rapporto distanza/larghezza dell'alveo di morbida >3:1) che incidono sulla sezione trasversale e sull'erosione. Gli sbarramenti non sono superabili dalla fauna ittica. L'acclività dei versanti limita l'efficacia di esondazione, mentre le caratteristiche morfologiche sono diversificate ed integre. Alle domande riguardanti le componenti biologiche è attribuito il massimo punteggio di funzionalità.

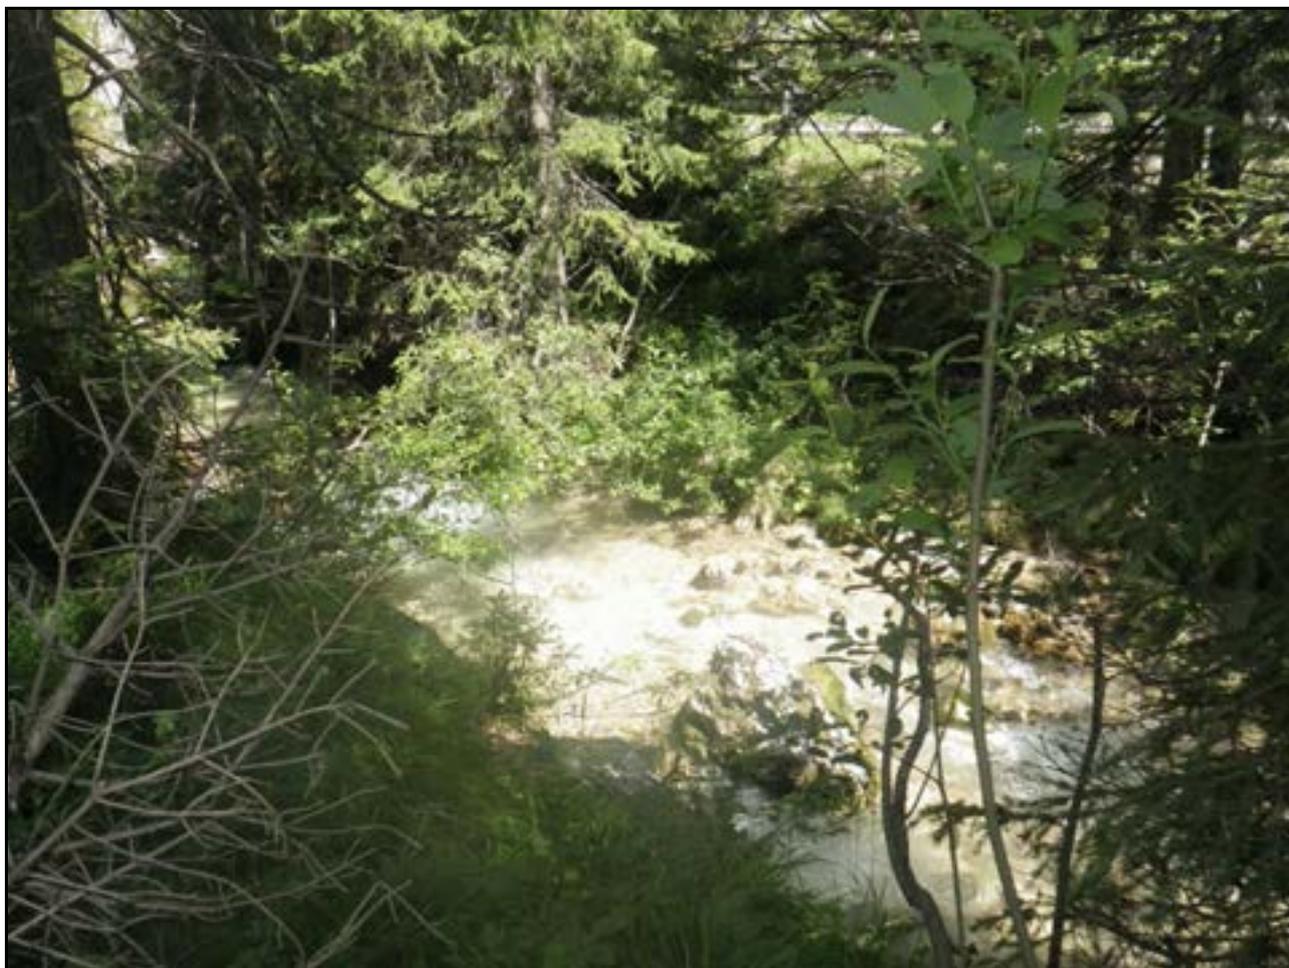
Strada più vicina – fine bosco/inizio area pic nic; lungh: 344 m

In questo tratto in destra la formazione arborea autoctona è accompagnata da una bordura di arbusti ripari, in sinistra la strada limita lo sviluppo delle specie autoctone ad una più stretta formazione arbustiva. Il substrato è stabile ma con minore efficacia ritentiva dei tratti a valle. L'assenza di periphyton e macrofite tolleranti, la consistenza del detrito che risulta costituito da frammenti fibrosi e la composizione della comunità macrobentonica (Nemuridae, Heptageniidae, Blephariceridae), indicano un'ottimo stato ecologico del corso d'acqua.

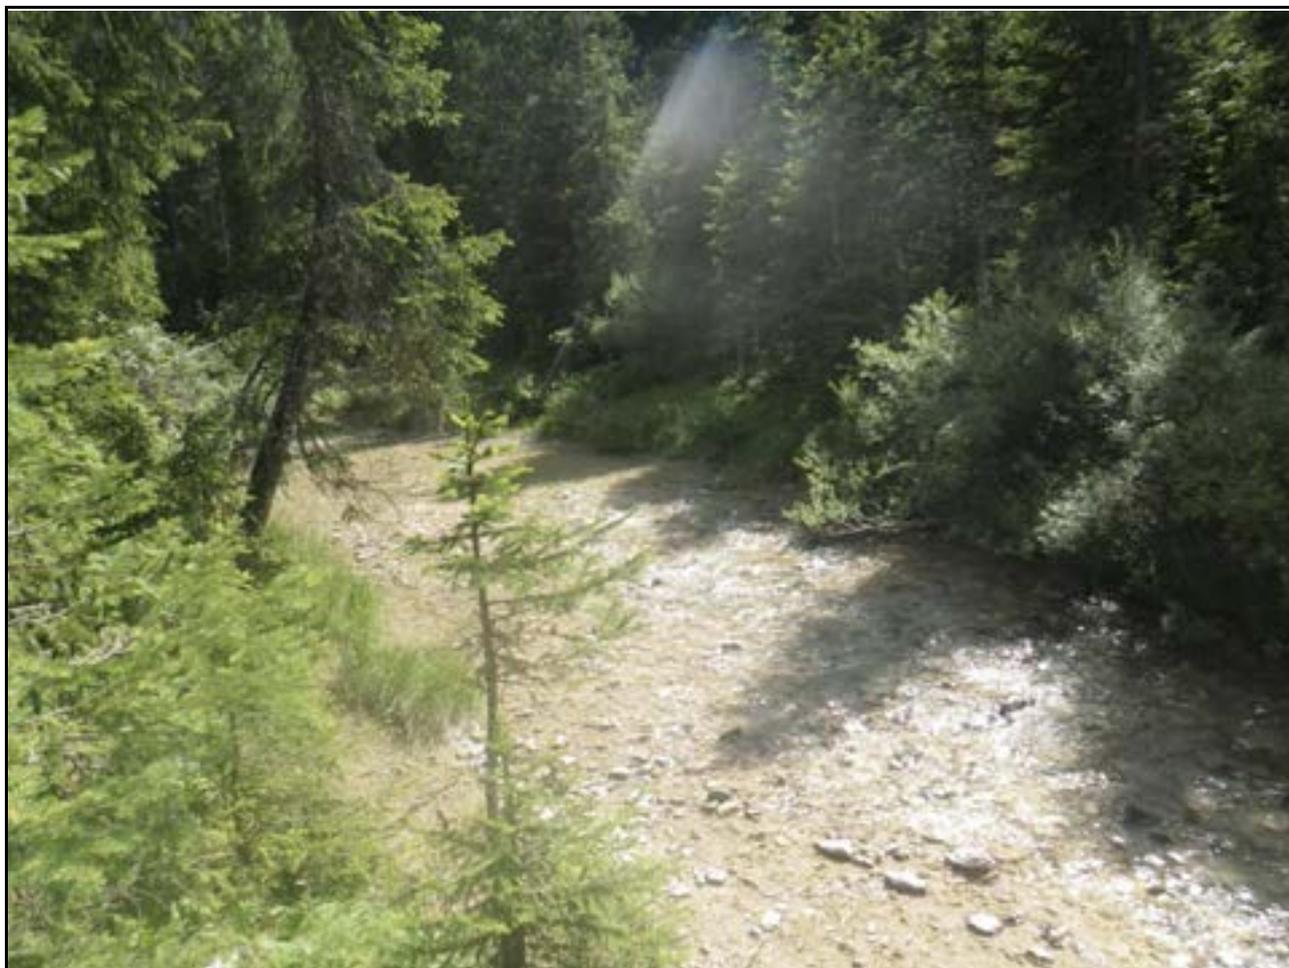
Fine bosco/inizio area pic nic – inizio bosco in destra; lungh: 341 m

La sponda sinistra è caratterizzata da una bordura di arbusti ripari con ampiezza limitata dalla presenza di prati regolarmente rasati e con panchine, che creano anche interruzioni nella copertura delle chiome comprese tra 5 e 15%; in sinistra la stessa bordura è seguita dalla formazione arborea autoctona non riparia, che si estende sui versanti. Il substrato poco diversificato, determina l'assenza di elementi idromorfologici distinti: prevale il *run*. Le condizioni biologiche ricalcano quanto osservato a valle.

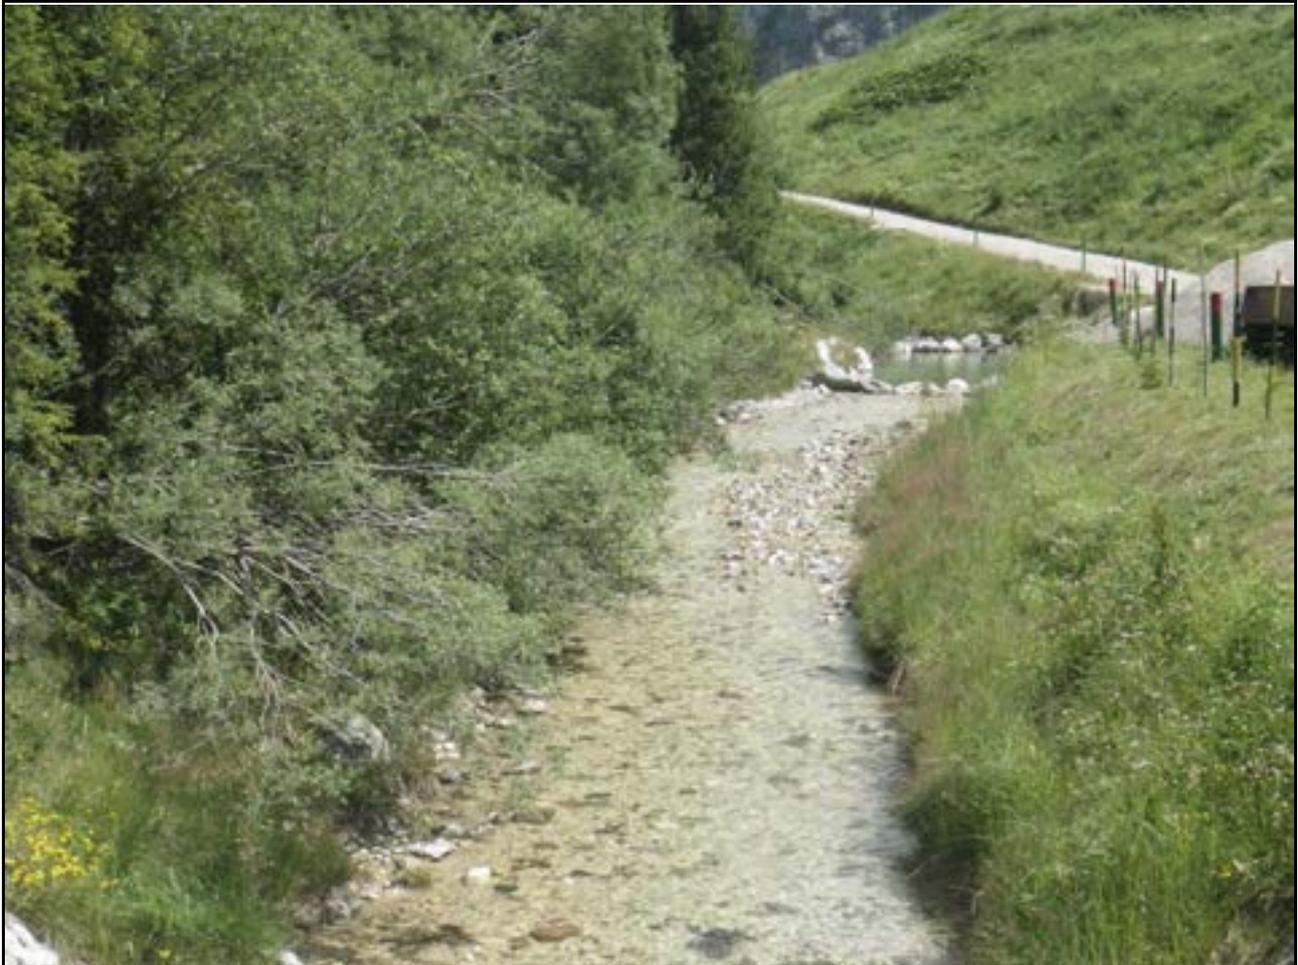
Inizio cava – inizio bosco in sinistra; lungh: 167 m

La cava in sponda sinistra determina un territorio fortemente antropizzato: su questa sponda non c'è sviluppo di vegetazione nella fascia perifluviale (solo vegetazione erbacea che non costituisce una bordura). In destra si insedia una formazione arborea autoctona non riparia, ampia più di 30 m ma con discontinuità comprese tra il 10 e il 25% in particolare in corrispondenza del ponte per la cava. Le altre variabili sono come il tratto precedente.

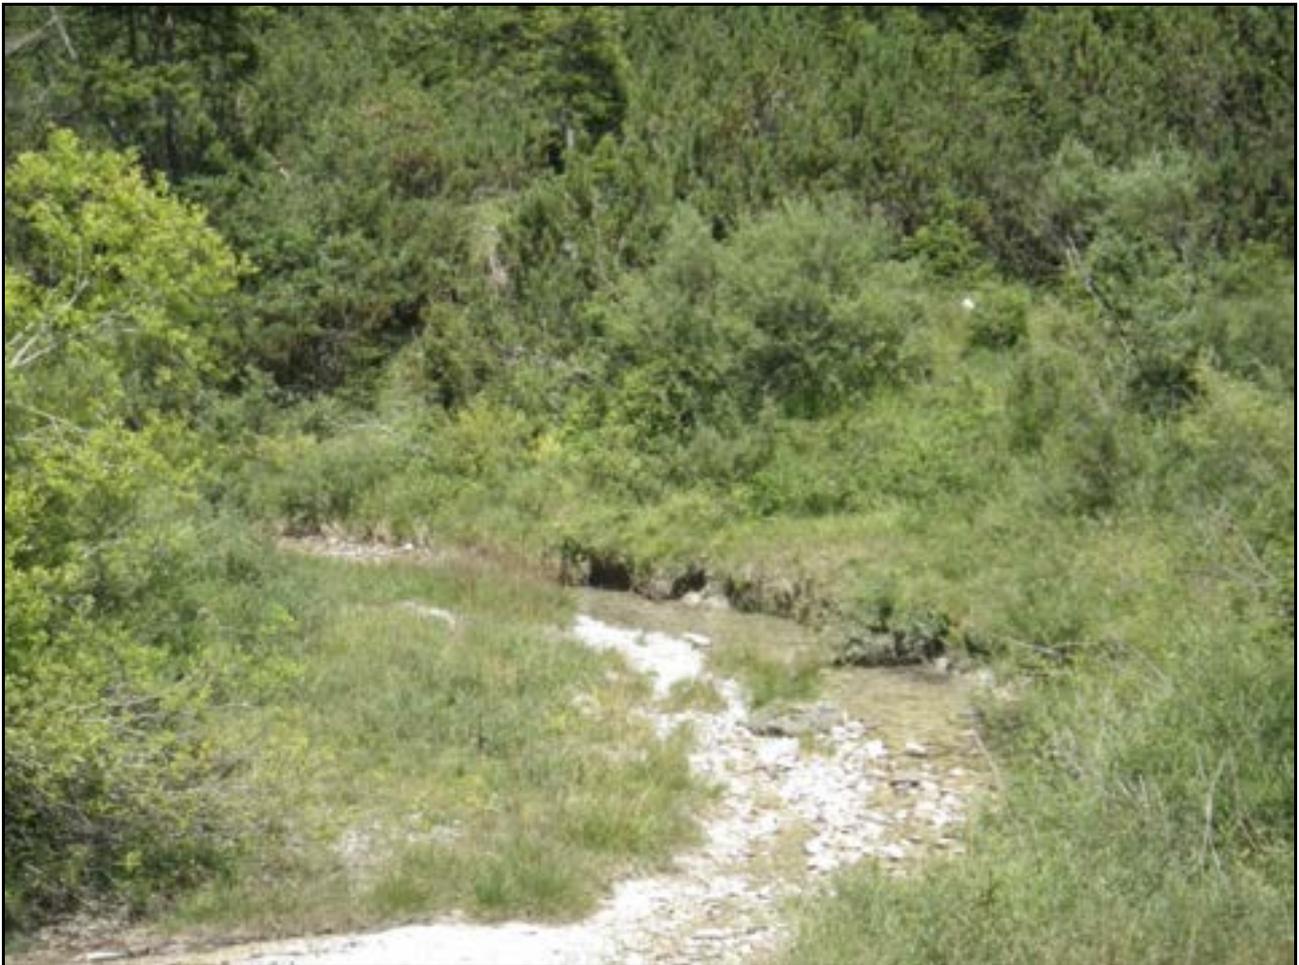
AVIS183

In entrambe le sponde si sviluppa la formazione arborea autoctona non riparia preceduta da una bordura di arbusti ripari. In destra il complesso delle formazioni funzionali ha un'estensione trasversale compresa tra 10 e 30 m, a causa della strada che costeggia il corso d'acqua. Il substrato è ancora poco diversificato, con prevalenza di ciottoli facilmente movibili con le piene. Si nota una certa erosione ma localizzata solo all'esterno delle curve. Le componenti biologiche non variano rispetto al tratto a valle.

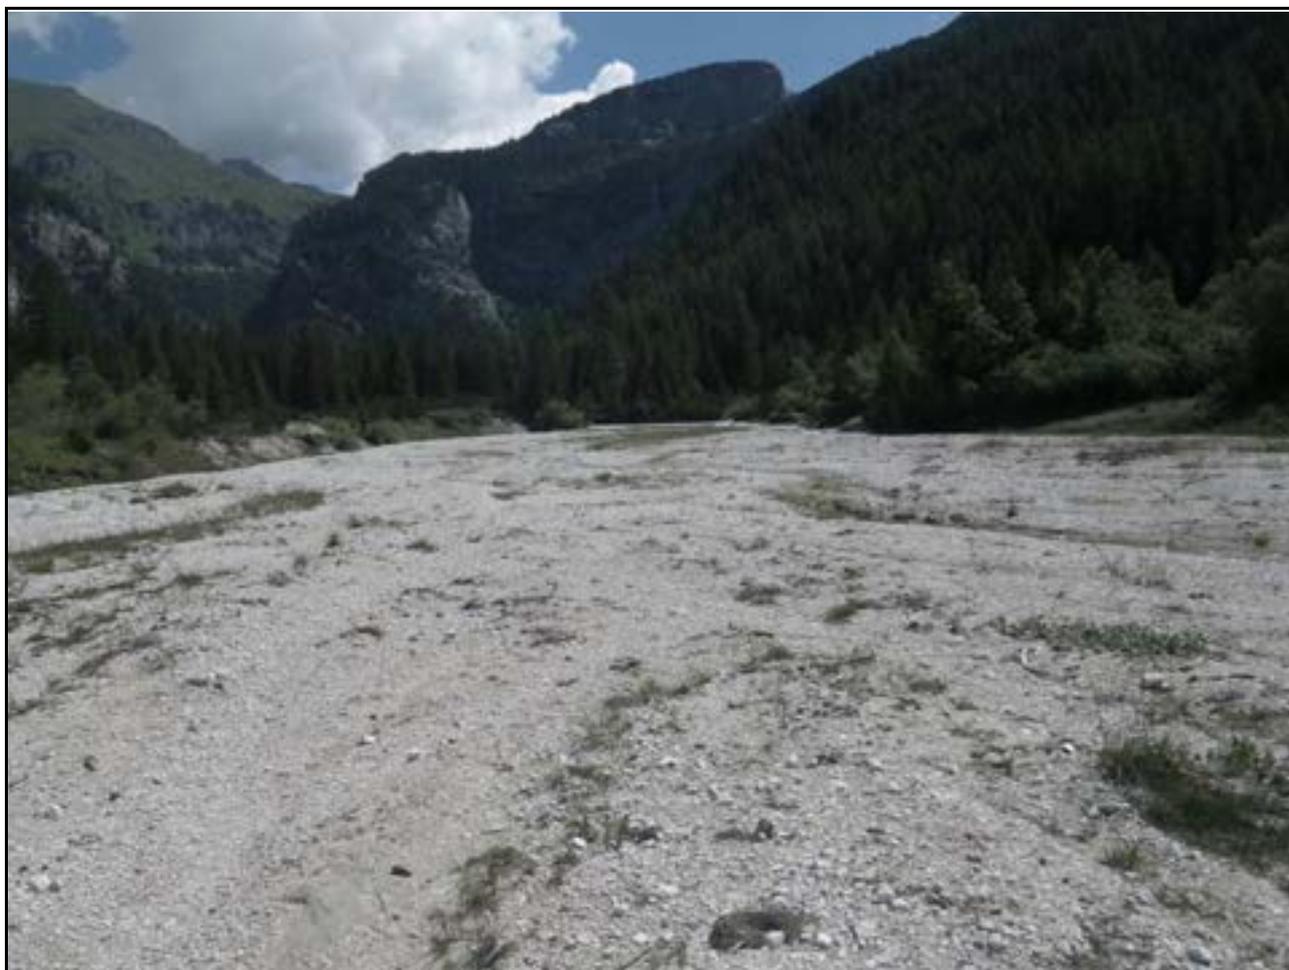
Il tratto AVIS184 è caratterizzato da un'ampia zona esondabile: l'ampiezza dell'alveo di piena ordinaria è tra 2 e 3 volte la larghezza dell'alveo di morbida, con presenza di canali secondari. La vegetazione presente nella fascia perfluviale è costituita da bordure di arbusti ripari, in compresenza con le formazioni arboree autoctone non riparie che si estendono sui versanti. Il fondo è ciottoloso e con scarsa efficacia ritentiva della sostanza organica. Sulle rive l'erosione è evidente l'incisione verticale. L'ittiofauna non trova condizioni favorevoli per il proprio sviluppo, con scarse zone rifugio, scarse zone di produzione di cibo e scarsa ombreggiatura. La comunità macrobentonica risulta poco equilibrata e diversificata, soprattutto per la scarsità d'acqua in alveo.

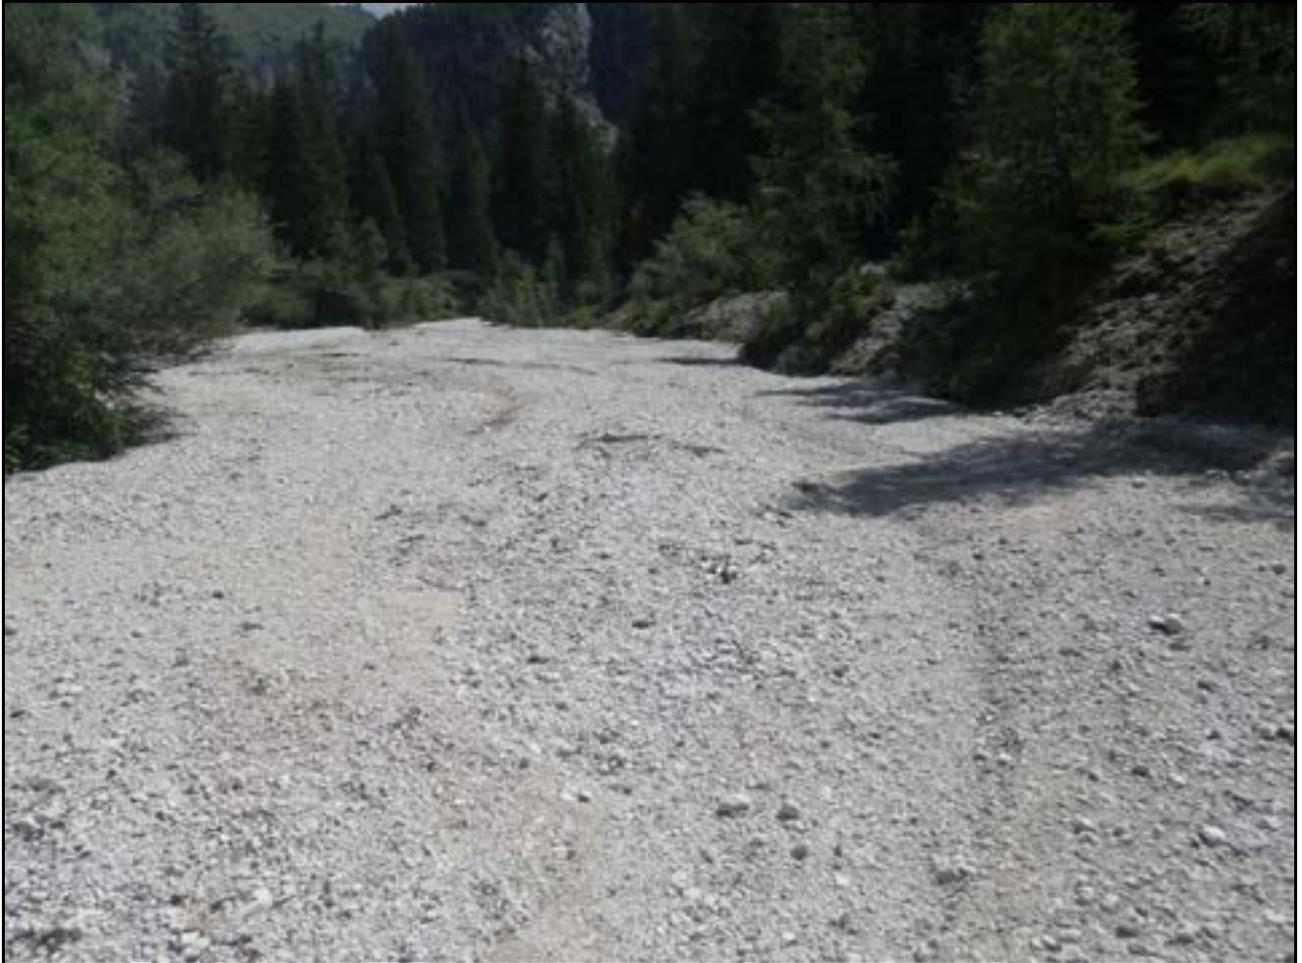
AVIS185

Tratto non rilevato perché privo di acqua in alveo.

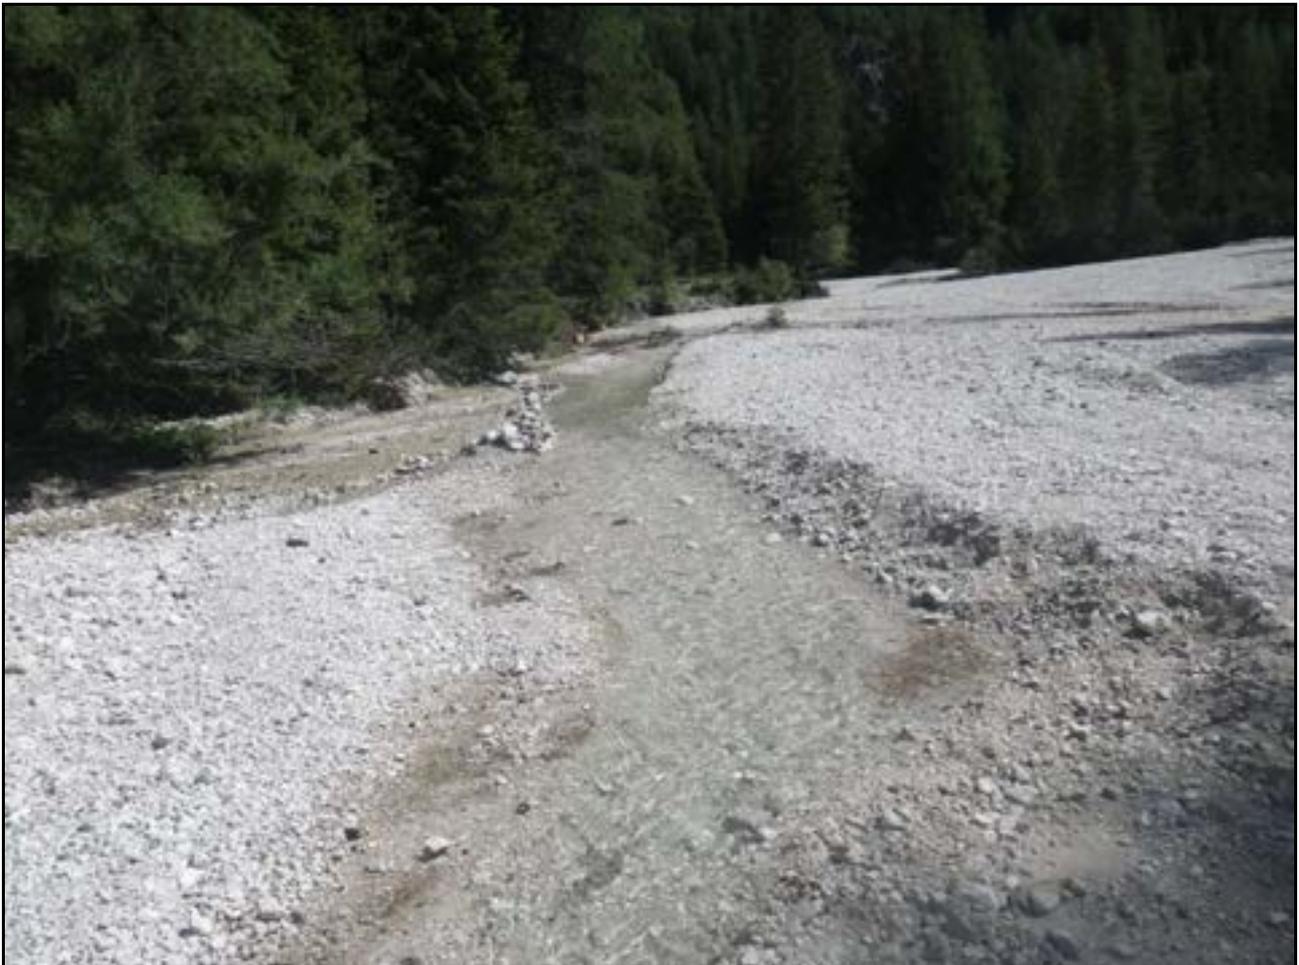
AVIS186

Anche in questo tratto l'efficienza di esondazione è garantita dalla piana adiacente formata da diversi canali secondari ed evidenziata dalla presenza di deposito di materiale di riporto. L'incisione delle rive è limitata e la sezione trasversale integra, con elevata diversità ambientale. Il campionamento della comunità macrobentonica ha evidenziato la presenza di una comunità ben strutturata: Plecotteri Nemouridae, Efemerotteri Heptageniidae e Baetidae, Tricotteri Limnephilidae, Ditteri Simuliidae e Chironomidae e Tricladi Planariidae.

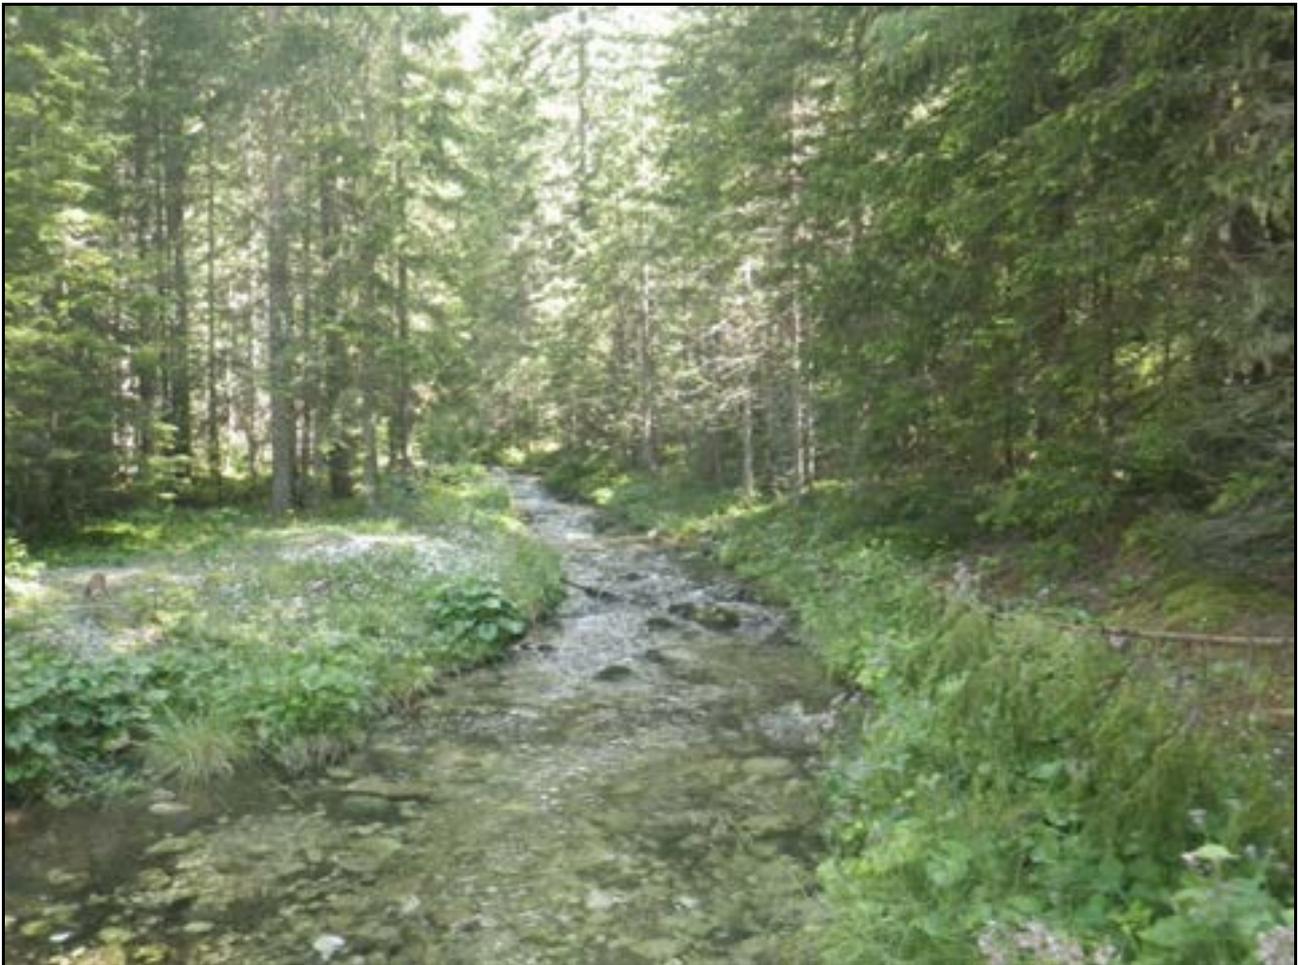
AVIS187

In sponda destra è presente un albergo che determina un territorio circostante non completamente naturale. La vegetazione della fascia perfluviale è costituita da formazioni arboree autoctone non riparie che si estendono per un'ampiezza > 30 m e senza interruzioni. Qui il t. Avisio torna ad essere confinato dai versanti, con efficienza di esondazione nulla. Prevale un solo elemento idromorfologico, il *run*, anche per l'assenza di grossi massi che possono creare raschi. L'erosione delle rive è assente.

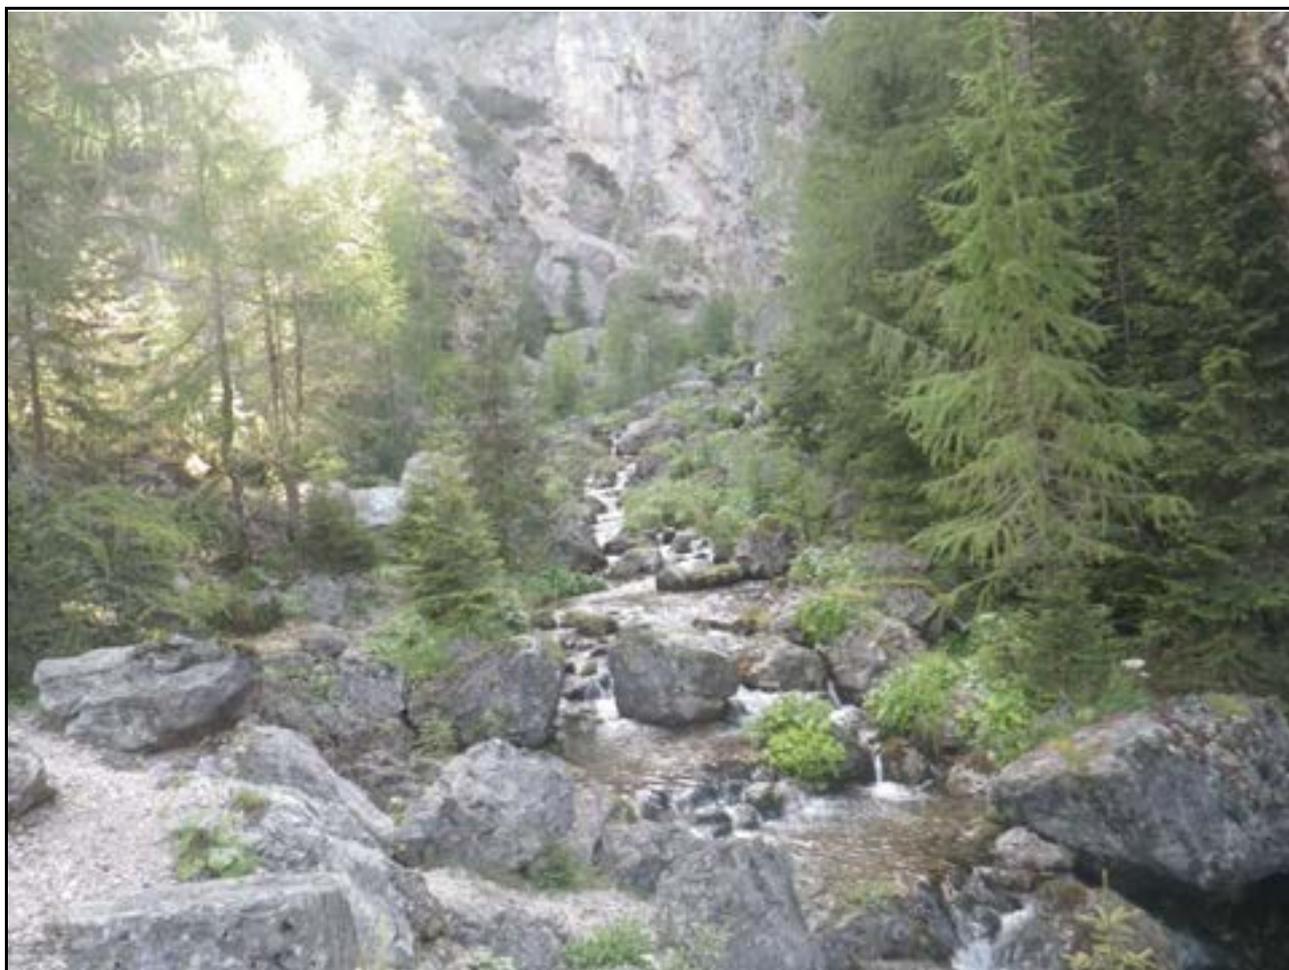
AVIS188

Il corso d'acqua scorre in un territorio naturale, circondato da boschi di conifere. Le formazioni arboree autoctone che costituiscono la vegetazione perfluviale sono frequentemente interrotte dall'affioramento di roccia dai versanti. Le pareti rocciose limitano la diversificazione morfologica della sezione trasversale. Il substrato invece risulta costituito da grossi massi stabilmente incassati che consentono un'efficace ritenzione della sostanza organica e creano un habitat idoneo per la vita dei pesci. L'idromorfologia è caratterizzata dall'andamento step&pool.

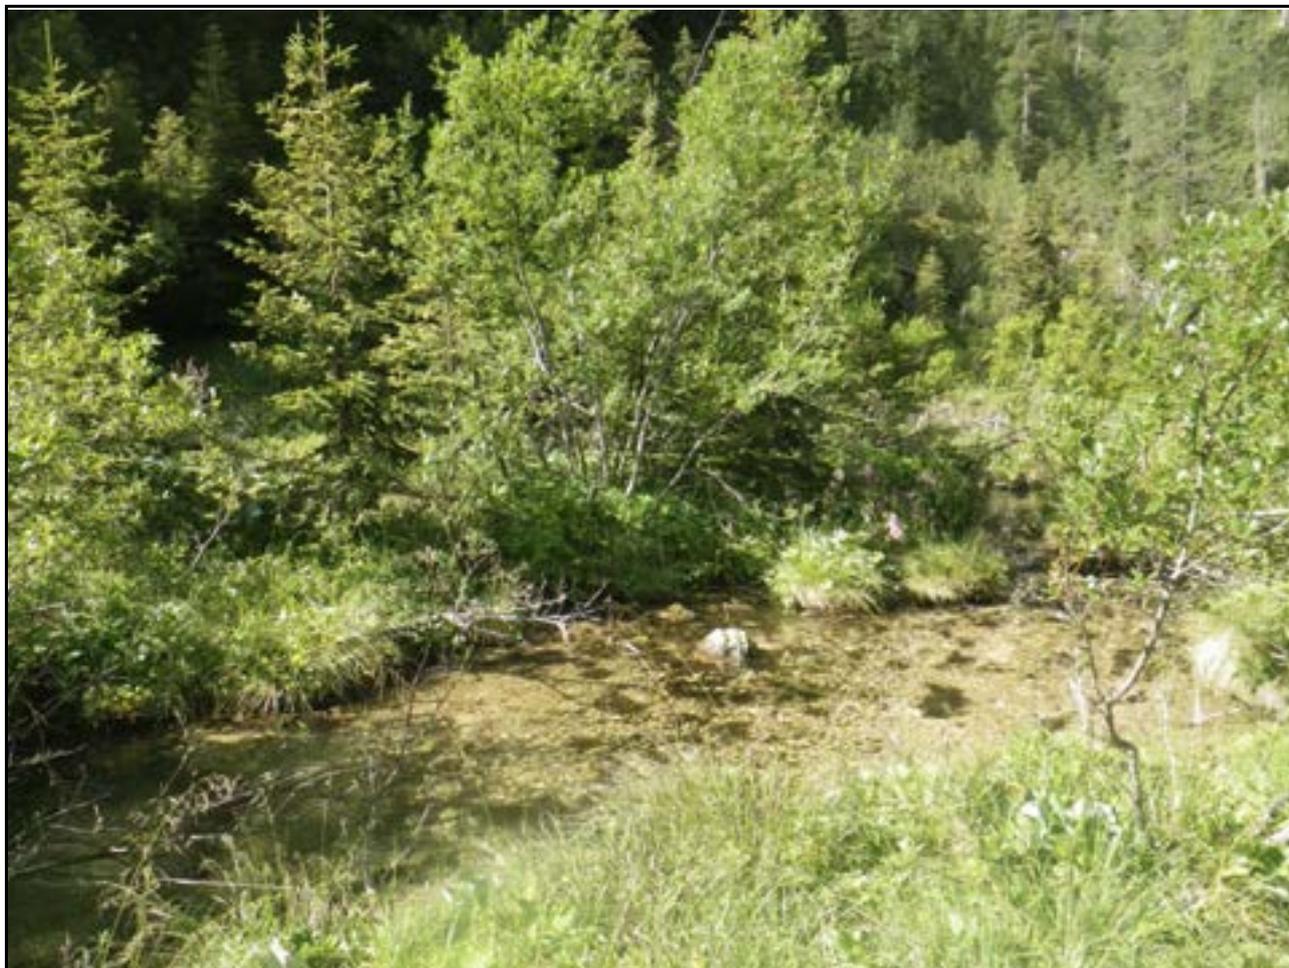
AVIS189

L'ultimo tratto del t. Avisio termina a 1800 m s.l.m.; la minore pendenza dei versanti permette lo sviluppo di bordure di arbusti riapri, in compresenza con le formazioni arboree autoctone non riparie: il complesso delle formazioni funzionali mostra alcune interruzioni (comprese tra il 10 e il 25%) per la presenza di praterie naturali in destra e per l'affioramento di roccia in sinistra. Anche il fondo è meno stabile, per la presenza di materiale a granulometria minore. Le componenti biologiche non mostrano segni di alterazione.
