Torrente Barnes

Tabella 1: Punteggio, livello, giudizio IFF reale e relativo

Documentazione fotografica e commento ai tratti

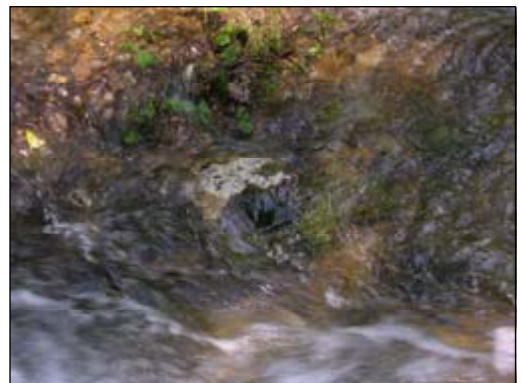
Il tratto BARN012 si differenzia dal precedente solo per l'ampiezza delle formazioni funzionali presenti in fascia perfluviale: in destra non supera i 10 metri, a causa di una strada forestale che corre parallela al torrente, mentre in sinistra ha un'estensione superiore ai 30 metri. Si riscontra sempre una discreta presenza di alghe filamentose. Il campionamento dei macroinvertebrati ha mostrato una comunità sufficientemente diversificata, composta da Plecotteri del genere *Leuctra*, Efemerotteri dei generi *Ecdyonurus* e *Baetis*, Tricotteri delle famiglie Rhiacophilidae e Sericostomatidae, Ditteri delle famiglie Simuliidae e Chironomidae, Oligocheti della famiglia Lumbricidae, Coleotteri e Tricladi.

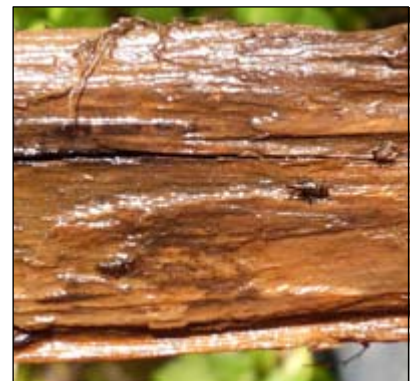
Nella fascia perfluviale di destra è presente una formazione arbustiva di specie autoctone non riparie (con abeti e larici), priva di interruzioni e di ampiezza inferiore ai 10 metri. In sinistra invece si è instaurata una formazione a saliconi, di ampiezza compresa tra i 10 metri e i 30 metri e con interruzioni comprese tra il 10% e il 25%. Il substrato dell'alveo è molto diversificato. L'erosione è assente e la sezione è integra. L'idoneità ittica ottiene un giudizio buono. L'idromorfologia è di tipo step&pool. All'interno dell'alveo bagnato non sono presenti macrofite tolleranti, il detrito è fibroso e la comunità macrobentonica è ben strutturata e diversificata, composta anche da *taxa* molto sensibili l'inquinamento. Essa risulta infatti costituita da Plecotteri delle famiglie Nemouridae e Perlidae, Efemerotteri delle famiglie Heptageniidae e Baetidae, Tricotteri delle famiglie Limnephilidae ed Hydropschidae, Coleotteri della famiglia Elmidae, Ditteri delle famiglie Blephariceridae, Chironomidae e Simuliidae.
