Rio Bedù di San Valentino

Documentazione fotografica e commento ai tratti

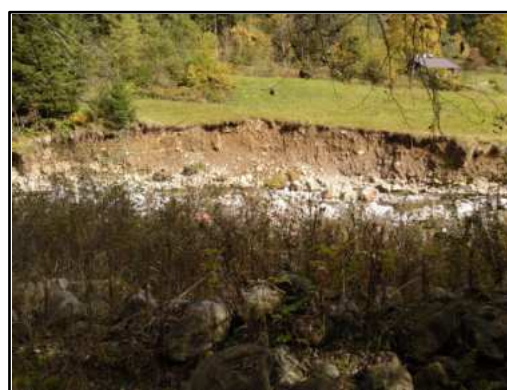
BEDV023	1	2	2b	3	4	5	6	7	8	9	10	11	12	13	14	IFF	
	TER	VP1	VP2	AMP	CON	CID	ESO	RIT	ERO	SEZ	ITT	IDR	CVA	DET	MBT	Punteggio	Livello
Dx	25	25		10	15	20	1	25	20	20	20	15	15	15	20	246	II
Sx	25	25		15	15	20	1	25	20	20	20	15	15	15	20	251	I-II
Fine prati in destra e sinistra – ponte strada forestale; lungh: 581 m
