# Rio Cadino

**Tabella 1: Punteggio, livello, giudizio IFF reale e relativo**

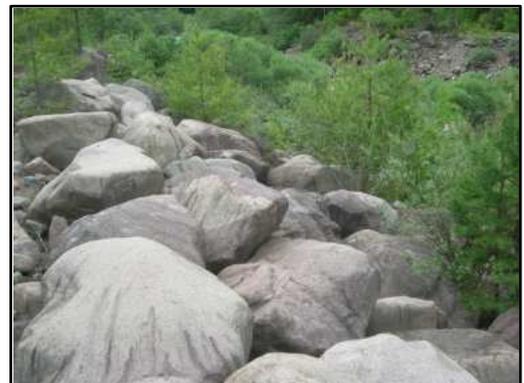
In questo tratto continuano le stesse formazioni vegetazionali presenti nel tratto precedente. In sponda destra è però presente un'opera di difesa longitudinale costituita da grossi massi appoggiati sulla riva, che, oltre a evitare l'erosione e contenere i fenomeni di piena, creano un'interruzione nello sviluppo della fascia perfluviale, compresa tra il 10 e il 25%, dovuta alla debole crescita della vegetazione. La sezione trasversale risulta rimaneggiata, non completamente naturale. Le componenti biologiche raggiungono il massimo punteggio di funzionalità.

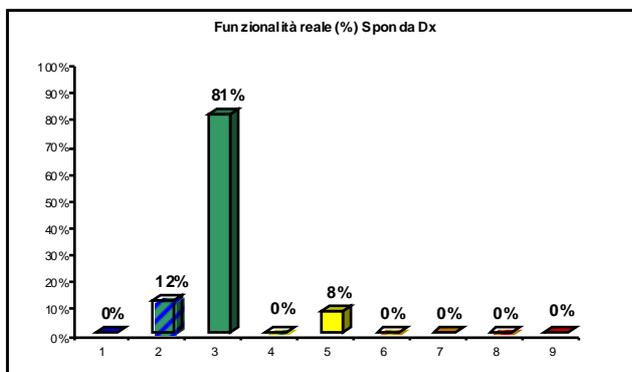
Figura 7a: Grafici della distribuzione percentuale dei giudizi di funzionalità reale per la sponda destra

Funzionalità reale	Lungh. Tot Dx (m)	% Dx	Lungh. Tot Sx (m)	% Sx
ottimo	0	0%	0	0%
ottimo-buono	1457	12%	2209	18%
buono	9951	81%	9014	73%
buono-mediocre	0	0%	419	3%
mediocre	952	8%	52	0%
mediocre-scadente	0	0%	667	5%
scadente	0	0%	0	0%
scadente-pessimo	0	0%	0	0%
pessimo	0	0%	0	0%

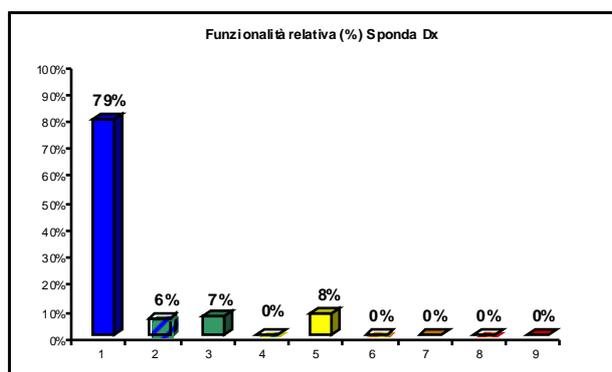
Figura 8a: Grafici della distribuzione percentuale dei giudizi di funzionalità relativa per la sponda destra

I tratti del rio Cadino rientrano in 3 categorie tipologiche fluviali: fondovalle stretto (FS), fondovalle ampio (FA) e montano (MT). La quasi totalità dei tratti con giudizio reale buono e ottimo-buono, ottengono un giudizio di funzionalità relativa ottimo: il 79% della lunghezza in sponda destra e l'81% della lunghezza in sponda sinistra. Ciò evidenzia che la limitazione della funzionalità ecosistemica non è dovuta solamente a fattori antropici ma anche alle caratteristiche ambientali in cui è inserito il corso d'acqua, in particolare la forte acclività dei versanti. La percentuale della lunghezza dei tratti con giudizio mediocre-scadente è la stessa della funzionalità reale: la bassa funzionalità è qui legata, più che a cause naturali, alla presenza di pressioni antropiche e di opere di artificializzazione dell'alveo.

Funzionalità relativa	Lungh. Tot Dx (m)	% Dx	Lungh. Tot Sx (m)	% Sx
ottimo	9816	79%	10038	81%
ottimo-buono	720	6%	462	4%
buono	873	7%	1193	10%
buono-mediocre	0	0%	0	0%
mediocre	952	8%	0	0%
mediocre-scadente	0	0%	667	5%
scadente	0	0%	0	0%
scadente-pessimo	0	0%	0	0%
pessimo	0	0%	0	0%
