Rio Caldosè

Tabella 1: Punteggio, livello, giudizio IFF reale e relativo

Documentazione fotografica e descrizione dei tratti

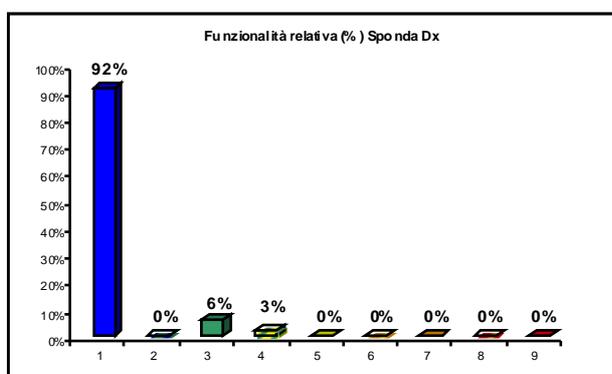
Figura 5a: Grafici della distribuzione percentuale dei giudizi di funzionalità relativa per la sponda destra

Tutti i tratti del rio Caldosè rientrano nella categoria tipologica del montano (MT). Il calcolo mostra un netto miglioramento della funzionalità, con la quasi totalità della lunghezza che rientra nel giudizio ottimo (92% in entrambe le sponde). Questo indica che la funzionalità reale è limitata da fattori naturali (caratteristiche tipiche dei corsi d'acqua montani), più che da fattori antropici.
