Torrente Cameras

Documentazione fotografica e descrizione dei tratti

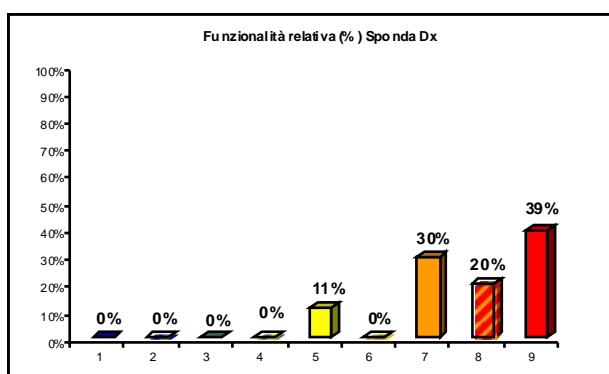
Figura 6a: Grafici della distribuzione percentuale dei giudizi di funzionalità relativa per la sponda destra

Il torrente Cameras ricade in due categorie tipologiche fluviali, il pedemontano ed il fondovalle ampio. Dato l'elevato grado di modificazione ed artificializzazione che caratterizza tutta l'asta torrentizia, con il calcolo dell'IFF relativo non si assiste ad un significativo cambio nei giudizi di funzionalità proprio perché la compromissione di questa è data più dalla elevata antropizzazione che da cause naturali.
