Torrente Ceggio

Codice RASTA	Area bacino (Kmq)	Lunghezza totale (Km)
BOZ4010000	32,8	11,7

Documentazione fotografica e descrizione dei tratti

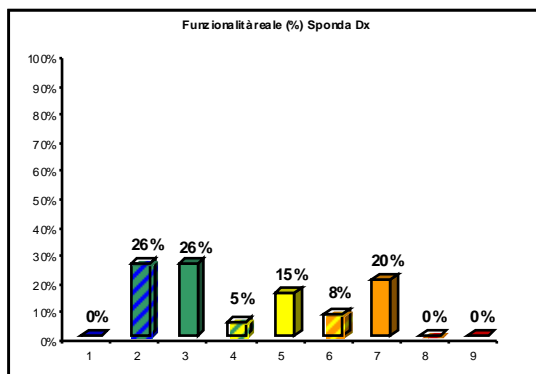
Figura 8a: Grafici della distribuzione percentuale dei giudizi di funzionalità reale per la sponda destra

Funzionalità reale	Lungh. Tot Dx (m)	% Dx	Lungh. Tot Sx (m)	% Sx
ottimo		0%		0%
ottimo-buono	2786	26%	2434	23%
buono	2732	26%	2386	22%
buono-mediocre	500	5%	779	7%
mediocre	1633	15%	2170	20%
mediocre-scadente	867	8%	955	9%
scadente	2137	20%	1931	18%
scadente-pessimo	0	0%	0	0%
pessimo	0	0%	0	0%

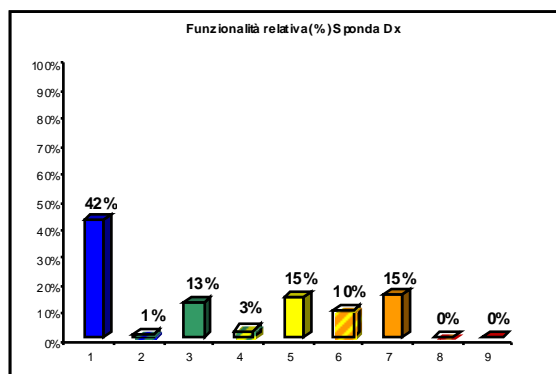
Figura 9a: Grafici della distribuzione percentuale dei giudizi di funzionalità relativa per la sponda destra

Le categorie di funzionalità potenziale rappresentate sul Ceggio sono il fondovalle, il pedemontano ed il montano. Per entrambe le sponde, più del 40% della lunghezza di torrente rilevata ricadono nel livello elevato di funzionalità relativa: sono dunque tratti ecologicamente integri. Escludendo i tratti di I livello, la funzionalità fluviale relativa risulta notevolmente ridotta rispetto alle condizioni potenziali segnalando consistenti impatti antropici..

Funzionalità relativa	Lungh. Tot Dx (m)	% Dx	Lungh. Tot Sx (m)	% Sx
ottimo	4494	42%	4336	41%
ottimo-buono	123	1%	239	2%
buono	1400	13%	1024	10%
buono-mediocre	293	3%	372	3%
mediocre	1621	15%	2078	20%
mediocre-scadente	1072	10%	1218	11%
scadente	1651	15%	1387	13%
scadente-pessimo	0	0%	0	0%
pessimo	0	0%	0	0%
