Torrente Cismon

Tabella 1: Punteggio, livello, giudizio IFF reale e relativo

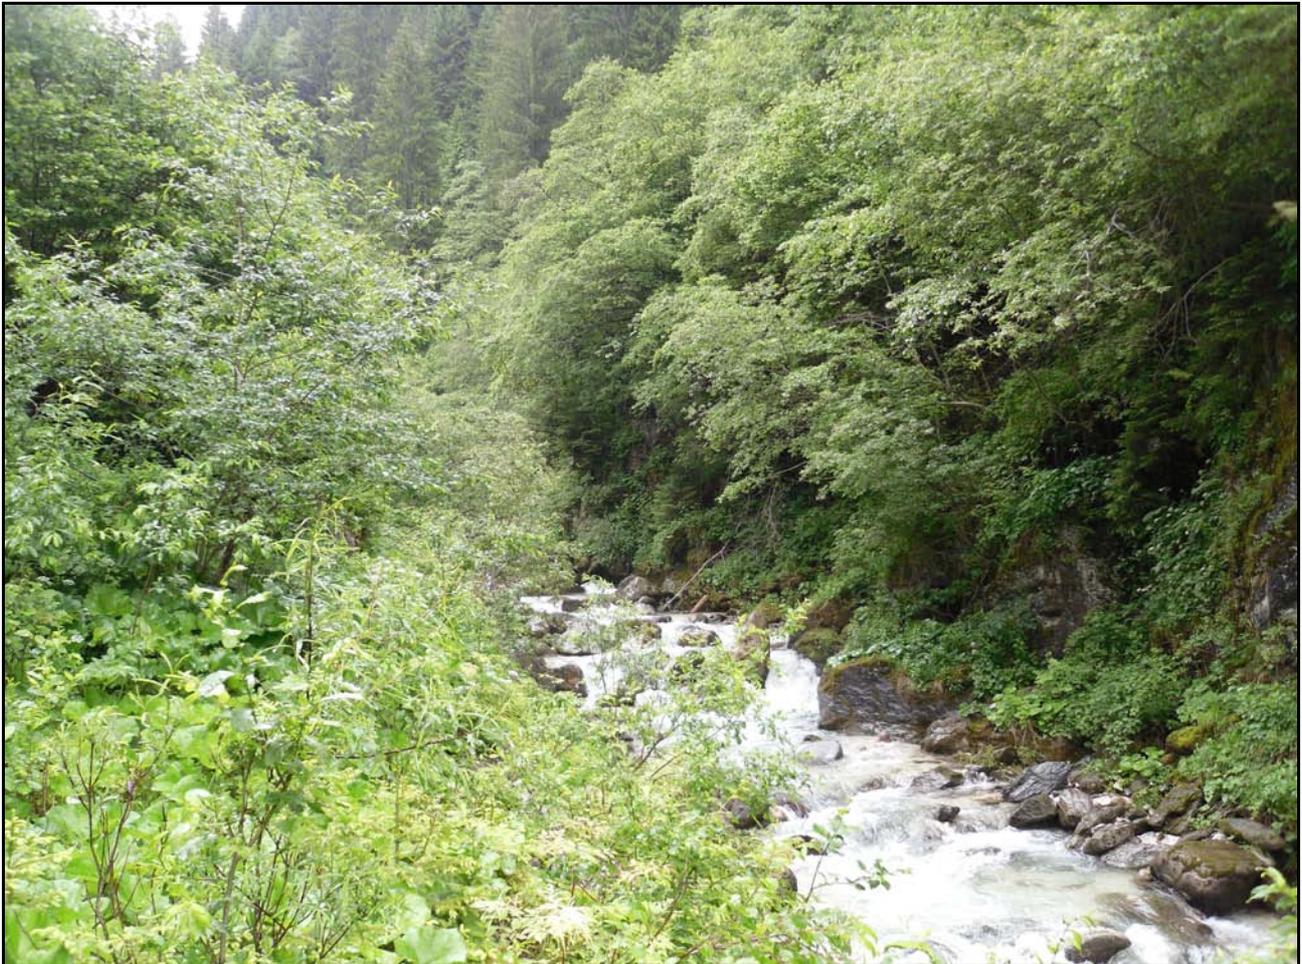
CISM049	1	2	2b	3	4	5	6	7	8	9	10	11	12	13	14	IFF	
	TER	VP1	VP2	AMP	CON	CID	ESO	RIT	ERO	SEZ	ITT	IDR	CVA	DET	MBT	Punteggio	Livello
Dx	20	25		15	15	10	1	25	5	15	20	15	15	15	20	221	II
Sx	25	25		15	15	10	1	25	5	15	20	15	15	15	20	216	II
Restituzione centrale Civertaghe – inizio briglie; lungh: 1661 m

La formazione di arbusti ripari è stata rilevata su entrambe le sponde. Questa è seguita dalla formazione arborea autoctona non riparia sia in destra che in sinistra. Per entrambe le sponde l'ampiezza cumulativa delle formazioni funzionali è superiore a 30 metri e non sono presenti interruzioni della copertura. Nel tratto sono presenti quattro briglie e la distanza tra esse è tre volte maggiore la larghezza dell'alveo di morbida. La valutazione dell'erosione, della diversità della sezione trasversale e l'idoneità ittica ha tenuto ovviamente conto di questi interventi antropici in alveo.

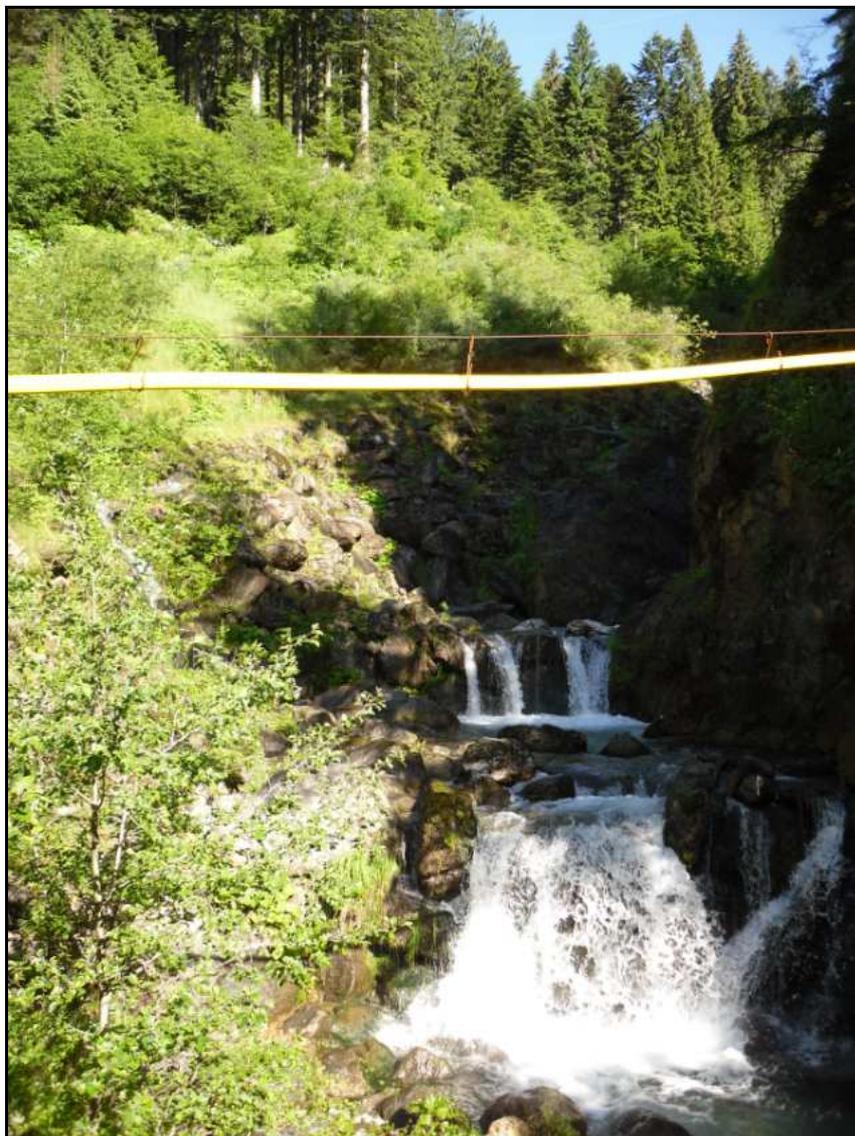
inizio briglie – fine briglie; lungh: 169 m

Lo stato del territorio è privo di opere antropiche. La vegetazione perfluviale individuata per tutte e due le sponde consiste nella bordura arbustiva riparia (con ontani, saliconi e sorbi) seguita dalla formazione arborea autoctona non riparia (con abeti rossi). Per entrambe le sponde l'ampiezza cumulativa è superiore a 30 metri e non sono presenti interruzioni. Come mostrato in fotografia, anche in questo tratto sono presenti diverse briglie ravvicinate. L'erosione quindi è nulla per entrambe le rive e la sezione trasversale è banalizzata. L'idoneità ittica è poco sufficiente.

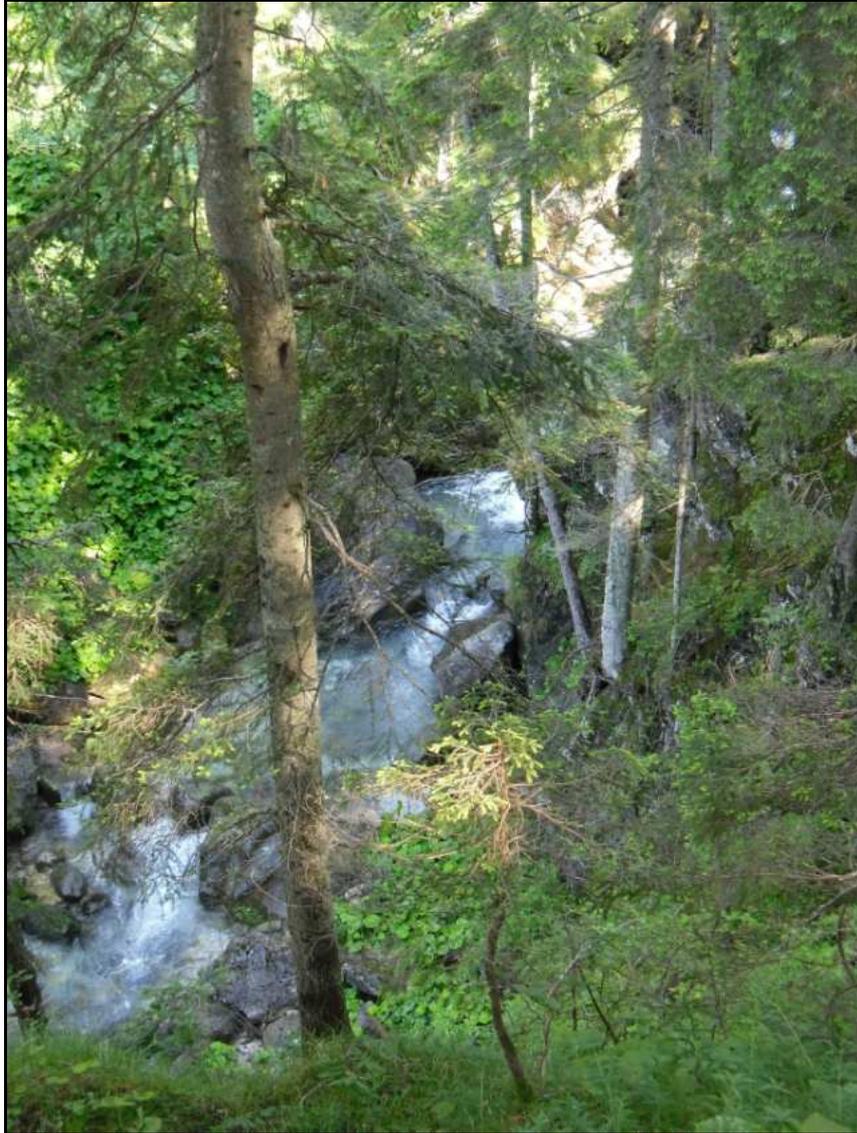
CISM051	1	2	2b	3	4	5	6	7	8	9	10	11	12	13	14	IFF	
	TER	VP1	VP2	AMP	CON	CID	ESO	RIT	ERO	SEZ	ITT	IDR	CVA	DET	MBT	Punteggio	Livello
Dx	25	10		15	15	10	1	25	20	20	20	15	15	15	20	226	II
Sx	25	10		15	10	10	1	25	20	20	20	15	15	15	20	221	II
Fine briglie – impianti di risalita S. Martino di Castrozza; lungh: 819 m

Lo stato del territorio è privo di antropizzazione. Per entrambe le sponde la vegetazione perifluviale individuata consiste nella bordura arbustiva riparia seguita dalla formazione arborea autoctona non riparia; l'ampiezza cumulativa è superiore a 30 metri e in sinistra la presenza di un cantiere, per la costruzione del depuratore, interrompe la continuità trasversale della vegetazione (per un breve tratto ampiezza inferiore a 30 m). La ritenzione degli apporti trofici è garantita dalla presenza di grandi massi e dalla compresenza di substrati diversificati. L'erosione è assente e la sezione trasversale è integra. L'idoneità ittica è elevata. L'andamento idromorfologico è di tipo step & pool. Il comparto biologico non mostra segni di alterazione.

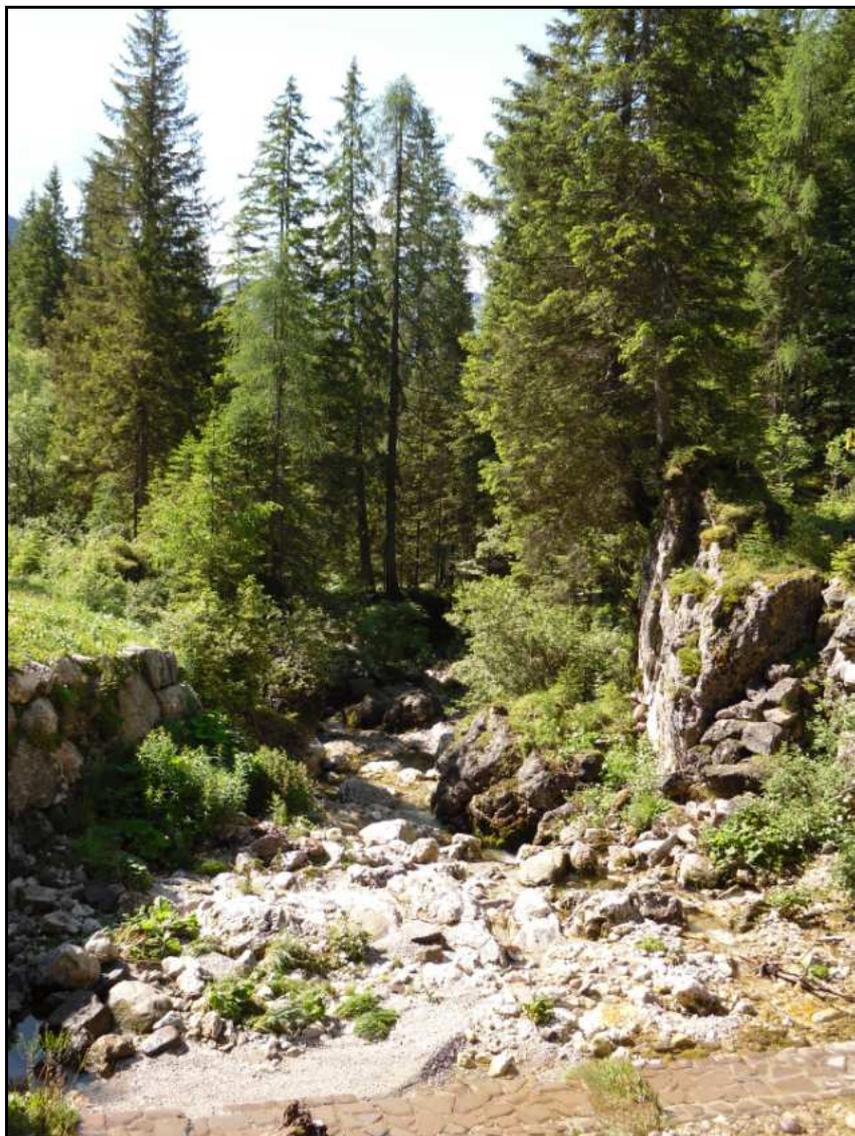
CISM052	1	2	2b	3	4	5	6	7	8	9	10	11	12	13	14	IFF	
	TER	VP1	VP2	AMP	CON	CID	ESO	RIT	ERO	SEZ	ITT	IDR	CVA	DET	MBT	Punteggio	Livello
Dx	1	10		15	15	10	1	25	20	20	20	15	15	15	20	202	II
Sx	20	10		15	15	10	1	25	20	20	20	15	15	15	20	221	II
Impianti di risalita S. Martino di Castrozza – derivazione centrale; lungh: 342 m

In destra sono presenti degli impianti di risalita; in sinistra una vasca per la raccolta di acqua derivata. Per entrambe le sponde la vegetazione perifluviale individuata consiste nella bordura arbustiva riparia seguita dalla formazione arborea autoctona non riparia; l'ampiezza cumulativa è superiore a 30 metri. Non sono state riscontrate altre differenze rispetto quanto già osservato nel tratto precedente.

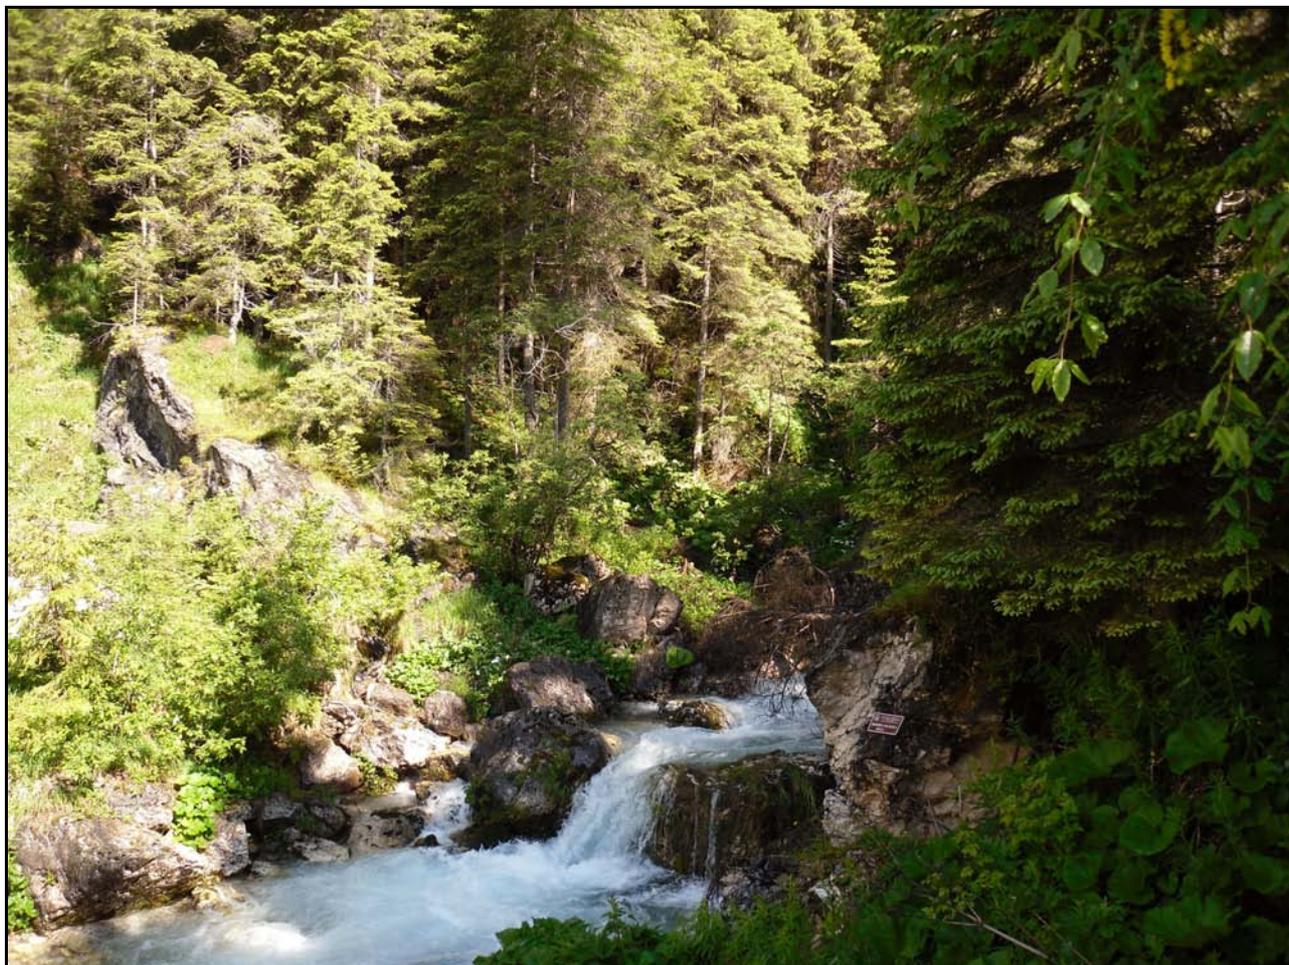
CISM053

Derivazione centrale – inizio paese; lungh: 238 m

Per entrambe le sponde la vegetazione perifluviale individuata consiste nella bordura arbustiva riparia seguita dalla formazione arborea autoctona non riparia; l'ampiezza cumulativa è superiore a 30 metri e in sinistra la presenza del depuratore interrompe la continuità trasversale della vegetazione. Il regime idrico mostra delle portate stabili su scala stagionale, con fluttuazioni non estreme.

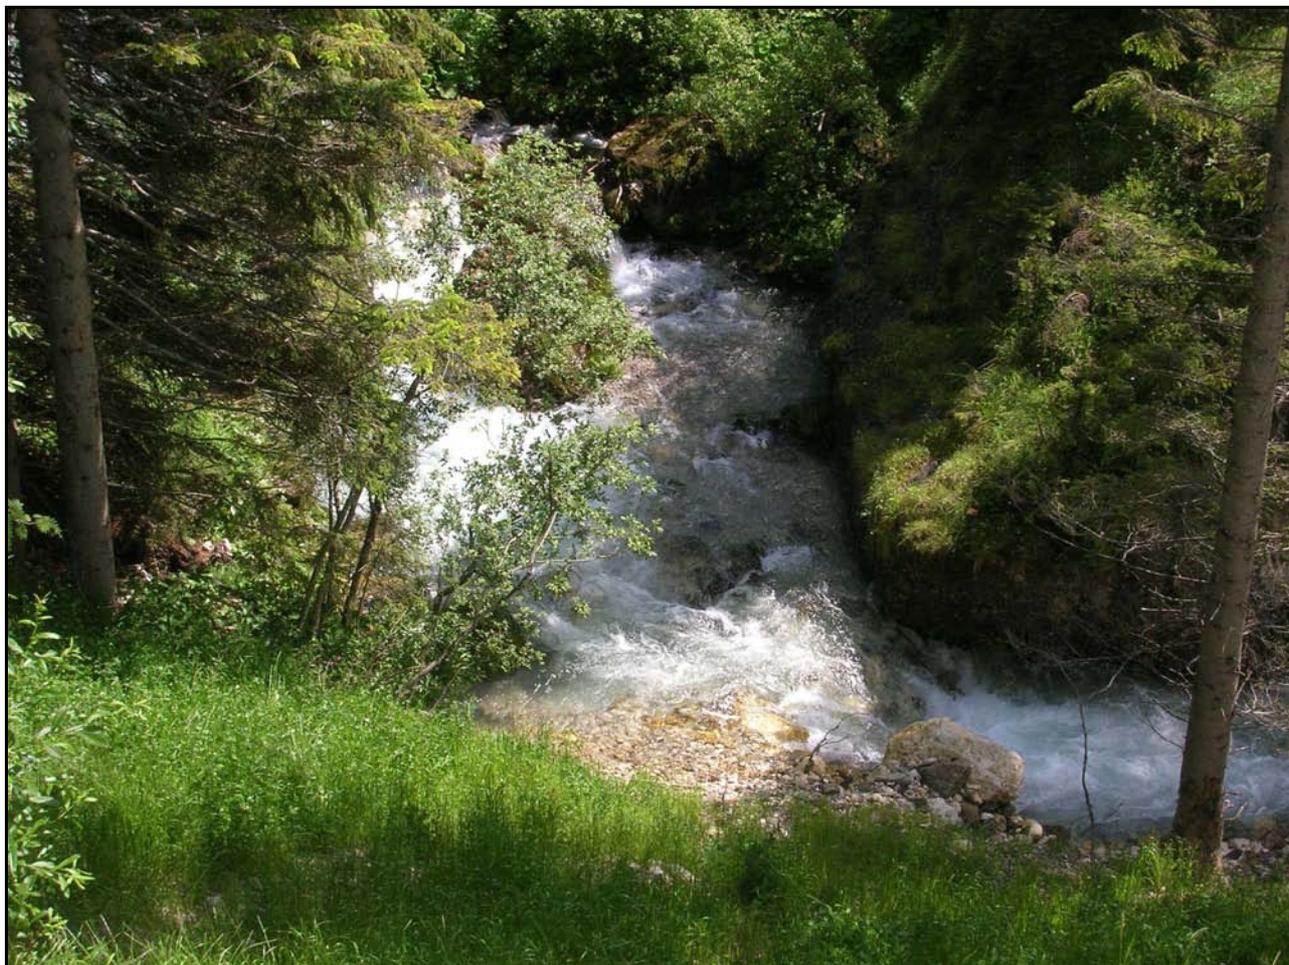
CISM054	1	2	2b	3	4	5	6	7	8	9	10	11	12	13	14	IFF	
	TER	VP1	VP2	AMP	CON	CID	ESO	RIT	ERO	SEZ	ITT	IDR	CVA	DET	MBT	Punteggio	Livello
Dx	1	10		10	10	20	1	25	15	20	20	15	15	15	20	197	II-III
Sx	1	10		10	10	20	1	25	20	20	20	15	15	15	20	202	II
Inizio San Martino di Castrozza – Inizio briglie; lungh: 423 m

Il tratto CISM054 scorre nel paese di San Martino di Castrozza; è presente una bordura di arbusti ripari in continuità con le formazioni arborate di specie non riparie (abeti rossi). L'ampiezza delle formazioni funzionali è compresa tra 30 e 10 metri limitata dalle abitazioni, con interruzioni della continuità dovute alla presenza di porzioni di suolo a copertura erbacea non igrofila. La naturale capacità di esondare è limitata dalla forte acclività dei versanti; il substrato è ben diversificato con buone strutture di ritenzione e zone di sedimentazione. L'erosione è presente in sponda destra con una limitata incisione verticale della riva. l'idoneità ittica risulta buona come le altre caratteristiche biologiche.

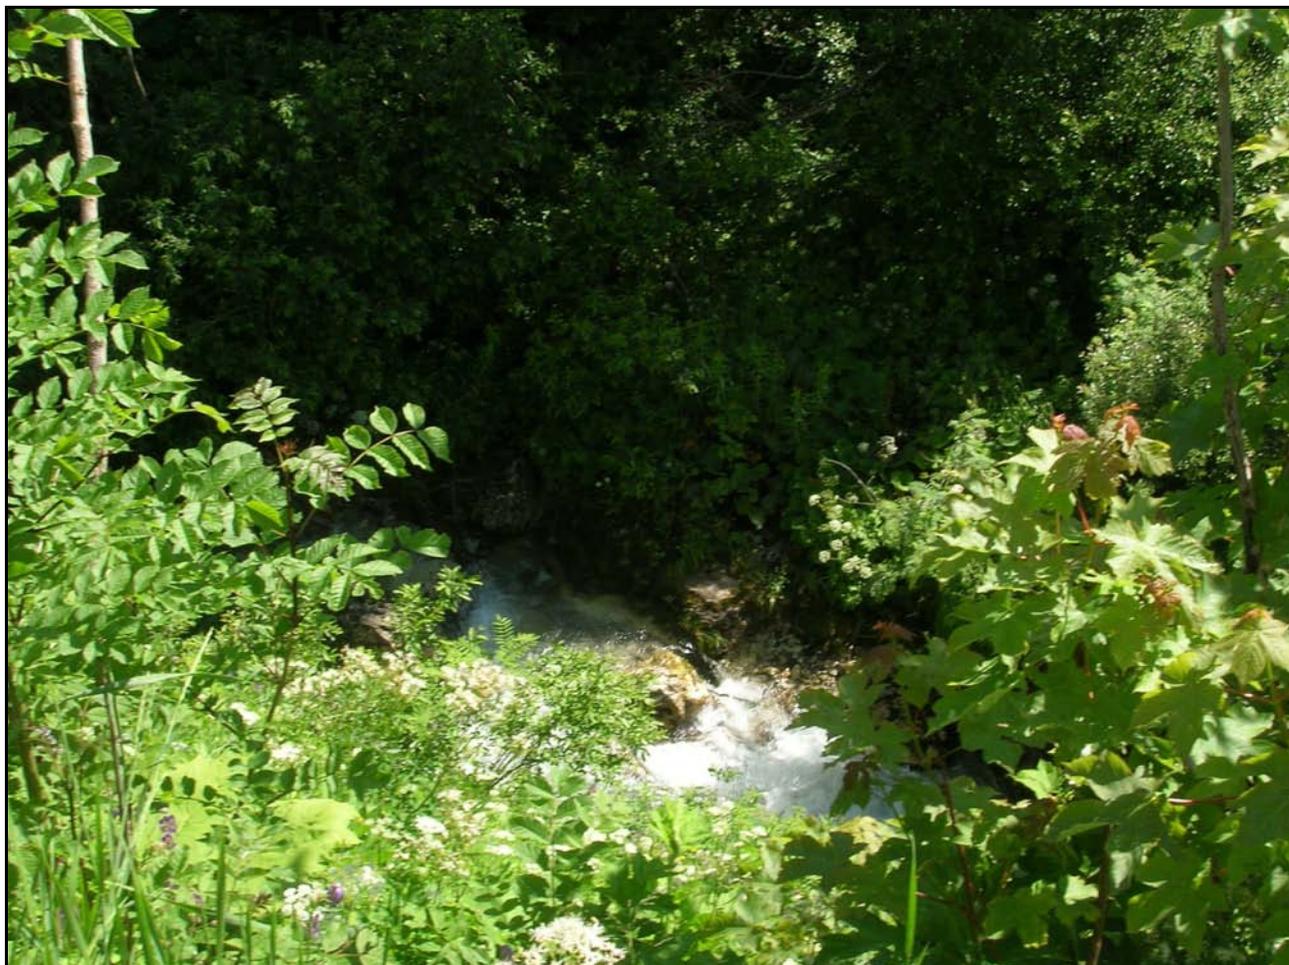
CISM055	1	2	2b	3	4	5	6	7	8	9	10	11	12	13	14	IFF	Livello
	TER	VP1	VP2	AMP	CON	CID	ESO	RIT	ERO	SEZ	ITT	IDR	CVA	DET	MBT	Punteggio	
Dx	1	10		10	10	20	1	25	15	20	20	15	15	15	20	197	II-III
Sx	1	10		10	10	20	1	25	20	20	20	15	15	15	20	202	II
Inizio Briglie – Inizio muri; lungh: 207 m

Il tratto CISM055 è caratterizzato dalla presenza di una serie di briglie con funzione antiersiva a distanza maggiore di 3 volte l'alveo di morbida; Tali briglie incidono negativamente sulle risposte delle domande 8 (erosione); 9 (sezione trasversale); 10 (idoneità ittica). 11; (idromorfologia). Le caratteristiche del comparto biologico non variano rispetto al tratto a valle.

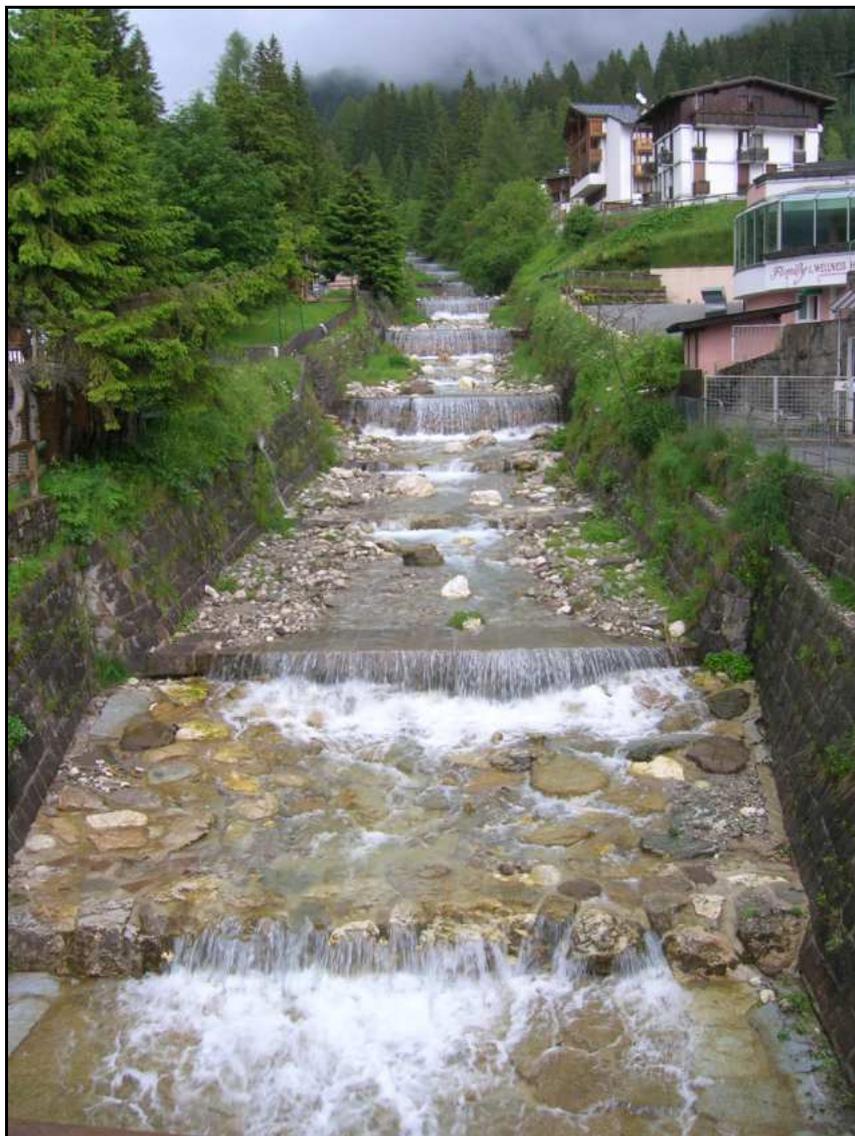
CISM056	1	2	2b	3	4	5	6	7	8	9	10	11	12	13	14	IFF	Livello
	TER	VP1	VP2	AMP	CON	CID	ESO	RIT	ERO	SEZ	ITT	IDR	CVA	DET	MBT	Punteggio	
Dx	1		1	1	1	5	1	5	1	5	1	5	15	15	20	77	IV
Sx	1		1	1	1	5	1	5	1	5	1	5	15	15	20	77	IV
Inizio muri in destra e sinistra - fine muri in destra e sinistra; lungh: 695 m

Il tratto CISM056 è artificializzato essendo confinato tra due muri di cemento; la vegetazione della fascia perifluviale è composta da erbe rade a funzionalità nulla. Il fondo è naturale tranne consolidamenti puntiformi nei pressi degli attraversamenti ma composto in prevalenza da ciottoli facilmente mobili che limitano la ritenzione del materiale organico. La presenza di una serie di briglie a distanza ravvicinata limita l'idoneità ittica del tratto che risulta scarsa. I parametri del comparto biologico (componente vegetale in alveo, detrito e comunità macrobentonica) non presentano alterazioni. I macroinvertebrati rilevati sono Plecotteri della famiglia Nemuridae Efemerotteri della famiglia Heptageniidae e del genere *Baetis*, Tricotteri delle famiglie Limnephilidae, Ditteri Simuliidae.

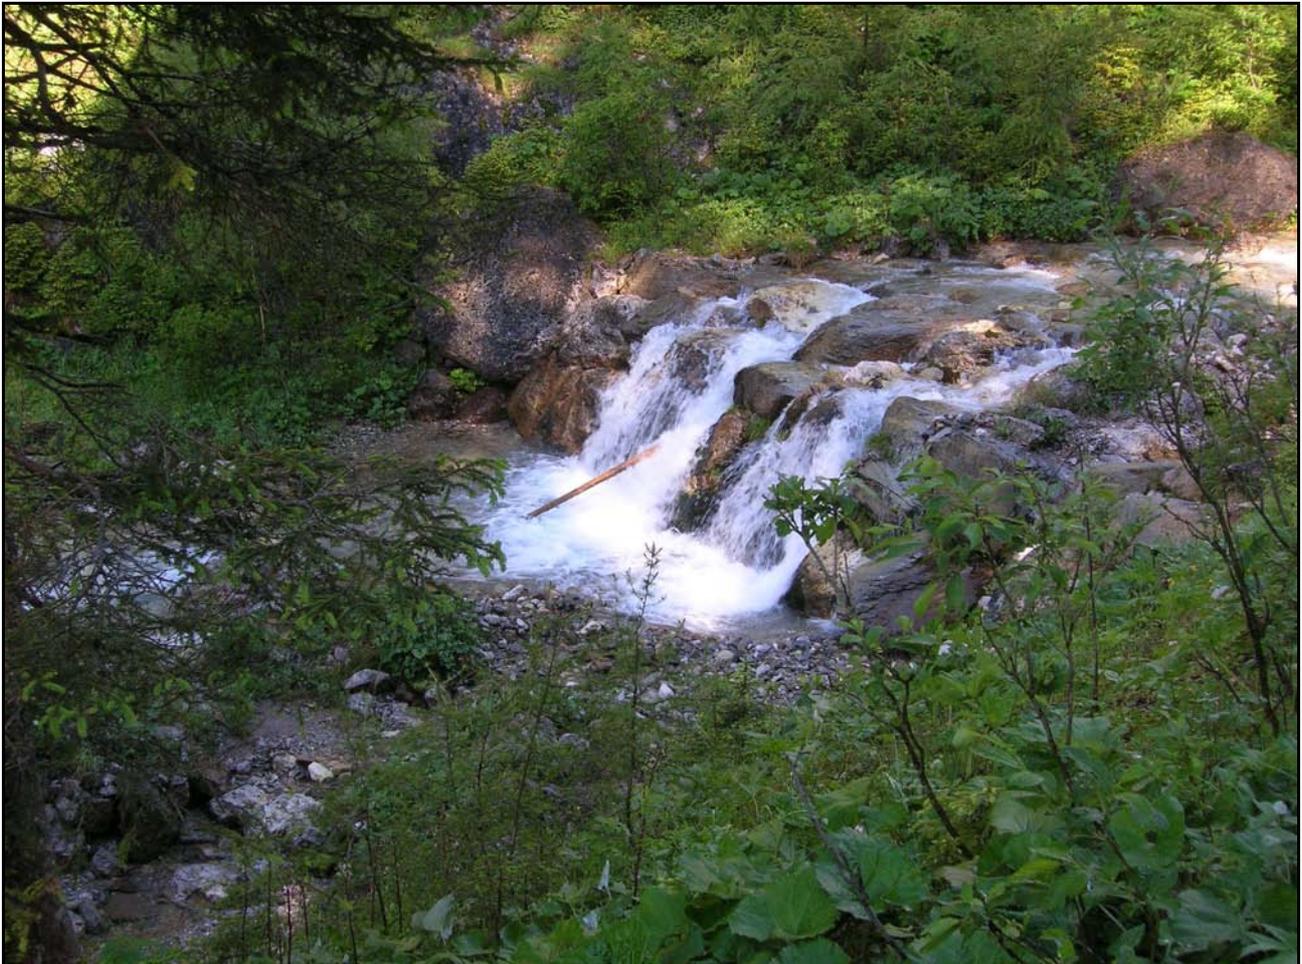
CISM057	1	2	2b	3	4	5	6	7	8	9	10	11	12	13	14	IFF	
	TER	VP1	VP2	AMP	CON	CID	ESO	RIT	ERO	SEZ	ITT	IDR	CVA	DET	MBT	Punteggio	Livello
Dx	1	10		5	10	20	1	15	1	5	5	5	15	15	20	128	III
Sx	20	10		10	10	20	1	15	1	5	5	5	15	15	20	152	III
Fine muri a destra e sinistra – Fine paese di San Martino di Castrozza; lungh: 84 metri

Nel tratto CISM057 i muri di cemento sono sostituiti da delle scogliere permeabili. In sponda destra il territorio circostante appare ancora urbanizzato mentre in sponda sinistra vi è presenza di aree naturali e usi antropici del territorio. La vegetazione della fascia perifluviale è caratterizzata dalla presenza di bordure di arbusti ripari, accompagnati in sponda sinistra dalla formazione arborea autoctona. L'ampiezza delle formazioni funzionali è compresa tra 10 e 2 metri in sponda destra e tra 10 e 30 metri in sponda sinistra per la presenza di case e prati. L'esondazione è impedita dalle scogliere mentre la successione di briglie ravvicinate penalizza la risposta alle domande su sezione trasversale, erosione, idoneità ittica e idromorfologia. Le componenti biologiche non presentano segni di alterazione.

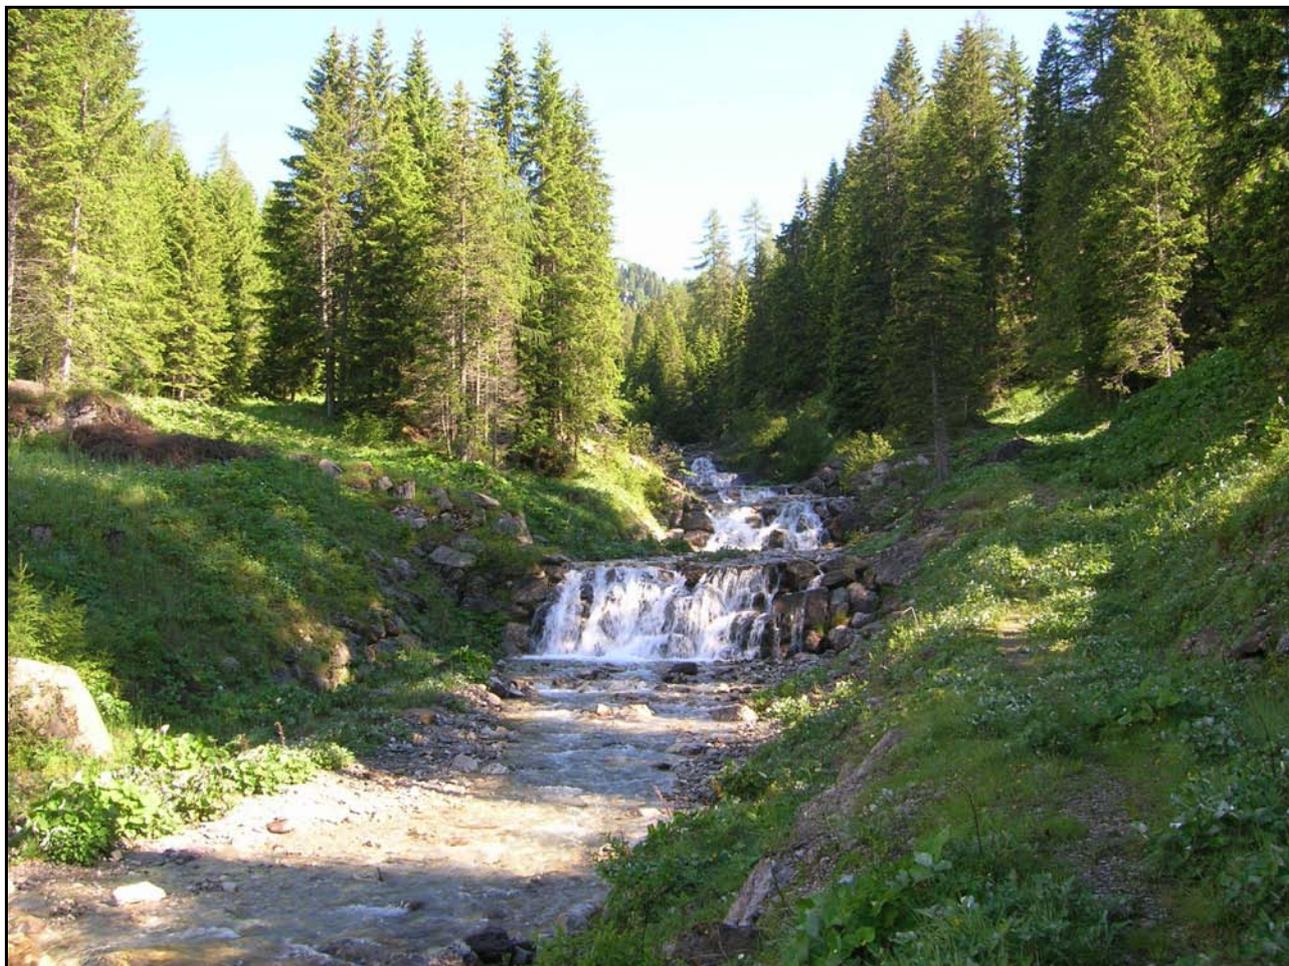
CISM058

Fine paese di San Martino di Castrozza - fine briglie; lungh: 171 m

Le caratteristiche di funzionalità si mantengono uguali al tratto precedente tranne per quanto riguarda il territorio circostante in sponda destra che risulta privo di antropizzazione; infatti l'ampiezza delle formazioni funzionali è compresa tra 10 e 30 metri su entrambe le sponde seppur con interruzioni comprese tra 10 e 25 %.

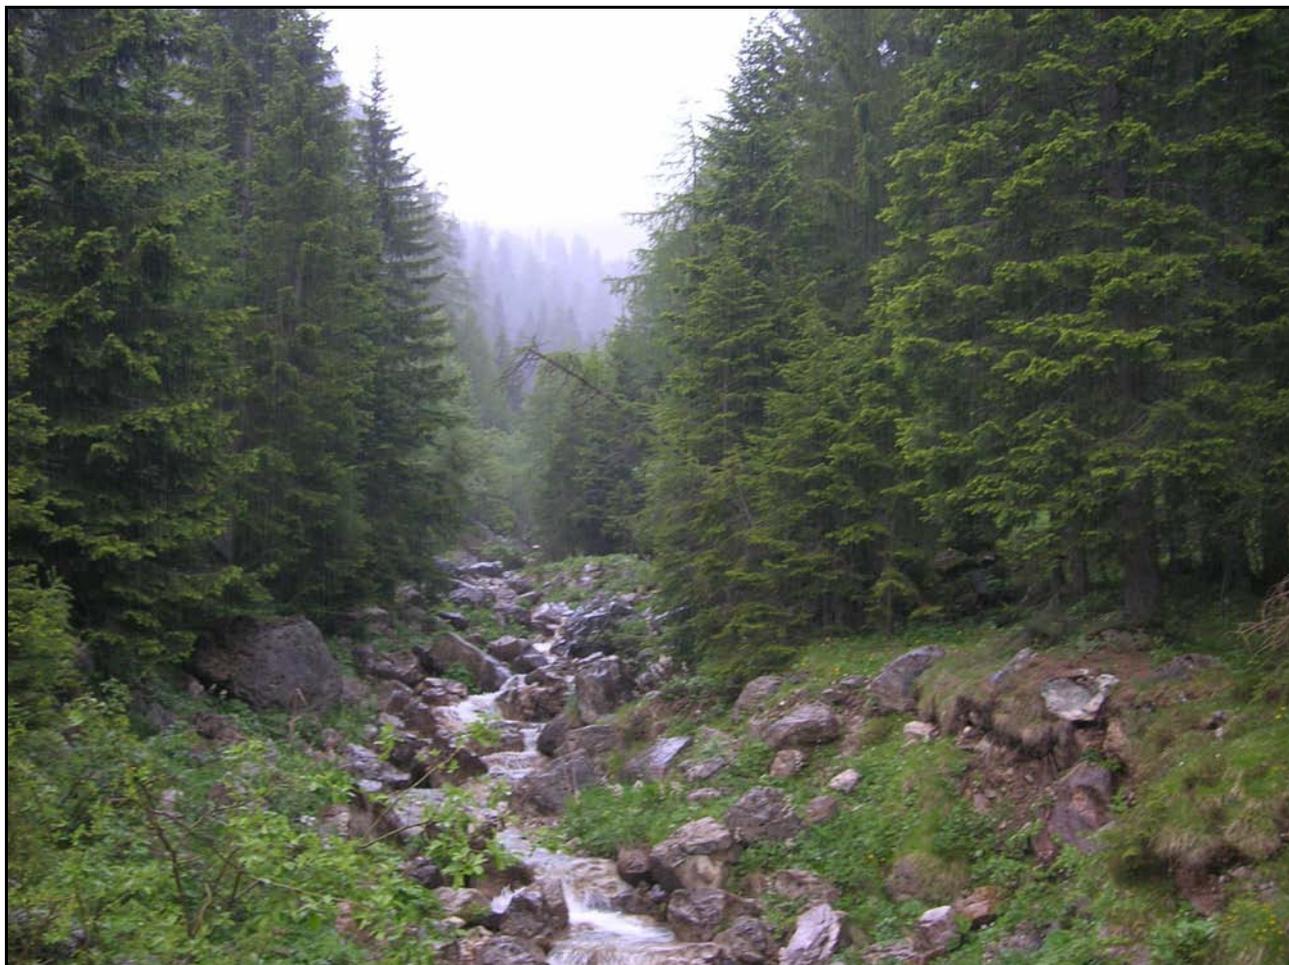
Fine briglie- inizio prati in destra; lungh: 544 metri

Nel tratto CISM059 non sono più presenti le scogliere e le briglie che caratterizzavano il precedente tratto; ciò influisce positivamente sull'attribuzione delle risposte 7 (substrato);8 (erosione); 9 (sezione trasversale); 10 (idoneità ittica) che risulta buona ed 11 (idromorfologia). La vegetazione nella fascia perfluviale è composta principalmente da formazioni arboree autoctone non riparie (abete rosso) interrotte anche frequentemente da zone a copertura erbacea non igrofila.

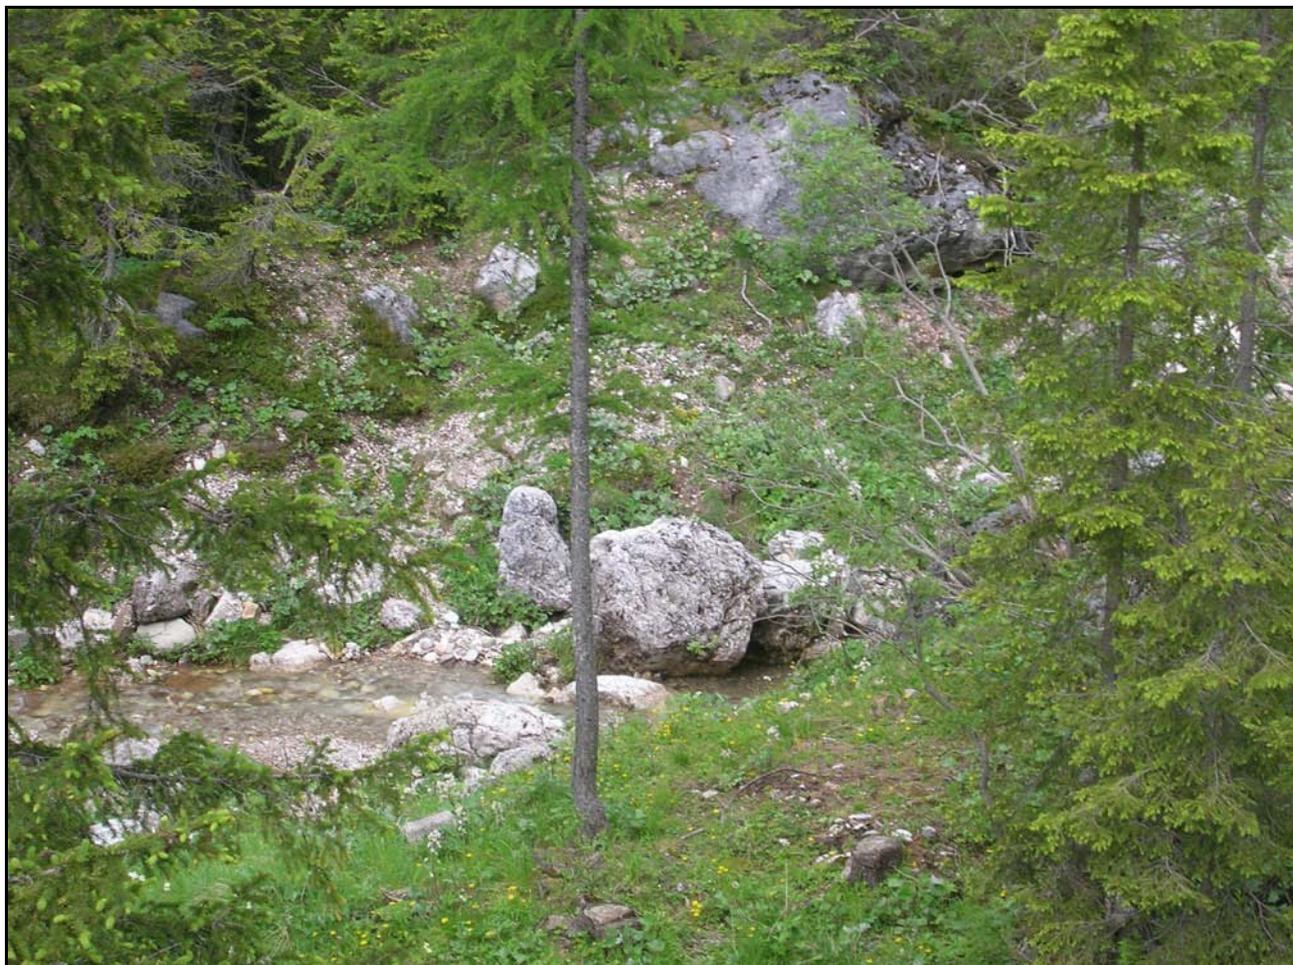
CISM060

Inizio prati in destra- fine bordura riparia; lungh: 995 m

Il territorio circostante in questo tratto è caratterizzato dalla presenza di praterie antropiche che limitano sia l'ampiezza delle formazioni funzionali compresa tra 10 e 2 metri in sponda destra e tra 10 e 30 metri in sponda sinistra sia la loro continuità. Le caratteristiche idromorfologiche e biologiche non variano rispetto il tratto a valle.

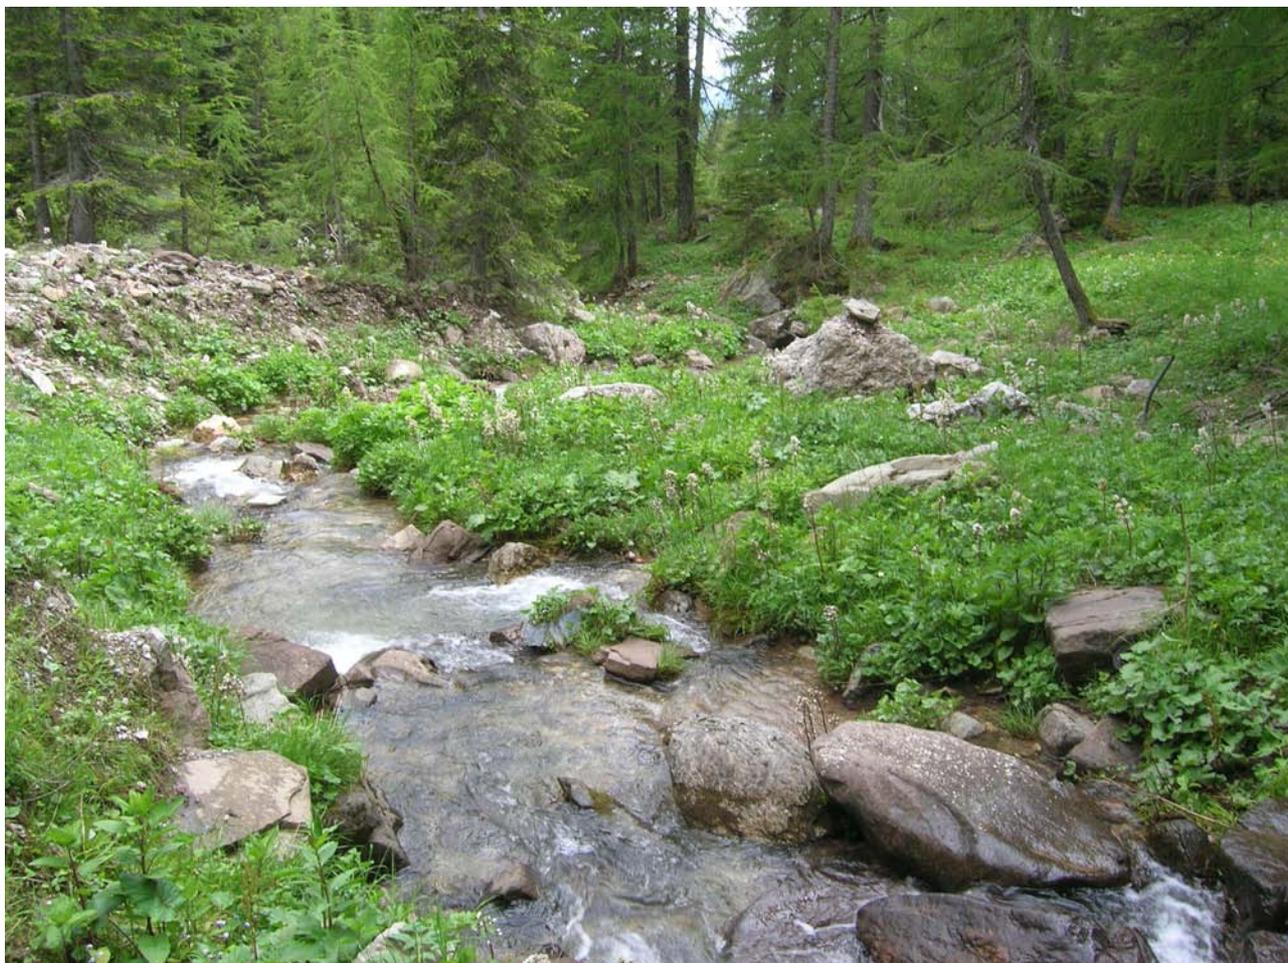
CISM061	1	2	2b	3	4	5	6	7	8	9	10	11	12	13	14	IFF	Livello
	TER	VP1	VP2	AMP	CON	CID	ESO	RIT	ERO	SEZ	ITT	IDR	CVA	DET	MBT	Punteggio	
Dx	20	10		15	10	20	1	15	20	20	20	15	15	15	20	216	II
Sx	20	10		15	10	20	1	15	20	20	20	15	15	15	20	216	II
Fine bordura riparia- fine rilevamento (1800m); lungh: 371 m

L'ultimo tratto del torrente Cismon scorre in un territorio caratterizzato da boschi di coniferi e da prati. La formazione autoctona non riparia si estende con ampiezza maggiore di 30 metri e discontinuità date da erbacee non igrofile. La ritenzione degli apporti trofici è garantita da un substrato ben diversificato. L'erosione non è rilevante, la sezione trasversale è integra. L'idoneità ittica risulta buona così come l'idromorfologia con elementi idromorfologici ben distinti (step & pool) a distanza irregolare. la comunità macrobentonica è sufficientemente diversificata con *taxa* sensibili l'inquinamento.
