Rio Fraveggio

Tabella 1: Punteggio, livello, giudizio IFF reale e relativo

Documentazione fotografica e commento ai tratti

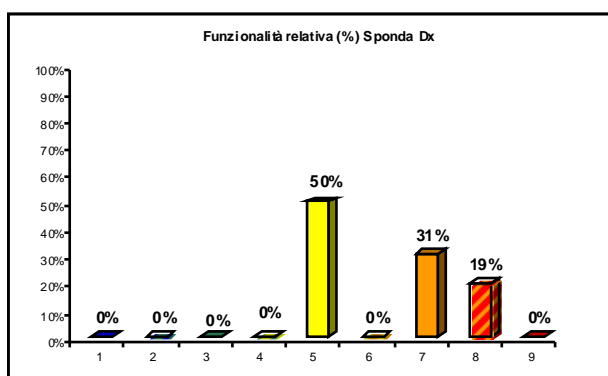
Figura 4a: Grafici della distribuzione percentuale dei giudizi di funzionalità relativa per la sponda destra

Il rio Fraveggio ricade in un'unica categoria tipologica fluviale, il fondovalle stretto. Rispetto la funzionalità reale, con il calcolo della funzionalità relativa non si assiste ad un significativo cambiamento dei giudizi. Ciò a significare che la funzionalità fluviale in questo caso è affetta maggiormente dalle alterazioni antropiche piuttosto che dalle naturali caratteristiche del territorio.
