# Torrente Lavazzè

## Documentazione fotografica e commento ai tratti

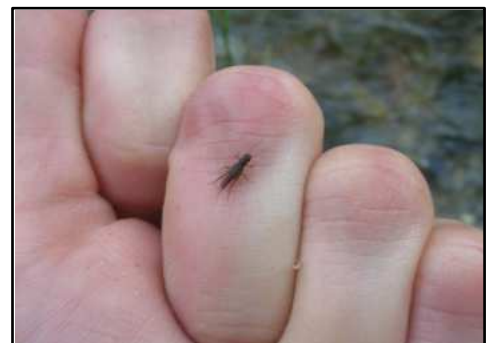
Nel campionamento della comunità macrobentonica è stata rilevata la presenza di plecoteri della fam. Nemburidae, taxa sensibile ai fenomeni di inquinamento e quindi indicatore di buona qualità dell'ambiente acquatico.

*Nembura* sp.

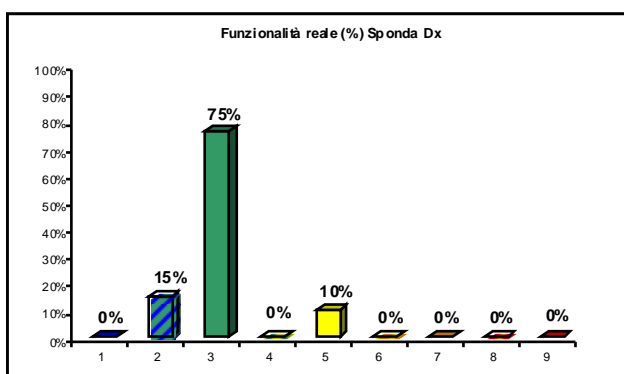
Figura 6a: Grafici della distribuzione percentuale dei giudizi di funzionalità reale per la sponda destra

Funzionalità reale	Lungh. Tot Dx (m)	% Dx	Lungh. Tot Sx (m)	% Sx
ottimo	0	0%	267	3%
ottimo-buono	1135	15%	481	6%
buono	5811	75%	6198	80%
buono-mediocre	0	0%	0	0%
mediocre	771	10%	771	10%
mediocre-scadente	0	0%	0	0%
scadente	0	0%	0	0%
scadente-pessimo	0	0%	0	0%
pessimo	0	0%	0	0%

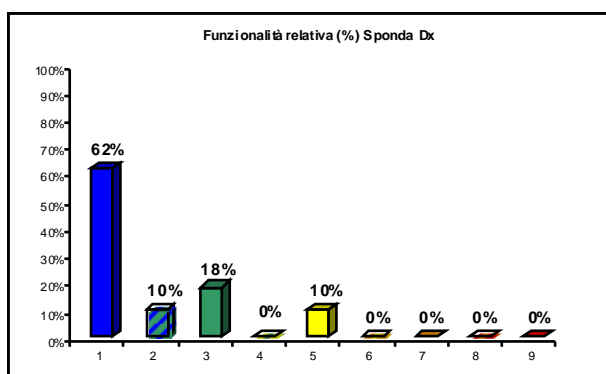
Figura 7a: Grafici della distribuzione percentuale dei giudizi di funzionalità relativa per la sponda destra

Funzionalità relativa	Lungh. Tot Dx (m)	% Dx	Lungh. Tot Sx (m)	% Sx
ottimo	4769	62%	3443	45%
ottimo-buono	771	10%	617	8%
buono	1406	18%	2886	37%
buono-mediocre	0	0%	0	0%
mediocre	771	10%	771	10%
mediocre-scadente	0	0%	0	0%
scadente	0	0%	0	0%
scadente-pessimo	0	0%	0	0%
pessimo	0	0%	0	0%
