# Rio Lora

Tabella 1: Punteggio, livello, giudizio IFF reale e relativo

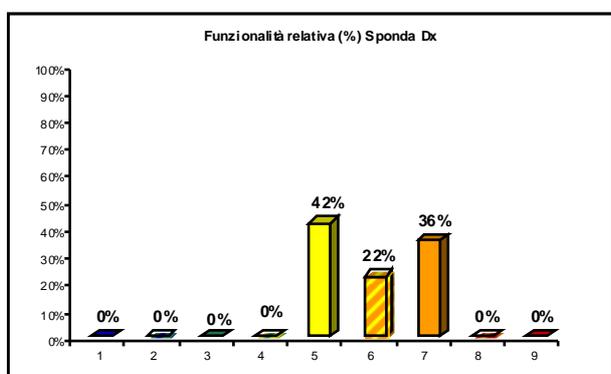
Figura 5a: Grafici della distribuzione percentuale dei giudizi di funzionalità relativa per la sponda destra

I tratti del rio Lora rientrano nella categoria potenziale pedemontano (PD). Con il calcolo della funzionalità relativa tutti i tratti mantengono lo stesso giudizio della funzionalità fluviale reale: la bassa funzionalità è legata alla presenza di pressioni antropiche e di opere di artificializzazione dell'alveo che alterano profondamente il corso naturale del rio.
