Torrente Lovernatico

Tabella 1: Punteggio, livello, giudizio IFF reale e relativo

Documentazione fotografica e commento ai tratti

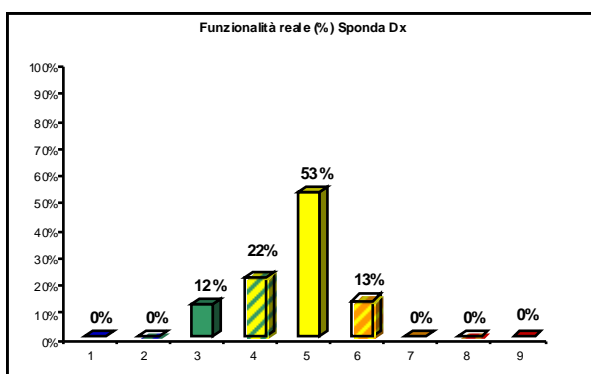
Figura 3a: Grafici della distribuzione percentuale dei giudizi di funzionalità reale per la sponda destra

Funzionalità reale	Lungh. Tot Dx (m)	% Dx	Lungh. Tot Sx (m)	% Sx
ottimo	0	0%	0	0%
ottimo-buono	0	0%	0	0%
buono	506	12%	552	13%
buono-mediocre	937	22%	1614	38%
mediocre	2236	53%	1433	34%
mediocre-scadente	573	13%	653	15%
scadente	0	0%	0	0%
scadente-pessimo	0	0%	0	0%
pessimo	0	0%	0	0%

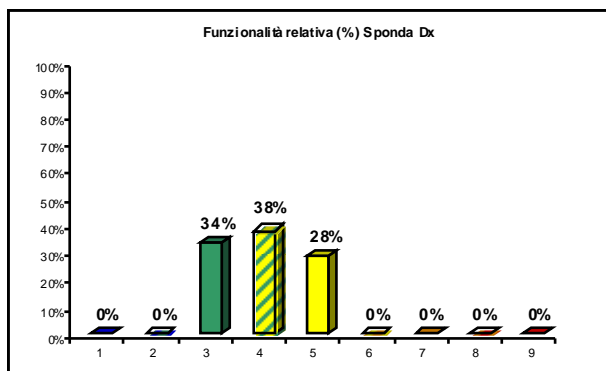
Figura 4a: Grafici della distribuzione percentuale dei giudizi di funzionalità relativa per la sponda destra

Funzionalità relativa	Lungh. Tot Dx (m)	% Dx	Lungh. Tot Sx (m)	% Sx
ottimo	0	0%	37	1%
ottimo-buono	0	0%	0	0%
buono	1443	34%	2129	50%
buono-mediocre	1609	38%	1005	24%
mediocre	1200	28%	1081	25%
mediocre-scadente	0	0%	0	0%
scadente	0	0%	0	0%
scadente-pessimo	0	0%	0	0%
pessimo	0	0%	0	0%
