Rio Massò

Documentazione fotografica e commento ai tratti

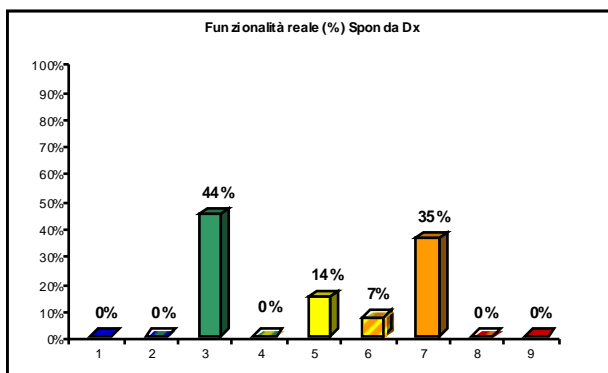
Figura 5a: Grafici della distribuzione percentuale dei giudizi di funzionalità reale per la sponda destra

Poco meno della metà della lunghezza rilevata ottiene un giudizio buono; tale giudizio infatti, rispetto la lunghezza rilevata, è pari al 44% per la sponda destra ed al 47% per quella sinistra. I giudizi compresi tra il mediocre e lo scadente, che rappresentano l'altra metà del rilievo, sono ascrivibili per lo più ai primi tre tratti, dal MASS001 al MASS003, questi presentano infatti interventi in alveo per la sicurezza idraulica ed attraversano il paese di Molveno.
