Torrente Meledrio

Documentazione fotografica e commento ai tratti

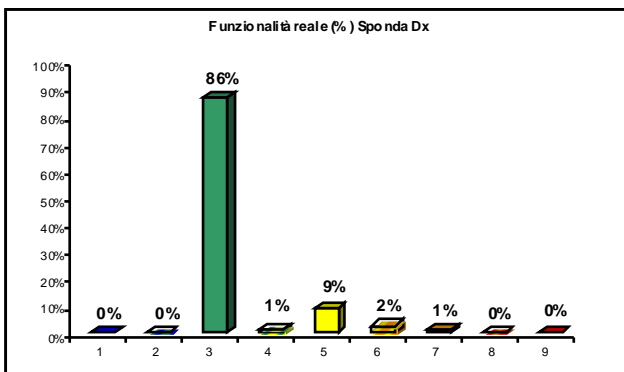
Figura 9a: Grafici della distribuzione percentuale dei giudizi di funzionalità reale per la sponda destra

Funzionalità reale	Lungh. Tot Dx (m)	% Dx	Lungh. Tot Sx (m)	% Sx
ottimo	0	0%	0	0%
ottimo-buono	0	0%	0	0%
buono	10277	86%	10158	85%
buono-mediocre	137	1%	256	2%
mediocre	1119	9%	1119	9%
mediocre-scadente	281	2%	281	2%
scadente	102	1%	102	1%
scadente-pessimo	0	0%	0	0%
pessimo	0	0%	0	0%

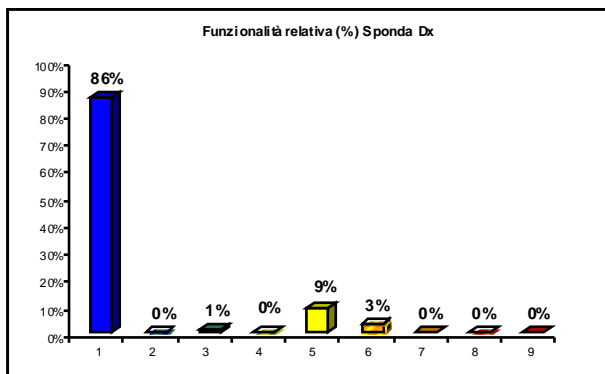
Figura 10a: Grafici della distribuzione percentuale dei giudizi di funzionalità relativa per la sponda destra

Funzionalità relativa	Lungh. Tot Dx (m)	% Dx	Lungh. Tot Sx (m)	% Sx
ottimo	10277	86%	9551	80%
ottimo-buono	0	0%	607	5%
buono	137	1%	256	2%
buono-mediocre	0	0%	0	0%
mediocre	1119	9%	1119	9%
mediocre-scadente	383	3%	281	2%
scadente	0	0%	102	1%
scadente-pessimo	0	0%	0	0%
pessimo	0	0%	0	0%
