# Rio Molini

Tabella 1: Punteggio, livello, giudizio IFF reale e relativo

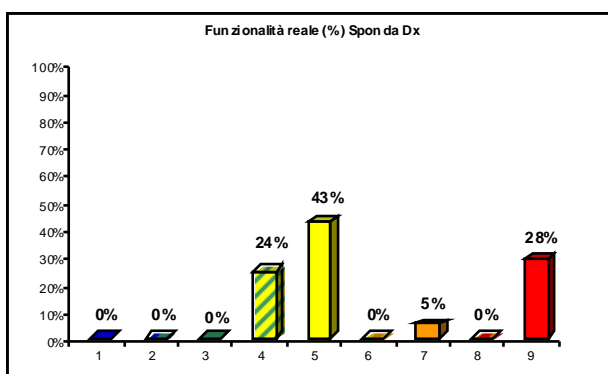
Figura 4a: Grafici della distribuzione percentuale dei giudizi di funzionalità reale per la sponda destra

Il 24% della lunghezza rilevata sul rio Molini in sponda destra e il 64% in sponda sinistra assume un giudizio di funzionalità buono-mediocre; al 43% della lunghezza in destra e al 3% in sinistra viene attribuito un giudizio di funzionalità reale mediocre. Il 5% in entrambe le sponde è scadente ed il 28% è pessimo; il tratto RMOL002 è infatti completamente artificializzato, con sponde e fondo impermeabili, che impediscono il libero svolgimento delle funzioni ecosistemiche.

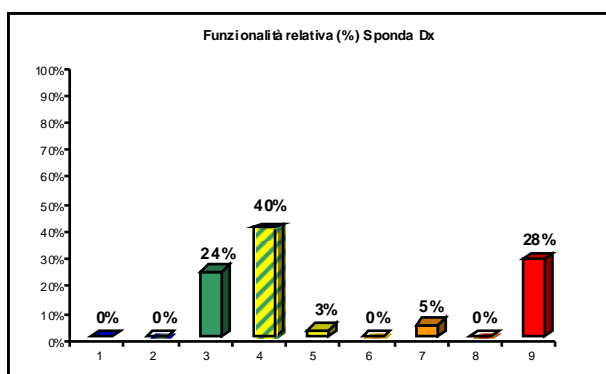
Figura 5a: Grafici della distribuzione percentuale dei giudizi di funzionalità relativa per la sponda destra

I tratti del rio Molini appartengono categoria fluviale montano (MT) tranne il primo tratto che rientra invece nella categoria pedemontano (PD). I tratti in sponda destra con giudizio di funzionalità fluviale reale buono-mediocre ottengono tutti un giudizio di funzionalità fluviale relativa buono, così come la totalità della lunghezza dei tratti con giudizio buono-mediocre (64%) in sponda sinistra. I tratti invece che presentano condizioni di funzionalità fluviale reale (tratti con giudizio scadente o pessimo) non subiscono variazioni; ciò dipende dalle forti pressioni antropiche cui è soggetto il corso d'acqua, con forte artificializzazione dell'alveo.
