Torrente Noana

Tabella 1: Punteggio, livello, giudizio IFF reale e relativo

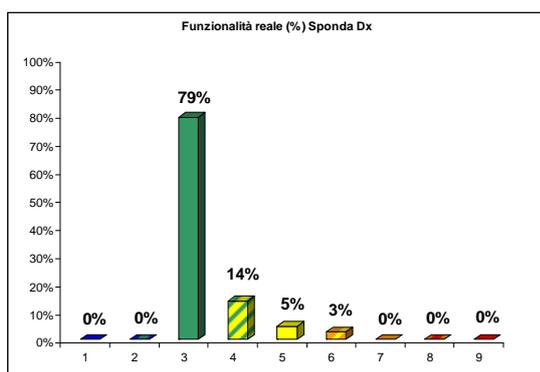
Figura 8a: Grafici della distribuzione percentuale dei giudizi di funzionalità reale per la sponda destra

Il torrente Noana per gran parte della lunghezza complessiva rilevata ottiene un giudizio buono (79% in destra e 80% in sinistra). I tratti che ottengono un giudizio di funzionalità mediocre o mediocre-scadente (8% in destra e 6% in sinistra), sono interessati da interventi antropici. Il 14% della lunghezza, sia in destra che in sinistra, ottiene un giudizio buono-mediocre e ciò è dovuto sia a condizioni naturali che limitano la funzionalità del tratto (forra o parete rocciosa non vegetata), sia alla presenza di interventi antropici.

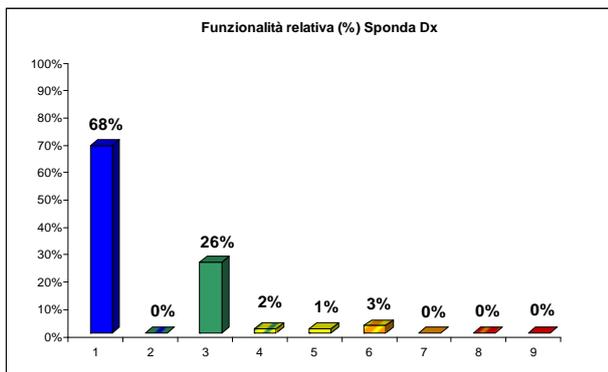
Figura 9a: Grafici della distribuzione percentuale dei giudizi di funzionalità relativa per la sponda destra

Il torrente in esame rientra in cinque categorie tipologiche fluviali: il fondovalle ampio (FA), il fondovalle stretto (FS), la forra senza vegetazione (FRsv), il fondovalle stretto con parete rocciosa senza vegetazione vicina (FSpr) ed il montano (MT). Con il calcolo della funzionalità relativa si assiste ad un notevole aumento dei giudizi di funzionalità, infatti se con l'IFF reale i 4/5 della lunghezza ricadevano nel giudizio buono ora il 68% della lunghezza in sponda destra ed il 79% in sinistra ricadono nel giudizio ottimo. Pertanto si può affermare che i giudizi di funzionalità assoluti del torrente Noana sono sicuramente influenzati dalle peculiarità territoriali ed ambientali in cui scorre il corso d'acqua più che da pressioni antropiche. La limitazione della funzionalità è invece da attribuire all'azione antropica in prossimità della confluenza nel t. Cismon dove i giudizi di funzionalità rimangono invariati.
