Torrente Palvico

Tabella 1: Punteggio, livello, giudizio IFF reale e relativo

Documentazione fotografica e descrizione dei tratti

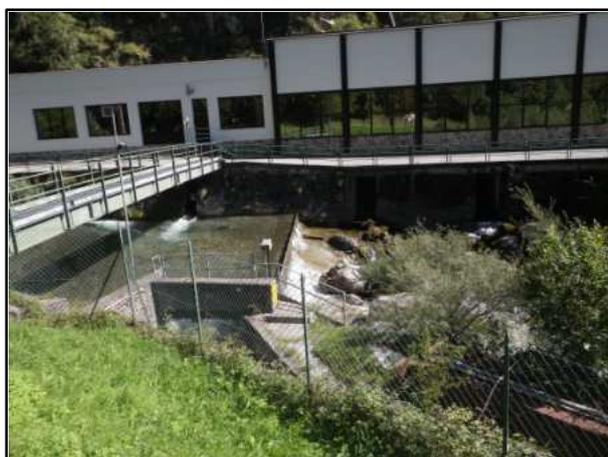
PALV018	1	2	2b	3	4	5	6	7	8	9	10	11	12	13	14	IFF	
	TER	VP1	VP2	AMP	CON	CID	ESO	RIT	ERO	SEZ	ITT	IDR	CVA	DET	MBT	Punteggio	Livello
Dx	25	10		15	15	10	1	15	20	20	20	15	15	15	20	216	II
Sx	25	10		15	15	10	1	15	20	20	20	15	15	15	20	216	II
Fine muri - strada vicina in sinistra; lungh: 311 m
