Rio Ribosc

Documentazione fotografica e descrizione dei tratti

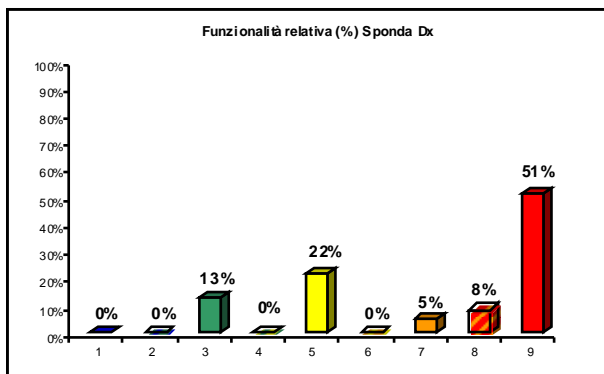
Figura 4a: Grafici della distribuzione percentuale dei giudizi di funzionalità relativa per la sponda destra

Per quei tratti con bassi valori di IFF reale, con il calcolo dell'IFF relativo si ottiene sostanzialmente solo una redistribuzione dei giudizi tra i giudizi scadente-pessimo e scadente. Ciò permette di sottolineare quanto già affermato: le cause che portano all'attribuzione di giudizi di classi di funzionalità che indicano situazioni di alterazione dell'ecosistema fluviale considerato sono da attribuire ad una forte pressione antropica.
