Rio Rosna

Tabella 1: Punteggio, livello, giudizio IFF reale e relativo

Documentazione fotografica e commento ai tratti

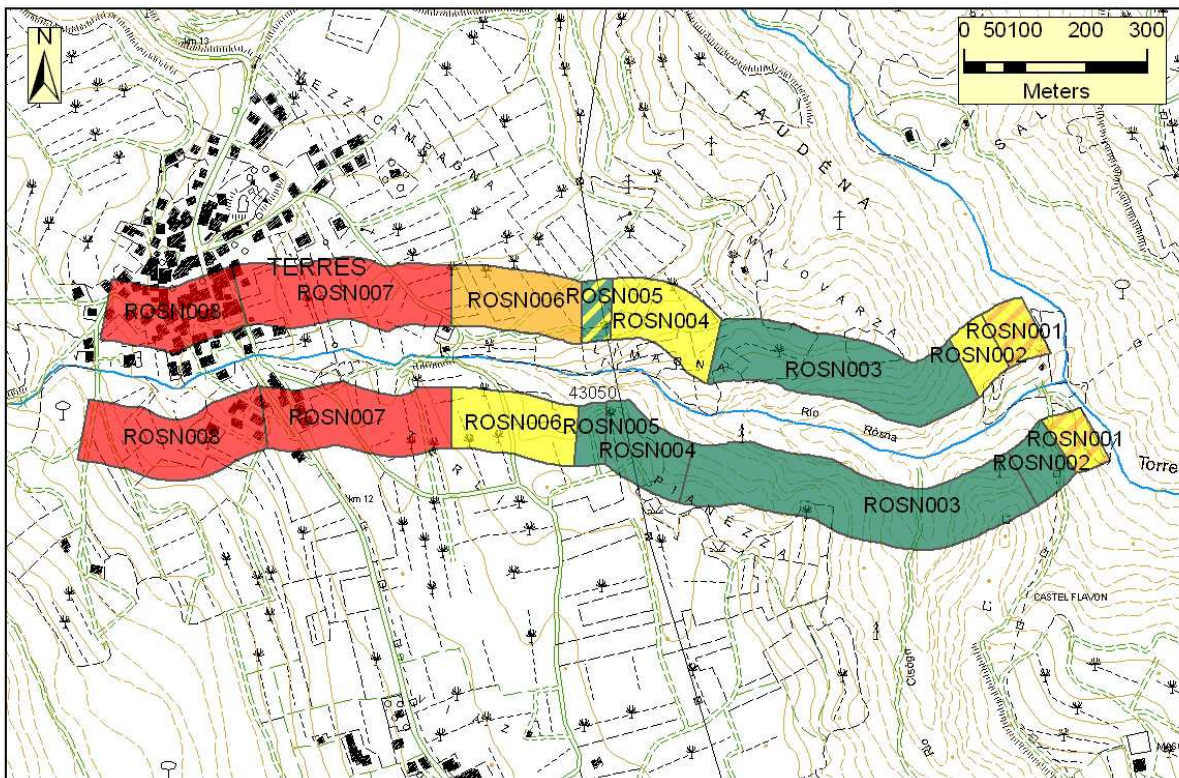
Figura 1a: Cartografia dei risultati IFF reale

Descrizione tratto						IFF reale			IFF relativo			
Codice	Data	L (m)	Inizio tratto	Fine tratto	Sp	Punt	Liv	Giud	CatFI	Punt FP	Frel (%)	Frel giud
ROSN001d	13-lug-10	72	Confluenza Tresenica	Inizio bosco in destra	dx	109	III-IV	mediocre-scadente	FS	280	38,9%	mediocre-scadente
ROSN001s					sx	109	III-IV	mediocre-scadente	FS	280	38,9%	mediocre-scadente
ROSN002d	13-lug-10	70	Inizio bosco in destra	Fine campi in sinistra	dx	201	II	buono	FS	270	74,4%	buono
ROSN002s					sx	134	III	mediocre	FS	270	49,6%	mediocre
ROSN003d	13-lug-10	509	Fine campi in sinistra	Inizio muro in sinistra	dx	216	II	buono	FS	280	77,1%	buono
ROSN003s					sx	216	II	buono	FS	280	77,1%	buono
ROSN004d	13-lug-10	177	Inizio muro in sinistra	Fine muro in sinistra	dx	211	II	buono	FS	280	75,4%	buono
ROSN004s					sx	152	III	mediocre	FS	280	54,3%	mediocre
ROSN005d	13-lug-10	43	Fine muro in sinistra	Inizio briglie	dx	216	II	buono	FS	280	77,1%	buono

ROSN005s					sx	181	II-III	buono-mediocre	FS	280	64,6%	buono-mediocre
ROSN006d	13-lug-10	217	Inizio briglie	Inizio cunettone	dx	131	III	mediocre	FS	280	46,8%	mediocre
ROSN006s					sx	94	IV	scadente	FS	280	33,6%	scadente
ROSN007d	13-lug-10	335	inizio cunettone	Inizio paese di Terres	dx	49	V	pessimo	FS	280	17,5%	scadente-pessimo
ROSN007s					sx	49	V	pessimo	FS	280	17,5%	scadente-pessimo
ROSN008d	13-lug-10	281	Inizio paese di Terres	Fine acqua	dx	45	V	pessimo	FS	280	16,1%	pessimo
ROSN008s					sx	45	V	pessimo	FS	280	16,1%	pessimo
ROSN009d	13-lug-10	495			dx			n. r.				n. r.
ROSN009s					sx			n. r.			n. r.

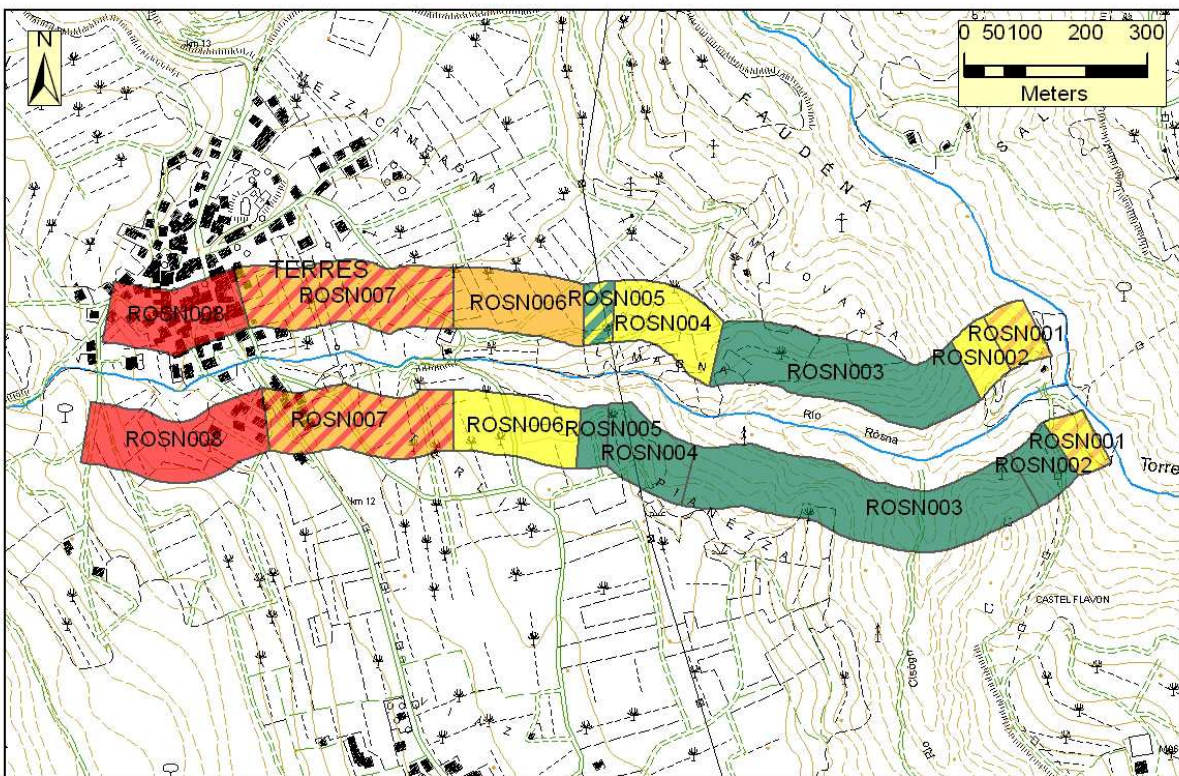
Figura 1b: Cartografia dei risultati IFF relativo

Per quanto riguarda i tratti con giudizio di funzionalità reale pessimo con il calcolo dell'IFF relativo non si ottiene un significativo miglioramento, questi ottengono lo stesso giudizio o al massimo una scadente-pessimo; gli altri giudizi invece non variano. Ciò permette di sottolineare che per i corsi d'acqua pesantemente alterati le cause che portano all'attribuzione di giudizi di classi di funzionalità molto basse (situazioni di alterazione dell'ecosistema fluviale) sono da attribuire solamente ad una forte pressione antropica.

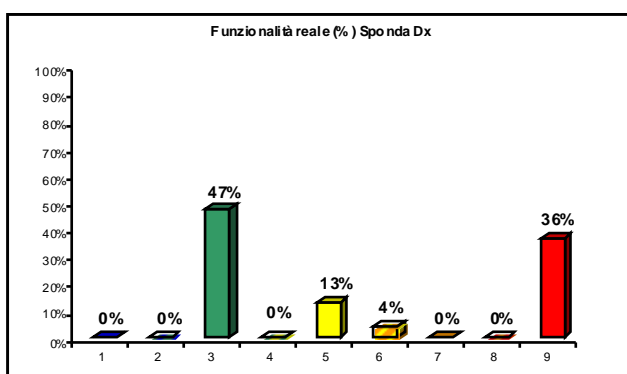
Figura 2a: Grafici della distribuzione percentuale dei giudizi di funzionalità reale per la sponda destra

Funzionalità reale	Lungh. Tot Dx (m)	% Dx	Lungh. Tot Sx (m)	% Sx
ottimo	0	0%	0	0%
ottimo-buono	0	0%	0	0%
buono	800	47%	509	30%
buono-mediocre	0	0%	43	3%
mediocre	217	13%	248	15%
mediocre-scadente	72	4%	72	4%
scadente	0	0%	217	13%
scadente-pessimo	0	0%	0	0%
pessimo	615	36%	615	36%

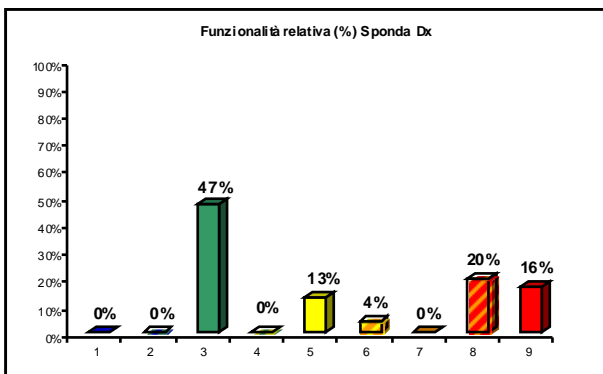
Figura 3a: Grafici della distribuzione percentuale dei giudizi di funzionalità relativa per la sponda destra

Funzionalità relativa	Lungh. Tot Dx (m)	% Dx	Lungh. Tot Sx (m)	% Sx
ottimo	0	0%	0	0%
ottimo-buono	0	0%	0	0%
buono	800	47%	509	30%
buono-mediocre	0	0%	43	3%
mediocre	217	13%	248	15%
mediocre-scadente	72	4%	72	4%
scadente	0	0%	217	13%
scadente-pessimo	335	20%	335	20%
pessimo	281	16%	281	16%
