# Rio S. Colomba

**Tabella 1: Punteggio, livello, giudizio IFF reale e relativo**

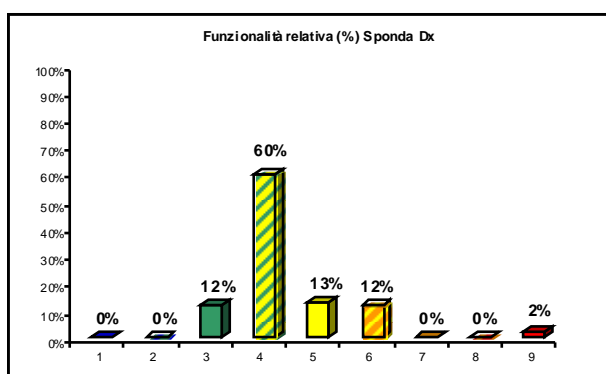
Figura 6a: Grafici della distribuzione percentuale dei giudizi di funzionalità relativa per la sponda destra

Il rio Santa Colomba rientra in un'unica categoria tipologica fluviale, il fondovalle stretto (FS). Con il calcolo della funzionalità relativa si assiste ad un sensibile aumento della funzionalità generale del corso d'acqua. I tratti che con l'IFF reale hanno ottenuto giudizio mediocre e buono-mediocre, con l'IFF reale ottengono giudizio di buono-mediocre e/o buono (aumento di un livello di funzionalità). Il tratto SCOL008 anche con il calcolo della funzionalità relativa ottiene il giudizio di pessimo.
