Rio Soial

Documentazione fotografica e descrizione dei tratti

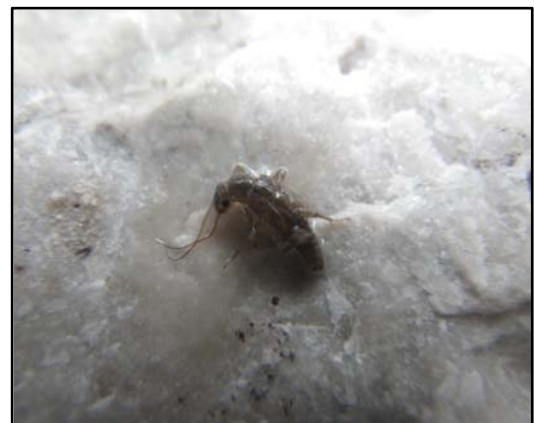
In tratto SOIA004 è caratterizzato dalla presenza di argini in froldo; le difese spondali non permettono l'insediamento di nessuna formazione funzionale. Il substrato dell'alveo è stabile, le strutture di ritenzione aumentano rispetto ai tratti precedenti per la presenza di ciottoli e massi incassati. Sono presenti, seppur mascherate, briglie in successione ravvicinata, che banalizzano ulteriormente la morfologia. L'idoneità ittica, comunque scarsa, viene penalizzata ulteriormente dalla presenza di una briglia che costituisce uno sbarramento non superabile per i pesci. La comunità macrobentonica è diversificata, con presenza di taxa sensibili all'inquinamento, come i Plecotteri Nouridae (foto a lato).

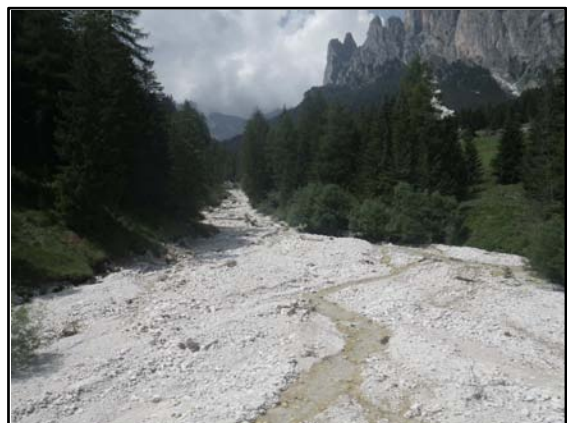
Le fasce perfluviali all'interno di questo tratto sono costituite su entrambe le sponde da una formazione autoctona non riparia in compresenza con una bordura di arbusti ripari. L'ampiezza della fascia in sinistra è limitata dalla presenza di prati antropici e ci sono alcune interruzioni causate proprio dalla presenza di erbacee non igrofile. Un breve tratto a monte della briglia filtrante (foto a lato) presenta una maggiore larghezza dell'alveo di morbida, proprio a causa della presenza della briglia che riduce la velocità della corrente e crea un deposito da materiale a granulometria minore; il corso d'acqua è comunque confinato dai versanti.

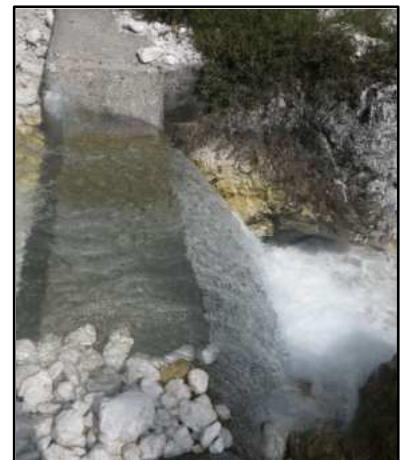
La vegetazione è invertita rispetto al tratto precedente, a causa della strada che passa in sponda destra. Il corso d'acqua scorre in un territorio privo di antropizzazione, in una valle con versanti acclivi che impediscono l'esondazione. Da evidenziare una limitata incisione verticale delle rive. Nel tratto è presente una briglia di altezza superiore al metro (foto a lato), questa pertanto non è superabile dall'ittiofauna e va a penalizzare l'idoneità ittica. L'idromorfologia è caratterizzata dall'alternanza irregolare di raschi e pozze.
