Rio Val Sorda

Documentazione fotografica e commento ai tratti

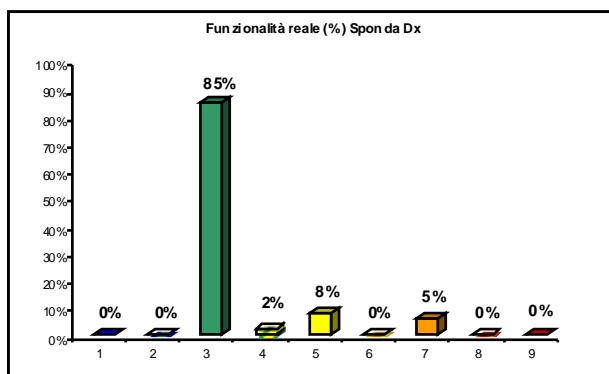
Figura 3a: Grafici della distribuzione percentuale dei giudizi di funzionalità reale per la sponda destra

Il rio Valsorda rientra in una sola categorie tipologica fluviale, il montano (MT). Il miglioramento dei giudizi di funzionalità (l'80% in destra e 61% in sinistra ottengono un giudizio ottimo) evidenzia una dipendenza dei punteggi di funzionalità reale dalle condizioni naturali della valle in cui è inserito il corso d'acqua: l'acclività dei versanti che impedisce l'esonazione, l'idromorfologia caratterizzata da una successione di elementi a distanza irregolare, la mancata compresenza di più formazioni riparie funzionali.
