Rio Val Zanca

Documentazione fotografica e descrizione dei tratti

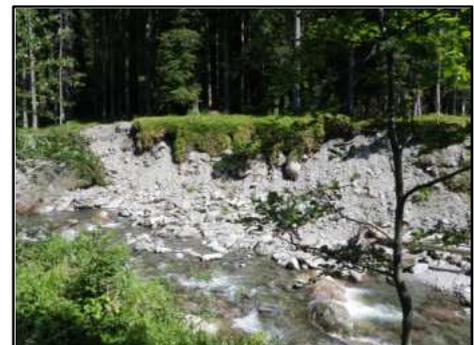
Lo stato del territorio circostante è privo di antropizzazione. La vegetazione perfluviale è primaria e per ambedue le sponde è costituita da una bordura di arbusti ripari e da una formazione arborea autoctona non riparia; l'ampiezza è maggiore di 30 m e le interruzioni sono presenti solo in sinistra per tratti in cui la riva mostra una evidente incisione verticale (foto a lato). In questo tratto è stata costruita una briglia per la derivazione idrica che non è superabile dall'ittiofauna (altezza > 1 m), l'idoneità ittica risulta comunque elevata.
