Rio Val d'Agola

Documentazione fotografica e commento ai tratti

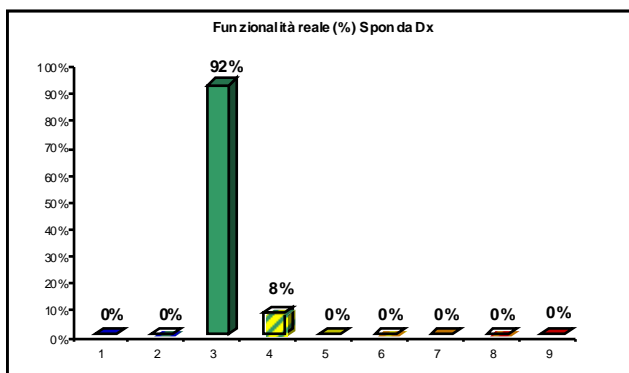
Figura 4a: Grafici della distribuzione percentuale dei giudizi di funzionalità reale per la sponda destra

Per la quasi totalità della lunghezza del corso d'acqua su entrambe le sponde è stato ottenuto un giudizio di funzionalità buono, 92% sia in destra che in sinistra. Il restante 8% è ascrivibile ad i tratti VALD005 e VALD008 che ottengono dei giudizi compresi tra il buono-mediocre ed il mediocre, ciò dovuto al tratto VALD005 per la presenza in alveo di opere di sistemazione idraulica e all'ultimo tratto, il VALD008, per i prati antropici e l'assenza di vegetazione funzionale.

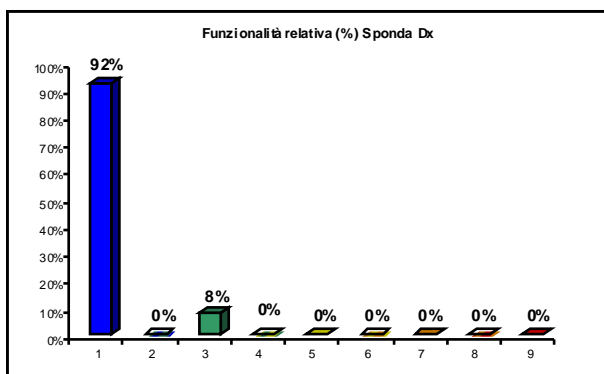
Figura 5a: Grafici della distribuzione percentuale dei giudizi di funzionalità relativa per la sponda destra

I tratti del rio Val d'Agola rientrano in una sola categoria tipologica fluviale, il montano (MT). Con il calcolo della funzionalità relativa i tratti con giudizio di funzionalità reale buono ottengono un giudizio ottimo e ottimo-buono. I tratti VADL005 e VALD008 da un giudizio buono-mediocre passano a buono. Pertanto per tale corso d'acqua la limitazione della funzionalità ecosistemica non è dovuta da fattori antropici ma è conseguenza della peculiarità naturalistico-ambientali in cui è inserito tale torrente.
