Rio Vallaccia

Documentazione fotografica e commento ai tratti

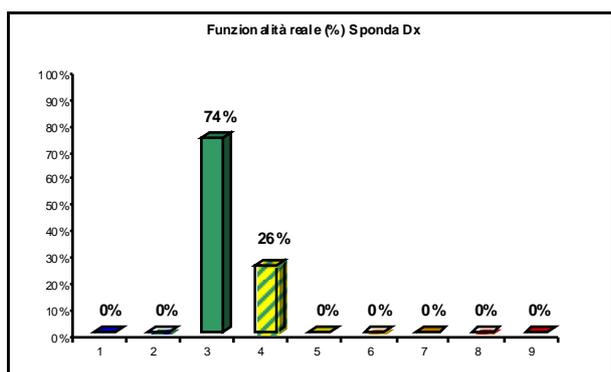
Figura 4a: Grafici della distribuzione percentuale dei giudizi di funzionalità reale per la sponda destra

Questo corso d'acqua ottiene in generale un giudizio di funzionalità reale che per la sua grande maggioranza è buono. Rimane solo un tratto penalizzato dalla presenza di una strada in sponda destra che penalizza lo sviluppo della fascia riparia. La zona di confluenza con il Torrente Travignolo è caratterizzato dalla presenza di una forra con assenza di vegetazione.

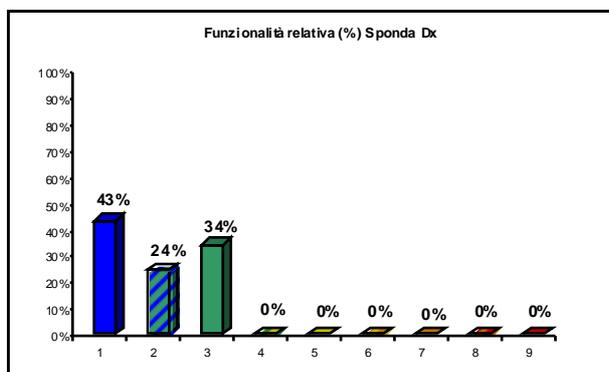
Figura 5a: Grafici della distribuzione percentuale dei giudizi di funzionalità relativa per la sponda destra

Il calcolo della funzionalità relativa evidenzia come da un punto di vista ecosistemico il rio Vallaccia si avvicina a condizioni di massima funzionalità. Questo è particolarmente evidente nella sponda sinistra che ricade per il 91%. Interessante pare evidenziare come il corso d'acqua ottenga una funzionalità ottima anche per il tratto di confluenza con il Travignolo dove comunque la naturalità della forra esprima il suo massimo potenziale.
