## Rio Valsorda

## Documentazione fotografica e descrizione dei tratti

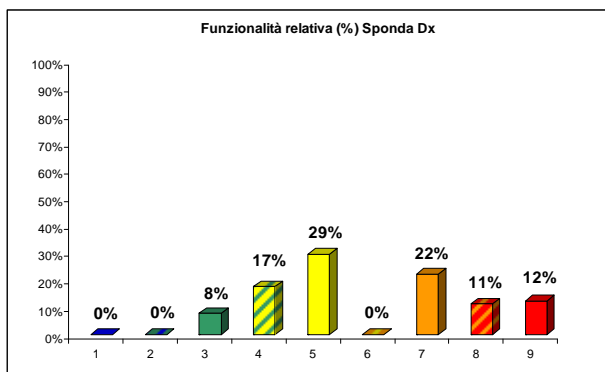
Figura 7a: Grafici della distribuzione percentuale dei giudizi di funzionalità relativa per la sponda destra

Il corso d'acqua in esame ricade in tre categorie tipologiche fluviali: il pedemontano, il fondovalle ampio ed il fondovalle stretto. Con il calcolo della funzionalità relativa c'è un parziale incremento dei livelli di funzionalità, ad esempio i tratti VALS007, la sponda sinistra del VALS008 e la sponda destra del VALS010, che con l'IFF reale hanno ottenuto un giudizio buono-mediocre, ora ottengono un giudizio buono. Tale risultato, per tratti come questi, indica che i bassi livelli di funzionalità assoluta derivano in parte dalle modificazioni antropiche ma anche dalla naturale conformazione della valle. Al contrario, i tratti pesantemente alterati non mostrano segni di miglioramento.
