# Torrente Vanoi

## Mappe di funzionalità fluviale reale e relativa

## Documentazione fotografica e commento ai tratti

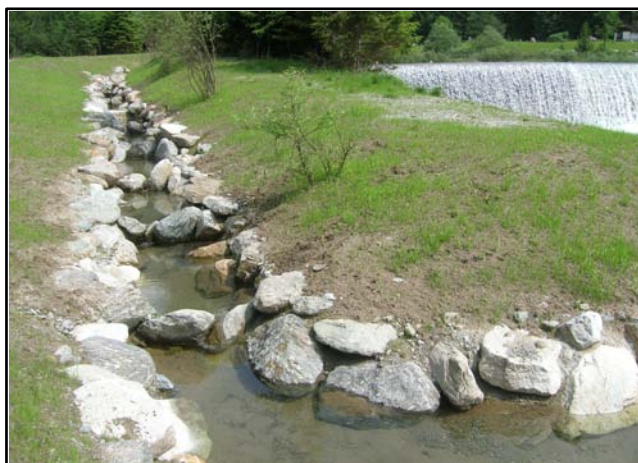
Inizio briglie – inizio prati in sinistra; lungh: 404 m

il tratto VANO007 scorre in un territorio naturale intatto, privo di pressioni antropiche, dove prevale il bosco di conifere. Su entrambe le sponde si sviluppa una formazione arborea riparia (ontani, salici, pioppi) in presenza con la formazione autoctona non riparia che si estende sui versanti; sulla sponda destra le formazioni funzionali sono interrotte (discontinuità compresa tra 10 e 25%) dalla presenza di prati e di lavori di costruzione di passaggi per i pesci. L'efficienza di

esondazione è limitata dalla presenza di arginature in massi sulla sponda destra, che impediscono anche i fenomeni erosivi. Vi è una successione di briglie con rapporto tra distanza tra le briglie e larghezza dell'alveo di morbida  $< 3:1$ ; queste non rappresentano sbarramenti per la fauna ittica,

grazie alla presenza delle scale di rimonta (vedi foto). Prevale un solo elemento idromorfologico ,  
con diversificazione dell'alveo fluviale limitata.  
(Foto scattata verso valle)

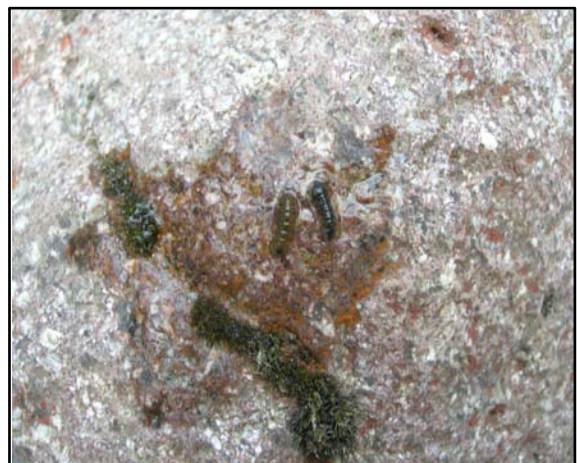
Sulla sponda sinistra si sviluppa una formazione arborea riparia, mentre sulla sponda destra vi è una bordura riparia; entrambe sono in continuità con la formazione arborea di specie autoctone non riparie. La valle presenta versanti molto pendenti che non consentono l'esondazione nei periodi di piena. Non si riscontra la presenza di periphyton sui ciottoli e sono assenti anche le macrofite tolleranti. Il detrito ha consistenza fibrosa, segno di una buona capacità di demolizione degli apporti trofici da parte della comunità macrobentonica; quest'ultima è costituita da specie sensibili ai fenomeni di inquinamento, come i Ditteri *Blephariceridae* della foto.

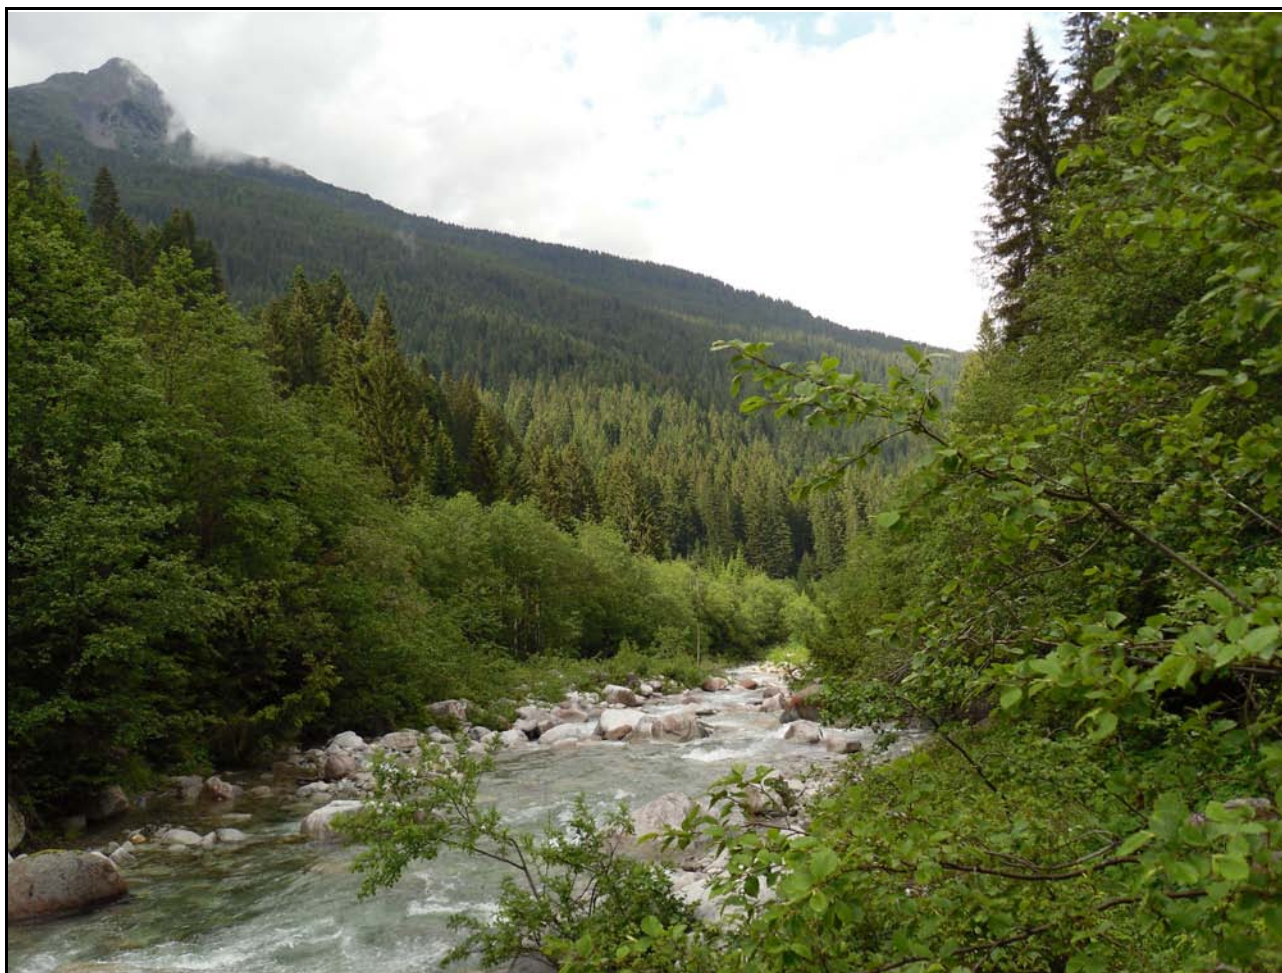
Ponte – strada vicina in destra; lungh: 307 m

Lo stato del territorio circostante è privo di antropizzazione. La vegetazione della fascia perfluviale per entrambe le sponde è composta da due formazioni arboree, quella riparia, in prossimità del corso d'acqua, che viene seguita dall'autoctona non riparia. L'ampiezza cumulativa delle due formazioni è superiore a 30 m e non sono presenti discontinuità. Non sono state riscontrate ulteriori differenze rispetto quanto osservato e descritto anche per il tratto precedente. (Foto scattata verso valle).

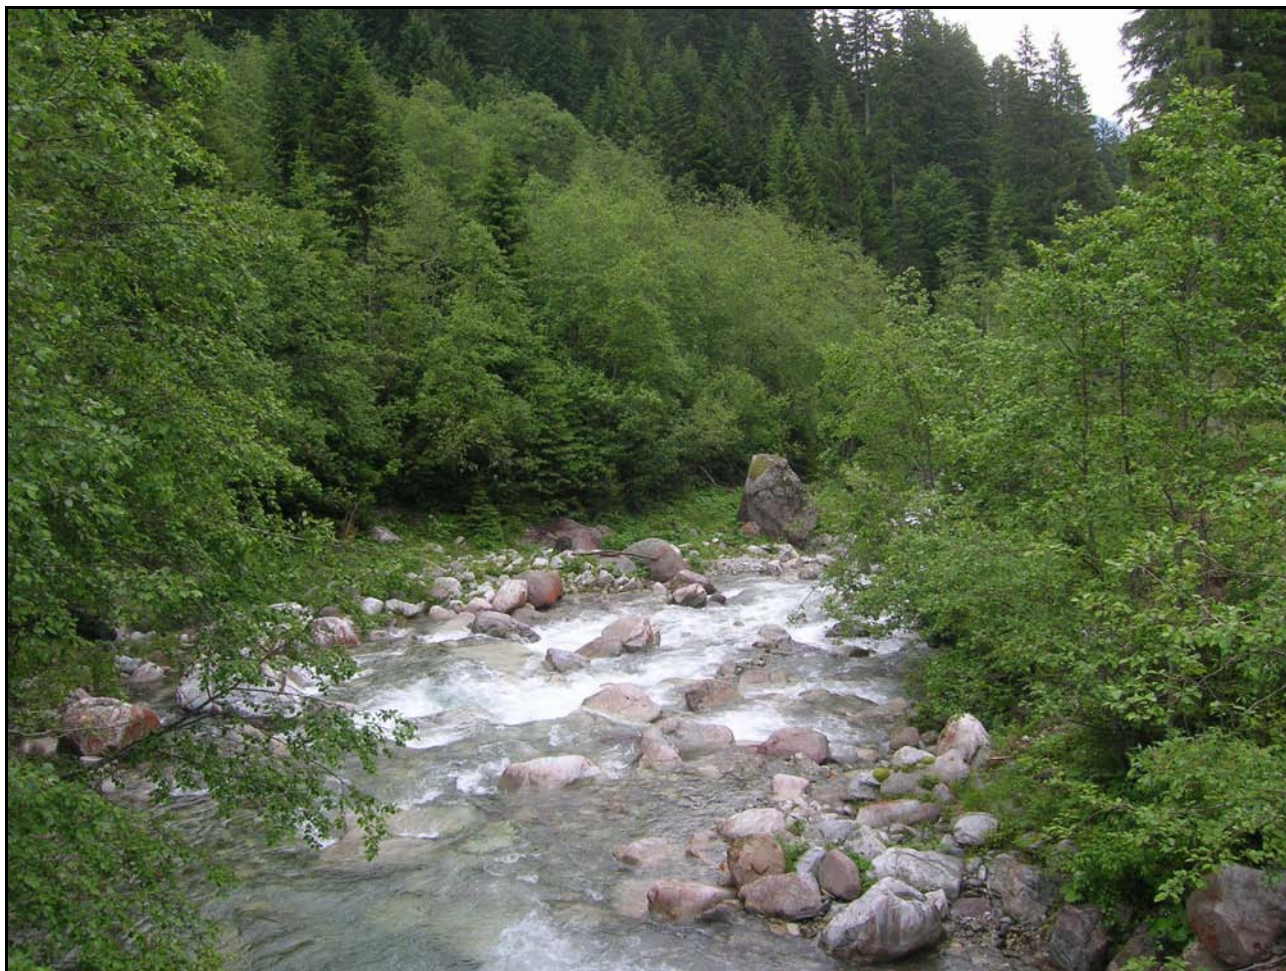
Strada più vicina – ponte strada in sinistra; lungh: 529 m

Questo tratto scorre in un territorio privo di antropizzazione, dove prevalgono i boschi di conifere. Su entrambe le sponde si è insediata una formazione arborea riparia ad ontani che presenta buona funzionalità; la strada ne limita però l'ampiezza in sponda destra. Le altre caratteristiche di funzionalità raggiungono il punteggio massimo, tranne l'efficienza di esondazione, limitata dall'acclività dei versanti, e l'idromorfologia, caratterizzata da una tipologia step&pool, tipica degli ambienti montani trentini.

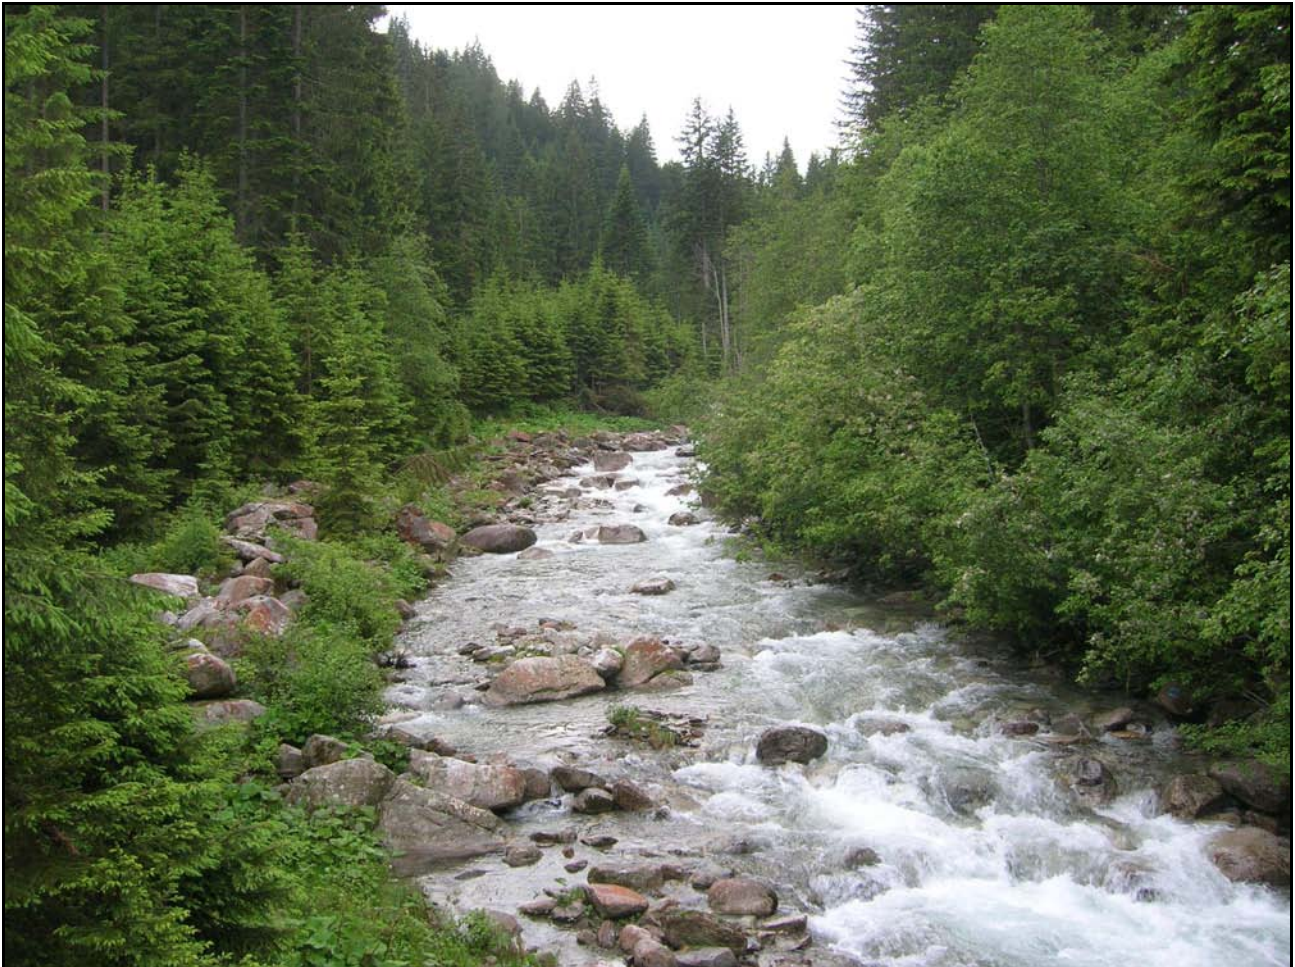
Questo breve tratto si caratterizza per l'assenza di specie riparie sulla sponda destra dove è presente solo la formazione arborea autoctona ampia e continua; sulla sponda sinistra si insedia invece una formazione arbustiva riparia di ampiezza compresa tra 10 e 2 metri. Le portate sono stabili sia su scala giornaliera che stagionale.

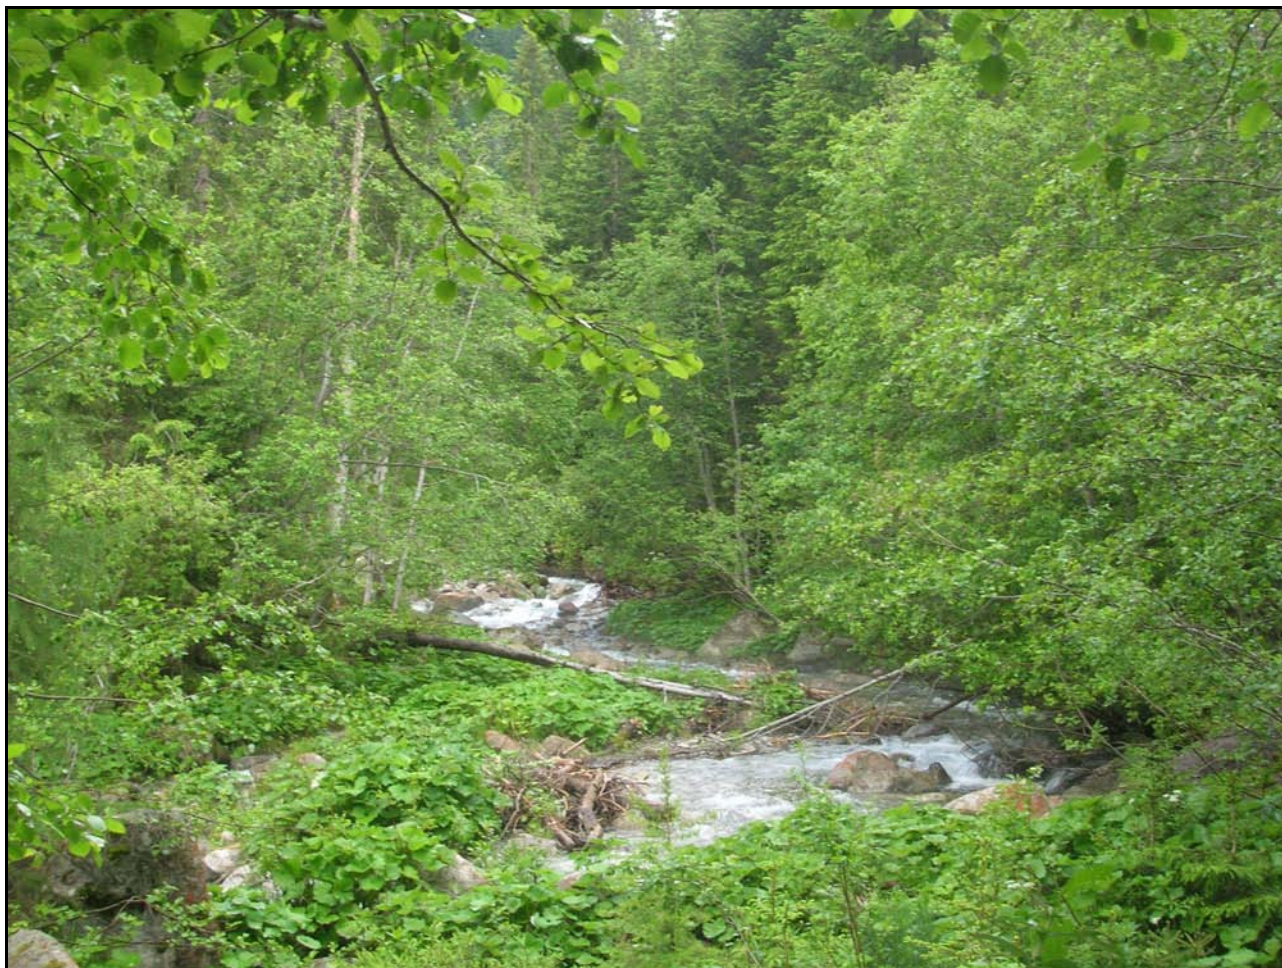
Strada più lontana – strada più vicina; lungh: 379 m

Le formazioni arboree riparie costituite prevalentemente da ontani si sviluppano in continuità con le formazioni arboree autoctone; l'insieme delle formazioni funzionali si estende per un'ampiezza maggiore di 30 metri e sono prive di discontinuità. Il substrato dell'alveo è caratterizzato da massi stabilmente incassati, tronchi e zone di sedimentazione che favoriscono la ritenzione della sostanza organica. Sia la sezione trasversale che l'idoneità ittica ottengono il punteggio massimo, mentre gli elementi idromorfologici sono ben distinti con successione irregolare. Le caratteristiche biologiche non mostrano segni di alterazione.

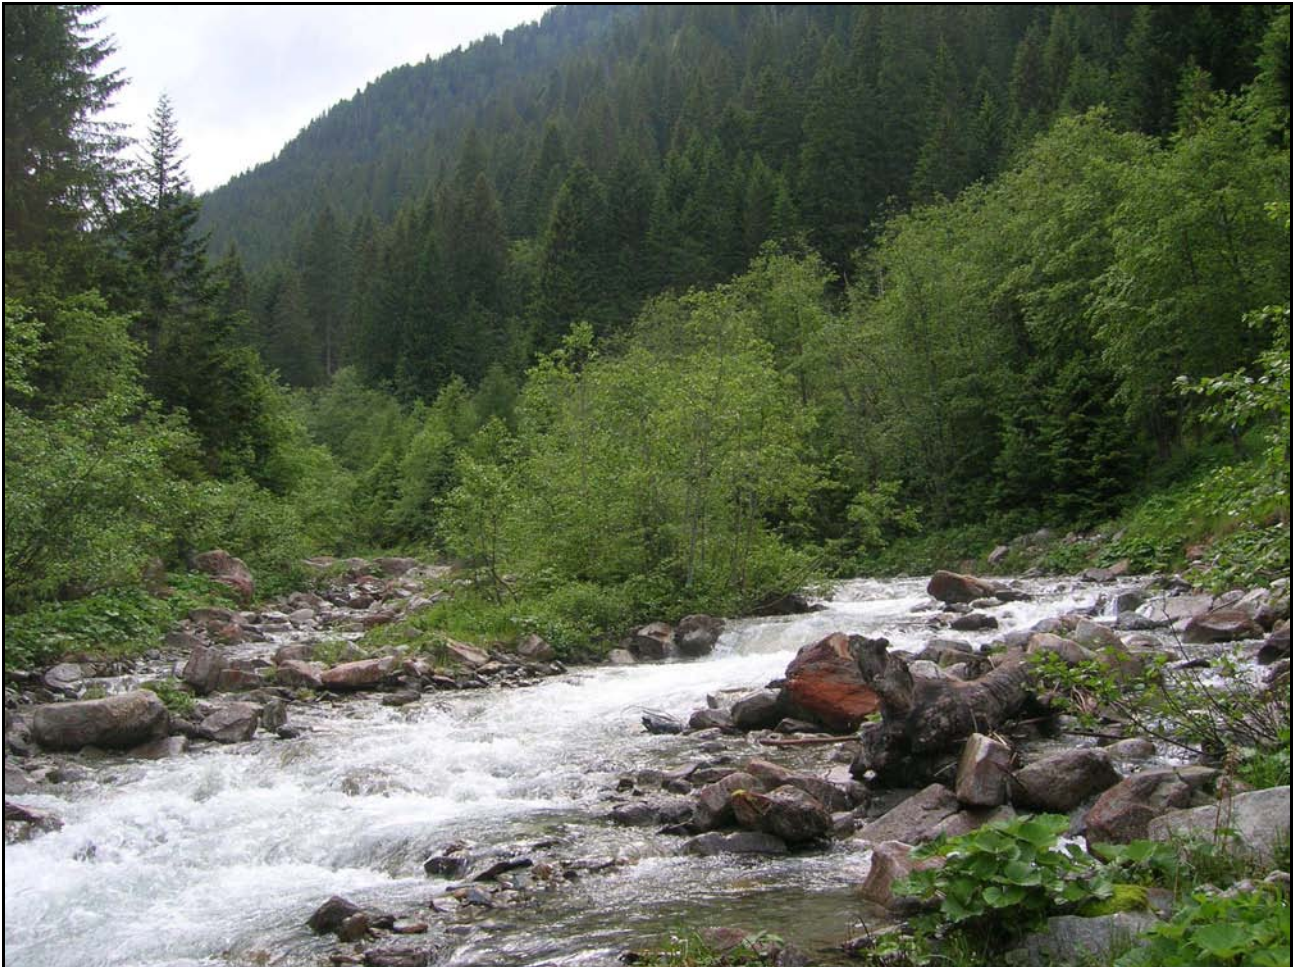
L'unica caratteristica funzionale che varia rispetto al tratto precedente è l'ampiezza delle formazioni che è limitata dalla strada forestale, posta ad una distanza compresa tra 30 e 10 m.

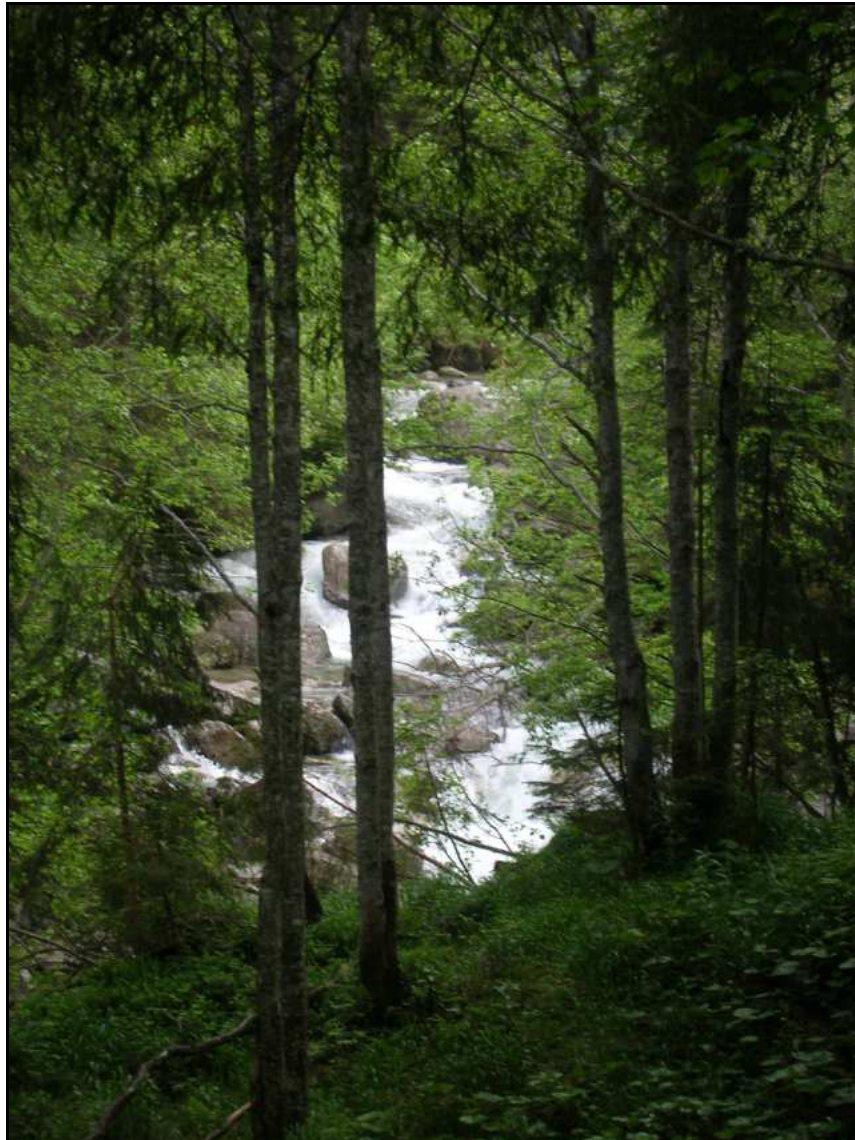
## VANO051

VANO051	1	2	2b	3	4	5	6	7	8	9	10	11	12	13	14	IFF	
	TER	VP1	VP2	AMP	CON	CID	ESO	RIT	ERO	SEZ	ITT	IDR	CVA	DET	MBT	Punteggio	Livello
Dx	25	25		15	15	20	1	25	20	20	25	15	15	15	20	256	I-II
Sx	25	25		15	15	20	1	25	20	20	25	15	15	15	20	256	I-II
Strada più lontana – inizio versanti più acclivi; lungh: 2013 m

La vegetazione presente nella fascia perifluviale è costituita da una formazione arbustiva riparia di saliconi ed ontani, in compresenza con una bordura di ontani verdi; queste sono in continuità con la formazione arborea autoctona non riparia che si estende sui versanti della valle.

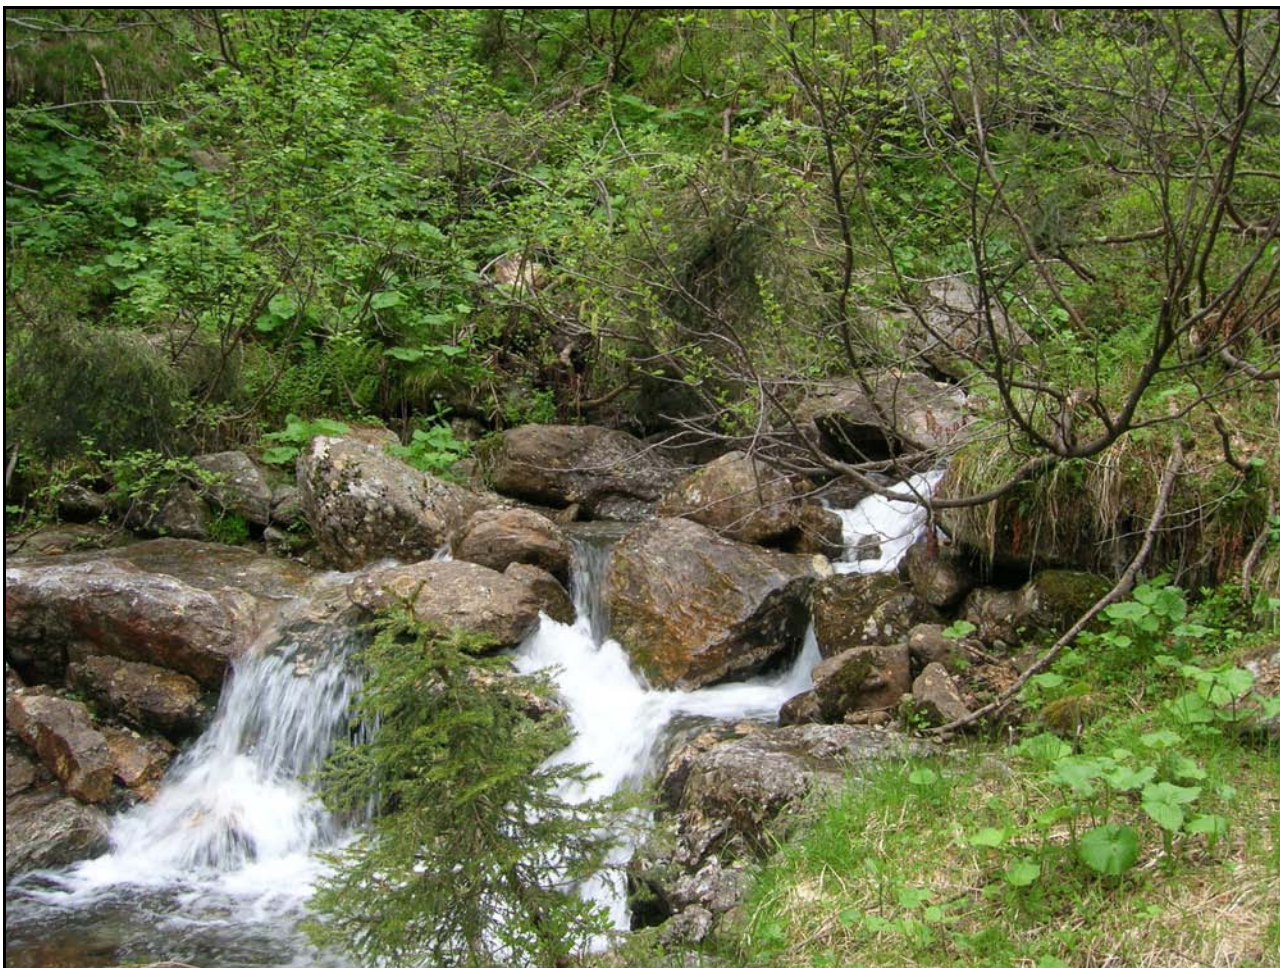
## VANO052

VANO052	1	2	2b	3	4	5	6	7	8	9	10	11	12	13	14	IFF	
	TER	VP1	VP2	AMP	CON	CID	ESO	RIT	ERO	SEZ	ITT	IDR	CVA	DET	MBT	Punteggio	Livello
Dx	25	10		15	15	20	1	25	20	20	25	15	15	15	20	241	II
Sx	25	10		15	15	20	1	25	20	20	25	15	15	15	20	241	II
Inizio versanti più acclivi – quota 1800 m; lungh: 1046 m

L'ultimo tratto del t. Vanoi si caratterizza per la forte acclività dei versanti che non permettono l'insediamento di formazioni riparie; infatti la formazione arborea autoctona non riparia è accompagnata da una formazione arbustiva di ontani verdi. Sia il substrato dell'alveo, sia la sezione trasversale, sia l'idoneità ittica che le condizioni idriche hanno caratteristiche di elevata funzionalità.
