Rio di Vela

Mappe di funzionalità fluviale reale e relativa

Documentazione fotografica e descrizione dei tratti

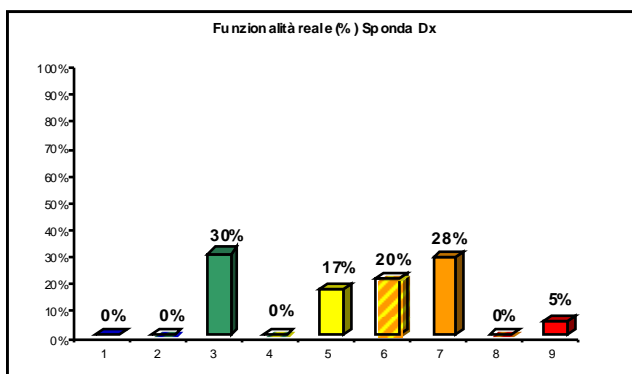
Figura 9a: Grafici della distribuzione percentuale dei giudizi di funzionalità reale per la sponda destra

I tratti del rio di Vela rientrano in 3 categorie tipologiche fluviali: pedemontano (PD), fondovalle stretto (FS) e montano (MT). Con il calcolo della funzionalità relativa si ha una redistribuzione a favore di giudizi più elevati (ottimo e ottimo-buono) per i tratti a monte mentre per i tratti a valle, non si nota un miglioramento dei giudizi di funzionalità relativa; per tali tratti la bassa funzionalità è legata alla presenza di pressioni antropiche e di opere di artificializzazione dell'alveo.
